**Fastighetsuppgifter**

Vintern 13

Vinterstigen 13

| Uppdragsnummer | A33639 |

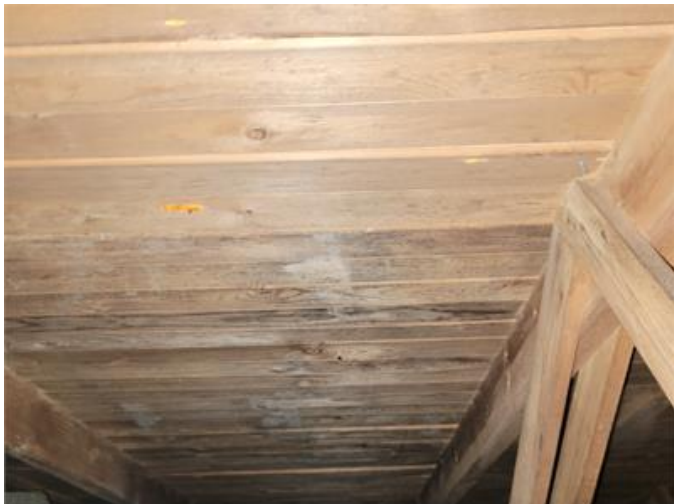
| Besiktningsresultat | | | | | |
|---|---|---|---|---|---|
| Vind | | X | | | - Mikrobiell påväxt förekommer på underlagstakets undersida, vilket bör kontrolleras regelbundet. Se bild.<br>- Besiktat från lucka. |

Mikrobiell påväxt på underlagstak

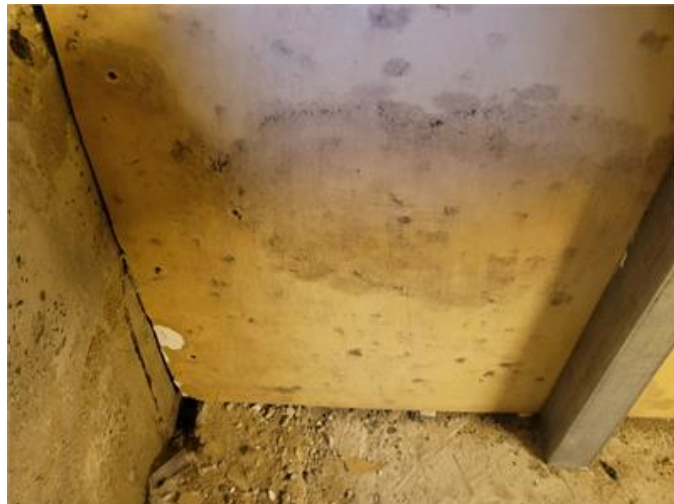
| Besiktningsresultat | | | | | |
|---|---|---|---|---|---|
| Krypgrund | | | X | | - En krypgrund med bärande delar av lättbetong som saknar överliggande regling med isolering bedöms inte vara en konventionell riskkonstruktion och riskanalyseras därför inte i detta fall.<br>- Byggspill och trärester förekommer på marken i grunden och bör rensas ut för att minimera risken för oönskad lukt.<br>- Organiskt material bör avlägsnas (väggar), mikrobiell påväxt samt förhöjd fuktkvot förekommer.<br>- Blindbotten är isolerad. |

Mikrobiell påväxt på väggar i krypgrund
