Rösan 13:1

Vässingsövägen 155

| Besiktningsdatum | 2025-08-04 |
| Besiktningsföretag | OBM Besiktning Väst AB |

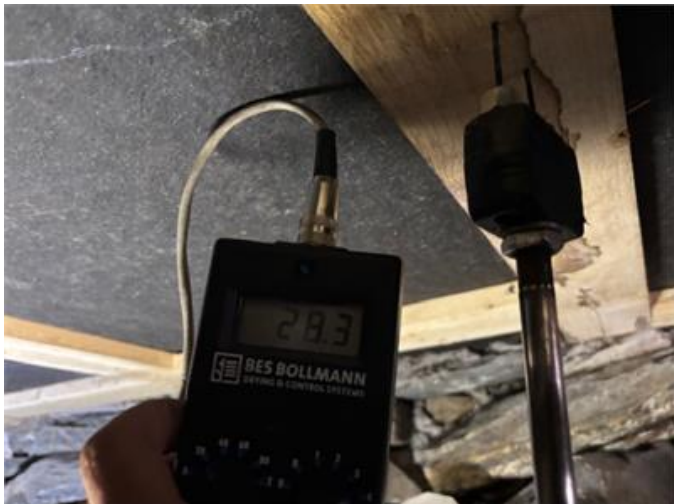
| Besiktningsresultat | | | | | |
|---|---|---|---|---|---|
| Allmänt | | | x | | Större delen av byggnaden är uppförd på en torpargrund. Fuktkvotsmätning har utförts se bilaga kontroll av konstruktion samt kommentar/riskanalys. |

Utifrån erfarenhet betraktas torpargrunder som riskkonstruktioner. På grund av förhöjd fuktstatus- dels orsakad av fuktvandring från marken och dels orsakad av uteluft som släpps in i grunden främst under den varma tiden av året – kan följdskador med negativ inverkan på såväl byggnaden som inomhusmiljön uppstå i utrymmet och angränsande konstruktioner (t.ex. överliggande bjälklag och uppreglad golvkonstruktion). Om man med säkerhet vill ta reda på torpargrundens status rekommenderas det att man kompletterar denna besiktning med en fördjupad undersökning.

Torpgrund under matplats.

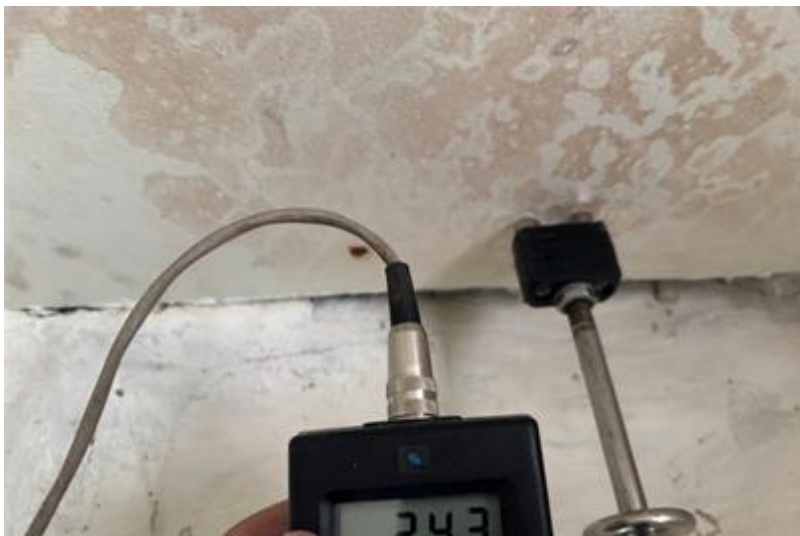
Samtliga mätningar är stickprovskontroller. Gränsen för mikrobiell tillväxt i trä går vid ca 17% fuktkvot. Delar av torpargrund är ej möjlig att tillträda då de ej finns lucka för att komma in. Mätning utfördes dels i bjälklag under vardagsrum , marken utgörs av grus , blindbotten består av gips. Fuktkvoten uppmättes i bjälklaget till ca 25% fuktkvot. Därefter mättes fuktkvoten i den del av torpargrund som utgör golv till matplats. Mark utgörs av grus , blindbotten består av asfaboard. Fuktkvoten uppmättes i en bräda med missfärgning under asfaboard till ca 28% fuktkvot.

Utifrån erfarenhet betraktas torpargrunder som riskkonstruktioner. På grund av förhöjd fuktstatus- dels orsakad av fuktvandring från marken och dels orsakad av uteluft som släpps in i grunden främst under den varma tiden av året – kan följdskador med negativ inverkan på såväl byggnaden som inomhusmiljön uppstå i utrymmet och angränsande konstruktioner (t.ex. överliggande bjälklag och uppreglad golvkonstruktion). Om man med säkerhet vill ta reda på torpargrundens status rekommenderas det att man kompletterar denna besiktning med en fördjupad undersökning.
