# Besiktningsprotokoll

Anticimex Försäkringsbesiktning i samarbete med Fastighetsbyrån

| Fastighetsadress:<br>Södra Fjäll Hultebergstorpet 1 | |

| Besiktningsdatum:<br>2025-08-05 | Protokollnummer:<br>69132883 |

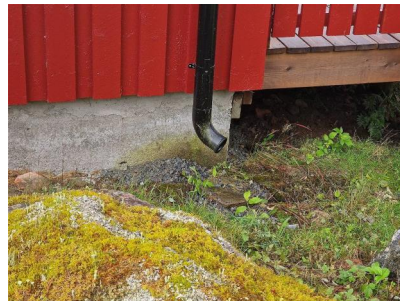
Stuprör är bristfälligt anslutet till markledning.

Stuprör som avslutas intill huset (ovan mark) kan medföra en ökad fuktbelastning på grundmur/sockel som i sin tur kan leda till fuktrelaterade skador.

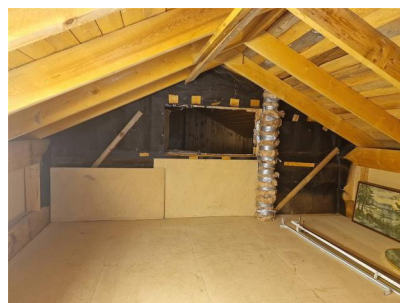
Vid kontroll av vinden uppmättes fuktvärden under kritisk fuktnivå för mikrobiell tillväxt och en normal lukt upplevdes. Fuktkvoten i underlagstak/takbjälkar uppmättes vid besiktningstillfället till ca 8 %. Detta värde varierar dock under året beroende på årstid och utomhusklimat. Risk för mikrobiell tillväxt föreligger om den relativa fuktigheten (RF) i den omgivande luften är över 75% vilket i furuvirke motsvarar en fuktkvot (FK) på 17%.

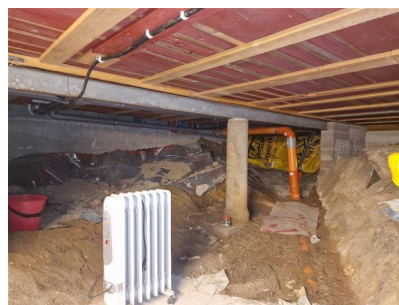
Vid kontroll av konstruktionen i krypgrund uppmättes fuktvärden under kritisk fuktnivå för mikrobiell tillväxt och normal lukt upplevdes.

Utrymmet har vvs installationer med frostvakt installerad.

Golvbjälklaget ovan den uteluftsventilerade krypgrunden riskerar att drabbas av fuktskador på grund av naturlig fuktpåverkan. Detta kan i sin tur leda till mikrobiella skador (angrepp av mikroorganismer) som kan leda till att mikrobiell lukt sprids till boendemiljön.

Fuktkvoten uppmättes till 14 %.

Risk för mikrobiell tillväxt föreligger om den relativa fuktigheten i den omgivande luften är över 75 % vilket motsvarar en fuktkvot på 17 %

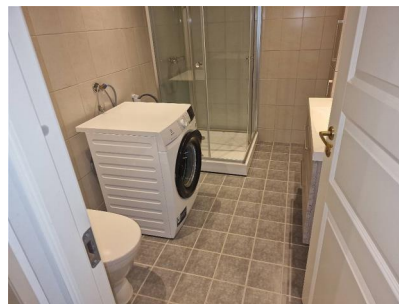
Kakel och klinkers

Golvbrunn är av okänd typ och placerad vid tvätt nära vägg.

Fuktindikering i utrymmet gav inga förhöjda fuktindikationer.
