**Fastighetsuppgifter**

Kissleberg 1:120

Talmansvägen 78

| Besiktningsdatum | 2025-08-04 |

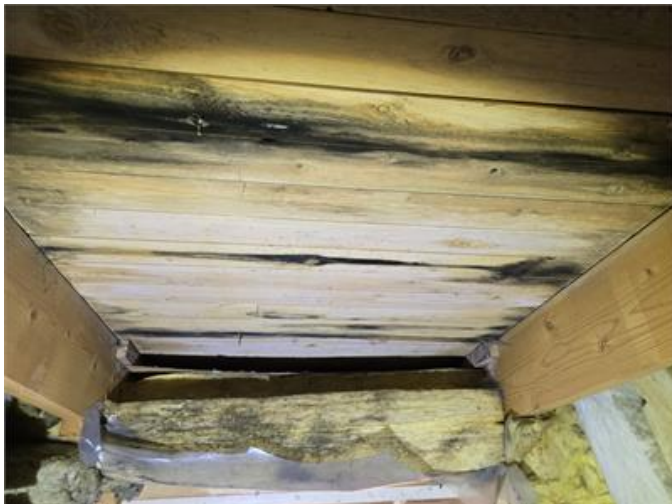
| Besiktningsresultat | | | | | |
|---|---|---|---|---|---|
| Nockvind | | | X | | Mikrobiell påväxt noteras på underlagstak, otät plast/fuktspärr i bjälklag.<br>Lucka något otät.<br>Se kommentar/riskanalys. |

Den mikrobiella påväxten på underlagstaket indikerar att vinden periodvis tillförs eller har tillförts fukt inifrån bostaden, som den kallare delen av året riskerar att kondensera mot underlagstaket (sk konvektionsskada). För att komma tillrätta med detta måste fukttillförseln inifrån bostaden minskas. Detta kan göras genom att ventilationen i bostaden förbättras samt att eventuella otätheter i vindsbjälklaget (tak/väggvinklar, geomföringar, vindslucka mm.) tätas.

Nockvind: Mikrobiell påväxt noteras på underlagstak.

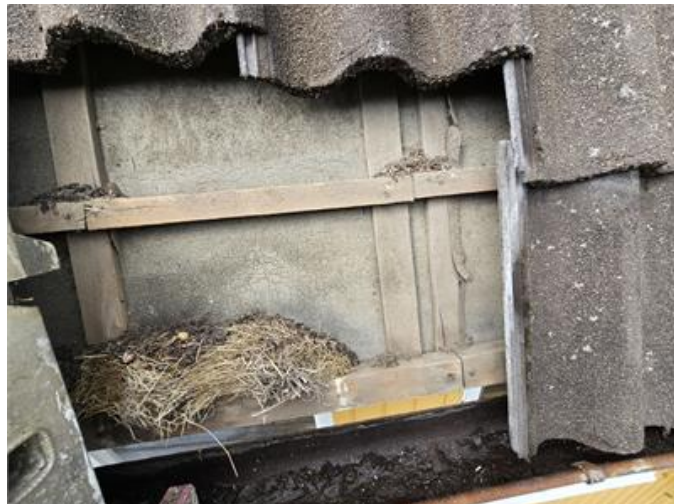
| Besiktningsresultat | | | | | |
|---|---|---|---|---|---|
| Tak | | | x | | Bandtäckning på kupor är rostig.<br>Del med betongpannor är äldre med torr och spröd papp, fågelbon noteras under pannor.<br>Korrugerad plåt har mindre rostanvisning samt några rostiga/otäta skruv.<br>Se kommentar/riskanalys. |

När underlagspappen är äldre kan sprickor förekomma, risk finns att fukt som kommer in under pannorna orsakar fuktrelaterade skador i underliggande konstruktioner. Det är därmed extra viktigt att löpande kontrollera att takpannorna är hela och ligger rätt.

Tak: Stickprovskontroll under pannor, pappen är äldre och torr. Fågelbon noteras.

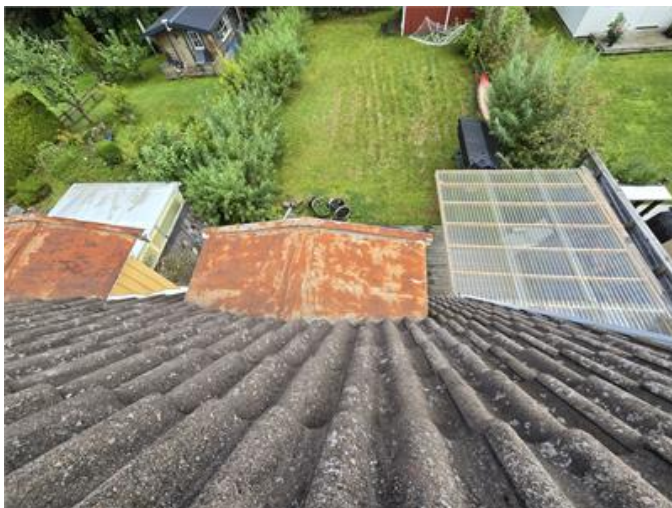
Tak: Översiktsbild på rostiga takkupor.

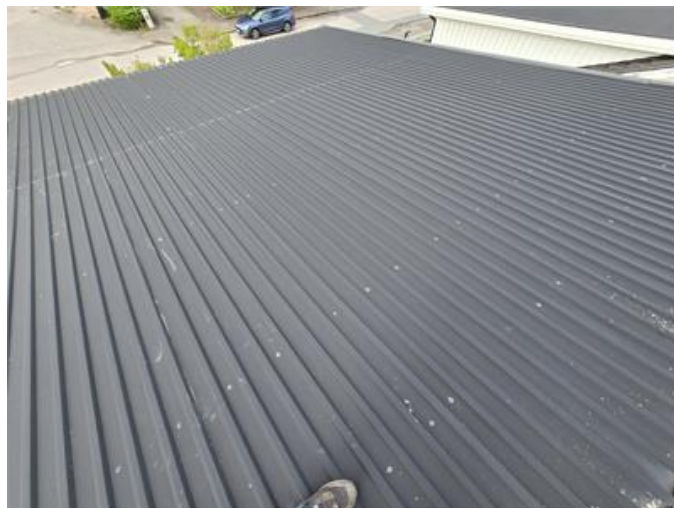
När takbeklädnaden är äldre och påvisar åldersrelaterade brister har den nedsatt motstånd mot vatteninträngning, med risk för fuktrelaterade skador i underliggande konstruktioner.

Tak: Översiktsbild Tak mot norr

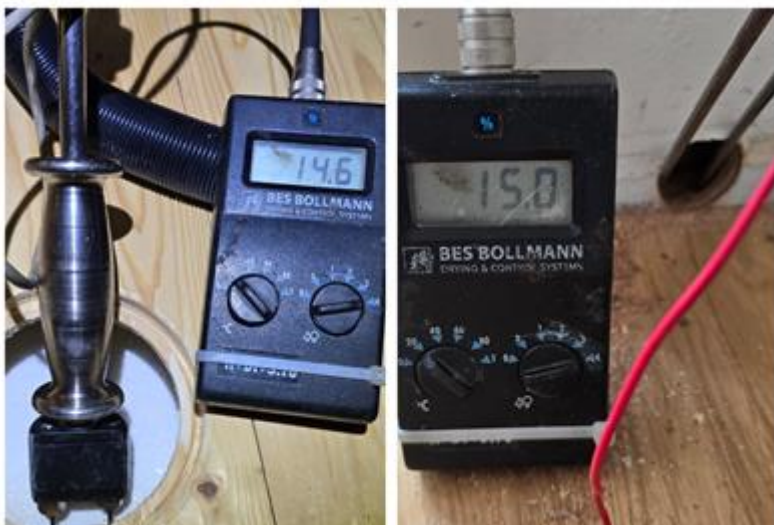
Kontroll av konstruktionen gjordes via stickprovsmässig håltagning bakom golvlist i Entre (ytterväggsyll) samt i Trappförråd (uppreglat golv). Ingen avvikande lukt upplevdes i konstruktionen och fuktvärden under gränsvärdet för mikrobiell tillväxt uppmättes. Fuktkvoten uppmättes till ca 15% i ytterväggsyll och 14-15% i innerväggsyll. Risk för mikrobiell tillväxt föreligger vid en fuktkvot på 17% och rötskador >28%.

Betongplatta från byggperioden är generellt ansett som riskkonstruktion för fuktskador då den inte har underliggande isolering enligt dagens standard. Betongplattan riskerar då att utsättas för fuktpåverkan från angränsande mark. Konstruktioner med organiska material och täta ytskikt mot betongplattan bör undvikas, då fuktpåverkan och mikrobiell tillväxt (mögel/bakterier) kan uppstå, vilket kan leda till att avvikande mikrobiella lukter upplevs. Risk finns även för mikrobiell tillväxt på organiskt restmaterial (sågspån, jord, etc) mellan betongplatta och golvkonstruktion. För att helt fastställa status på konstruktionen krävs en fördjupad undersökning.
