# Besiktningsprotokoll

## Anticimex Överlåtelsebesiktning av småhus - nivå 2

| Fastighetsbeteckning:<br>Trångghalla 3:206 | |

| Besiktningsdatum:<br>2025-07-16 | Protokollnummer:<br>69097083 |

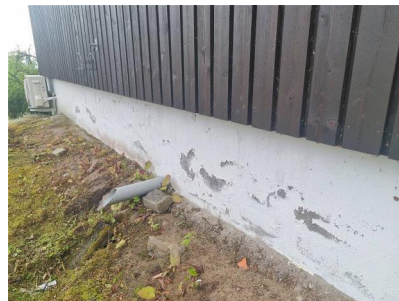
En del puts och färgsläpp finns i sockel.

Innan nästa ommålning av sockel, bör sockel ses över, eventuella sprickor och putssläpp bör lagas.
