**Fastighetsuppgifter**

Lekstorp 3:98

Lekstorpsvägen 30A

| Uppdragsnummer | O28758 |

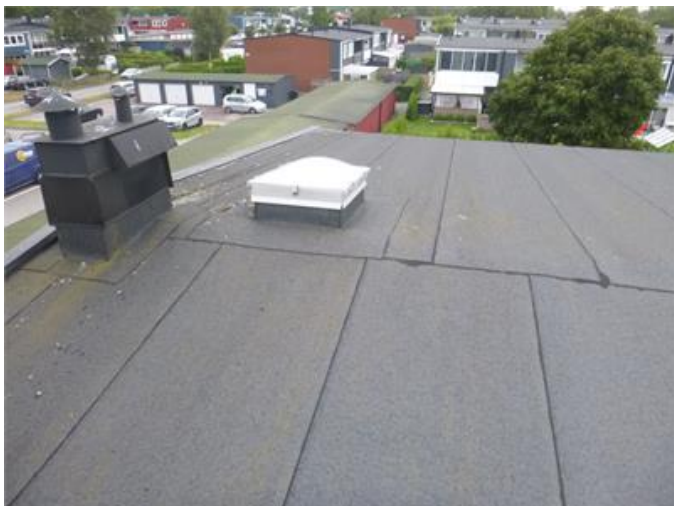
| Besiktningsresultat | | | | | |
|---|---|---|---|---|---|
| Tak | | X | | | Vissa plåtdetaljer samt entrétaket är i behov av målning/underhåll. Bild 1 |

Bilden visar vy av tak.

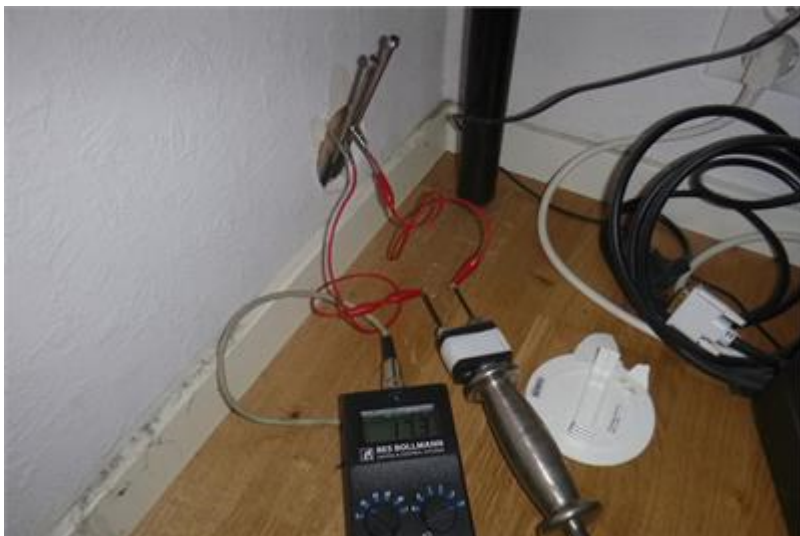
Det kritiska gränsvärdet för mikrobiell tillväxt är ca 17% fuktkvot i trä.

Vid kontroll av konstruktion mättes fuktkvoter stickprovvis i en ytterväggssyll genom ett befintligt provhål i ytterväggen i sovrummet till ca 17,3% fuktkvot samt i den uppreglade golvkonstruktionen genom ett befintligt provhål i golvet i trappförrådet till ca 11,7% fuktkvot. Träskyddsbehandlat material förekommer i byggnaden. Inga avvikande lukter kunde kännas vid besiktningstillfället.

Notera att stickprovsmässig undersökning är utförd. För att säkert fastställa konstruktionens uppbyggnad, kondition och fuktstatus måste en mer omfattande undersökning utföras. Det rekommenderas att denna besiktning kompletteras med en fördjupad undersökning för att utreda orsaken till samt omfattningen av de fuktrelaterade skadorna/bristerna.
