# Besiktningsprotokoll

Anticimex Försäkringsbesiktning i samarbete med Fastighetsbyrån

| Fastighetsadress:<br>Bergholms Väg 13 | |

| Besiktningsdatum:<br>2025-07-30 | Protokollnummer:<br>69161616 |

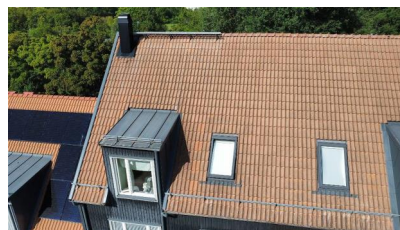
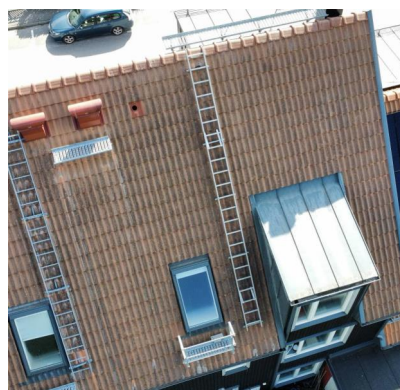
Inget att notera.

Taket är besiktat via drönare och från takfönster samt marken.

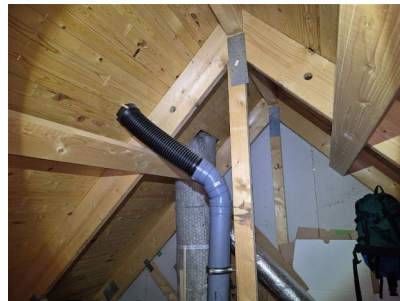
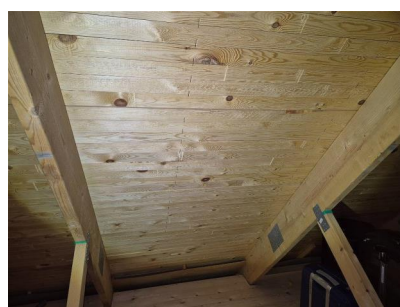
Inget att notera.

Vid kontroll av vinden uppmättes fuktvärden under kritisk fuktnivå för mikrobiell tillväxt och en normal lukt upplevdes.

Fuktkvoten i underlagstak/takbjälkar uppmättes vid besiktningstillfället till <6 % (Gränsvärde 17%).

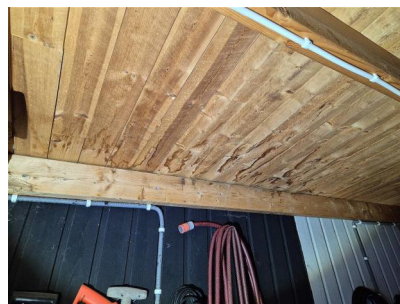
Smärre fuktfläckar finns på innertaket.

Dessa fuktindikerades utan anmärkning.

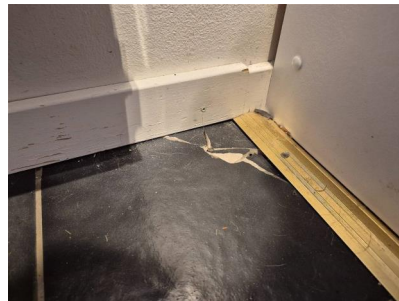
Skada finns i klinkerplatta.

Dessa bedöms inte ha lett till bakomliggande skador.

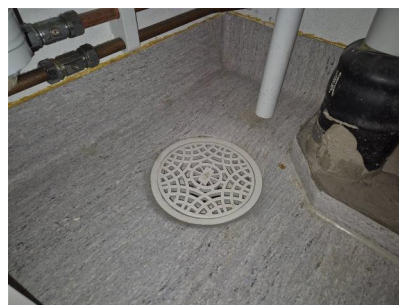
Golvbrunnen är placerad för nära vägg.

Det finns risk att tätskiktet inte har kunnat anslutas på rätt sätt, vilket kan leda till fuktskador.

Fuktindikering i utrymmet gav inga förhöjda fuktindikationer.

I förrådet noterades smärre fuktfläckar som fuktindikerades utan anmärkning och i panncentralen ligger golvbrunnen lite för nära väggen. Skulle man genomföra en renovering av utrymmet i framtiden bör man flytta ut den. Denna golvbrunnen används dock endast ifall det skulle uppstå läckage och golvbeklädnaden består av plastmatta.
