**Fastighetsuppgifter**

Roxnäs 3:113

Älgstigen 4

**Besiktningsuppgifter**

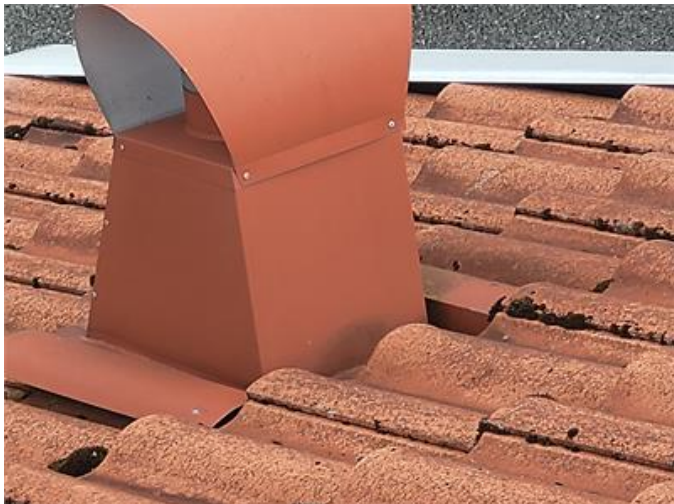
| Besiktningsresultat | | | | | |
|---|---|---|---|---|---|
| Tak | | X | | | - Mossa på tak, mossa medför reducerad livslängd på takpannorna.<br>- Snörasskydd saknas ovan takhuvar.<br>- Otät gavel på hänggrännen noterades<br>- Synliga infästningshål på översta pannraden motnock noterades, se bild.<br>- Plåthuv bör kontrolleras och justeras, se bild. |

Plåthuv bör kontrolleras och justeras

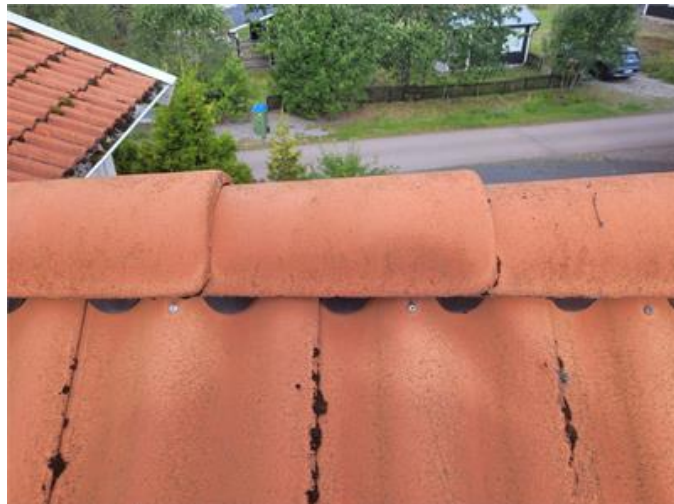
Synliga infästningshål
