# Besiktningsprotokoll

Anticimex Försäkringsbesiktning i samarbete med Fastighetsbyrån

| Fastighetsadress:<br>Slalomvägen 14 | |

| Besiktningsdatum:<br>2025-08-04 | Protokollnummer:<br>68958288 |

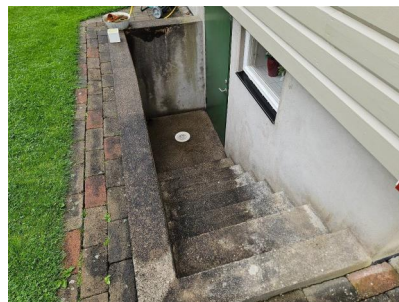
Källartrappan är motgjuten mot huset.

Eftersom trappan är motgjuten mot huset finns risk att vatten tränger in i anslutande konstruktioner vilket i sin tur kan leda till fuktrelaterade skador.

Kan fördel skyddas ifrån väder med t ex. takkonstruktion eller dylikt.

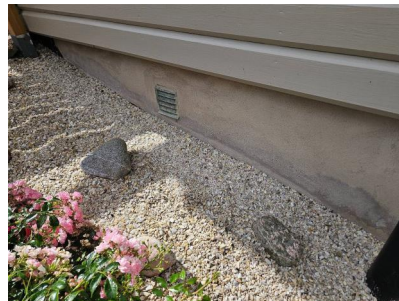
Fuktuppsug finns på sockeln längs entrésida.

När sockeln suger upp fukt finns risk att fukten sprider sig till kringliggande konstruktioner.

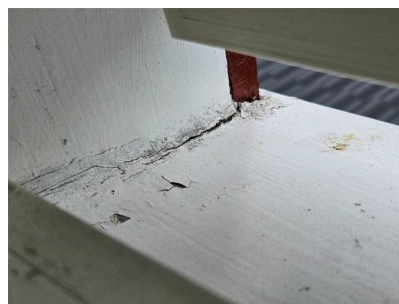
Torrspäckor finns på mjukfog längs fönsterbleck infästningar mot fordringsbräda.

Dessa bedöms inte ha lett till bakomliggande skador.

Kan med fördel åtgärdas vid framtida planerat förebyggande underhåll/renovering.

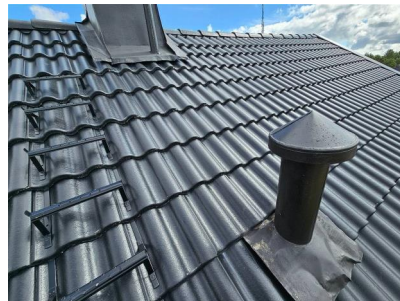
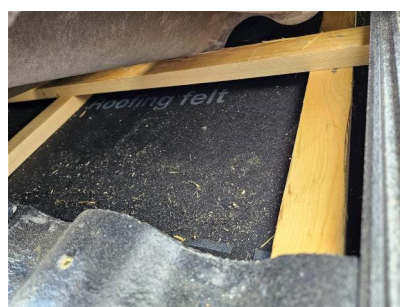
Äldre plåtdetaljer på yttertaket är inte utbytta i samband med takrenoveringen.

Uppvik av papp/tätskikt mot vindskivor är bristfälligt utfört.

Detta kan leda till fuktskador i bakomliggande konstruktioner.

Kontakta ansvarig fackman/tak/plåtslagare för kontroll och åtgärder.

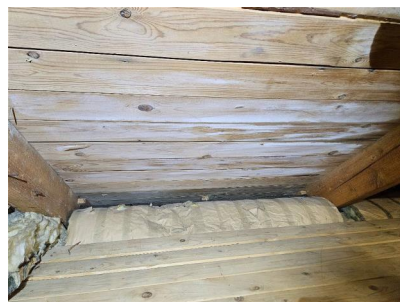
Vid kontroll av vinden har fuktvärden under kritisk fuktnivå för mikrobiell tillväxt uppmätts, dock finns mikrobiell påväxt på underlagstak.

Fuktkvoten i underlagstak/takbjälkar uppmättes till 8 %.

Risk för mikrobiell tillväxt föreligger om fuktkvoten överstiger 17%.

Den upptäckta mikrobiella påväxten på underlagstaket är ett tecken på att vinden har tillförts eller tillförs fukt inifrån bostaden.

För att komma tillrätta med detta kan fukttillförseln inifrån bostaden behöva minskas. Det kan göras genom att ventilationen i bostaden förbättras samt att eventuella otätheter i vindsbjälklaget (tak-/väggvinklar, taklucka med mera) tätas.

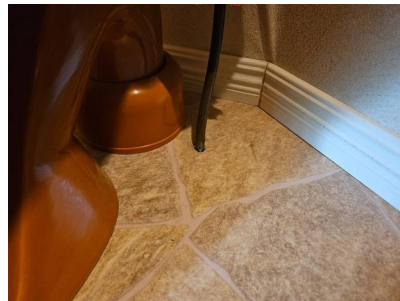
Rör genomföring finns i golv vid klosset.

Utförande kan medföra risk för att vatten tränger ner i omkringliggande konstruktioner och orsakar fuktskador. Vid uppbyggnaden av utrymmet var detta tillåtet och utförandet anses därför vara fackmässigt utfört. I dagens branschregler är detta inte längre tillåtet.

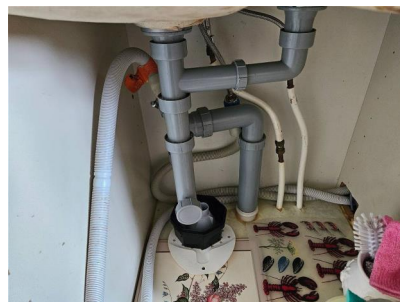
Fuktskydd saknas i diskbänksskåp och under kyl/frys.

Förankring av slangar/rör saknas i bänk skåp.

Utan fuktskydd är det svårt att upptäcka läckage från rörledningar. Vatten kan då tränga in i omkringliggande konstruktioner och orsaka fuktskador.

För att upptäcka eventuella läckage, installera ett fuktskydd, alternativt fuktsensor/larm samt förankra slangar/rör branschligt.

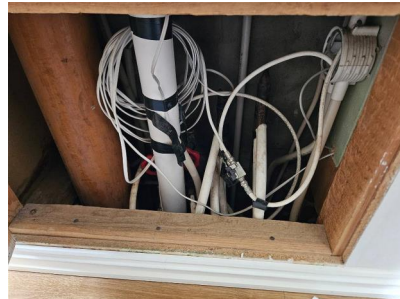
Rörslits saknar vattentät botten (tidsenligt då godkänt utförande vid byggnadsåret).

En rörslits ska ha en vattentät botten och vara försedd med skvallerrör. När det saknas ökar risken för att ett läckage inte upptäcks i tid. Det kan leda till fuktskador i omkringliggande konstruktioner.

En fuktsensor/larm kan med fördel monteras för upptäcka eventuella dropläckage i tid.

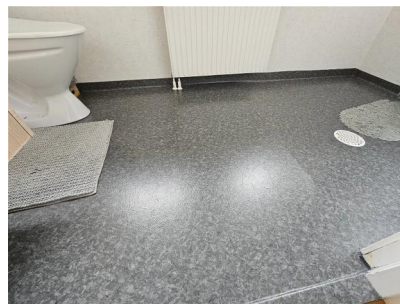
Rör genomföring finns i golv (radiator).

Rör genomföringar i golvet kan medföra risk för att vatten tränger ner i omkringliggande konstruktioner och orsakar fuktskador.

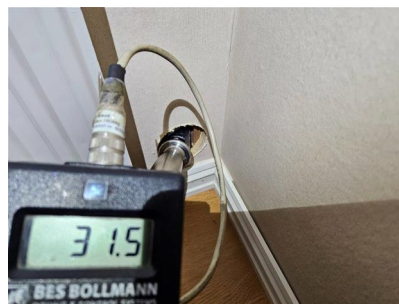
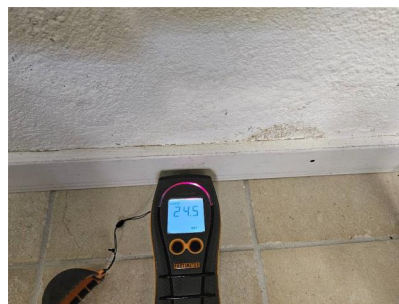
Källargrundmurar, påreglade isolerade ytterväggar.  
Puts/färgsläpp förekommer (målade täta ytskikt).

Där uppmättes fuktvärden över kritisk nivå för mikrobiell tillväxt och mikrobiell lukt upplevdes.

Fuktkvoten uppmättes till 21-28 % och den relativa fuktigheten uppmättes till 82 %.

Mikrobiell tillväxt kan ske vid en relativ luftfuktighet om 75 % vilket motsvarar fuktkvoten 17 % i trämaterial.

Dessa konstruktion/material får ofta skador på grund av naturlig fuktvandring.

Vi rekommenderar en fördjupad undersökning för att bedöma orsak och omfattning. Det är viktigt att tänka på att denna rekommendation om fördjupad undersökning gäller hela källaren.

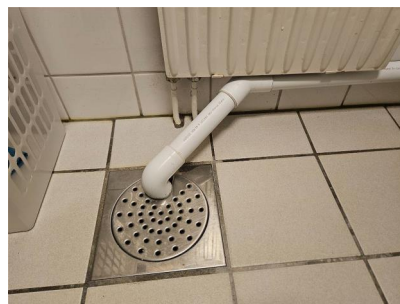
Tvätt utrymmet har äldre yt-/tätskikt och utförande.

Rör genomföring finns i golv vid golvbrunn.  
Golvbrunn är av gjutjärn.

Eftersom funktionen, som innebär att ytskiktet/tätskiktet ska vara vattentätt, kan vara nedsatt finns en ökad risk att vatten tränger igenom ytskiktet/tätskiktet med vattenskador i omkringliggande konstruktioner som följd.

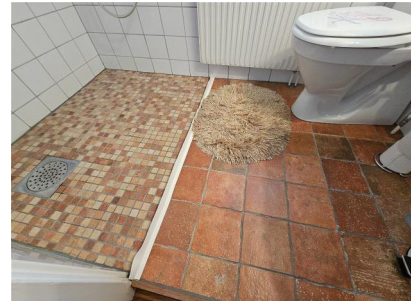
Våtutrymmet har äldre yt-/tätskikt och utförande.

Rör genomföringar golv finns radiator.

Golvfall är bristfälligt utanför dusch.

Golvbrunn är inte utbytt i samband med renovering (gjutjärnsbrunn).

Eftersom funktionen, som innebär att ytskiktet/tätskiktet ska vara vattentätt, kan vara nedsatt finns en ökad risk att vatten tränger igenom ytskiktet/tätskiktet med vattenskador i omkringliggande konstruktioner som följd.
