Rished 3:22

Smedjebacken 13

| Besiktningsdatum | 2025-08-04 |
| Besiktningsföretag | OBM Besiktning Väst AB |

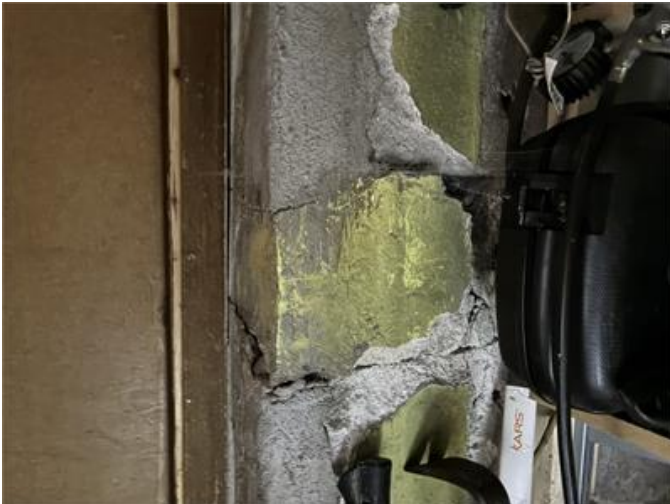
| Besiktningsresultat | | | | | |
|---|---|---|---|---|---|
| Sockel/grundmur | | | X | | Lösa stenar finns i grundmur vid källardörr där stödmur vid källartrappa har sättningar. Säljare informerar att tidigare utedel för värmepump var monterad på mark i anslutning till stödmur/grundmur. Se kommentar/riskanalys. |

Sprickor i sockeln innebär generellt risk för fuktinträngning och frostsprängning. Lösa stenar i grundmuren kan vara indikation på förhöjt tryck från marken. Rekommenderar vidare att kontakta fackman för kontroll och åtgärd.

Sockel/grundmur: Lösa stenar finns i grundmur vid källardörr där stödmur vid källartrappa har sättningar.

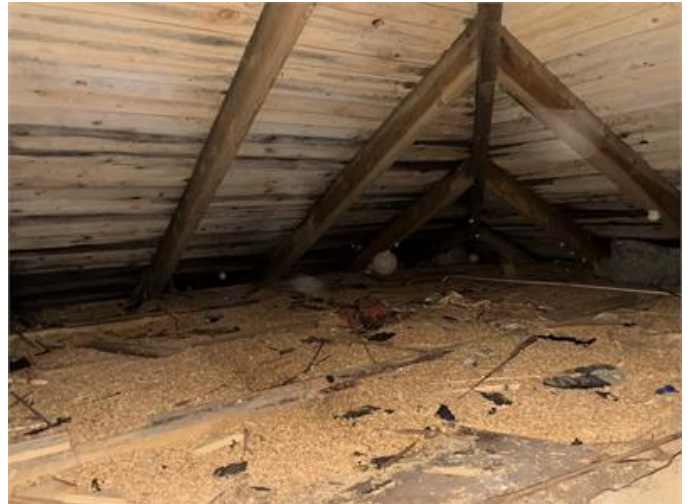
| Besiktningsresultat | | | | | |
|---|---|---|---|---|---|
| Nockvind | | X | | | Mikrobiell påväxt noterades på underlagstaket/takstolar. Missfärgningar finns på taket, bl.a i anslutning till murstock. Se kommentar/riskanalys. Isoleringen är c: a 5-10 cm spån. |

Den upptäckta mikrobiella påväxten på underlagstaket indikerar att vinden periodvis tillförs eller har tillförts fukt inifrån bostaden, som den kallare delen av året riskerar att kondensera mot underlagstaket (sk konvektionsskada). För att komma tillrätta med detta måste fukttillförseln inifrån bostaden minskas. Detta kan göras genom att ventilationen i bostaden förbättras samt att eventuella otätheter i vindsbjälklaget (tak/väggvinklar, vindslucka mm.) tätas. Generellt rekommenderas forcerad frånluftsventilation i våtrum och friskluftsventiler i sovrum och sällskapsrum.

Nockvind: Mikrobiell påväxt noterades på underlagstaket/takstolar.

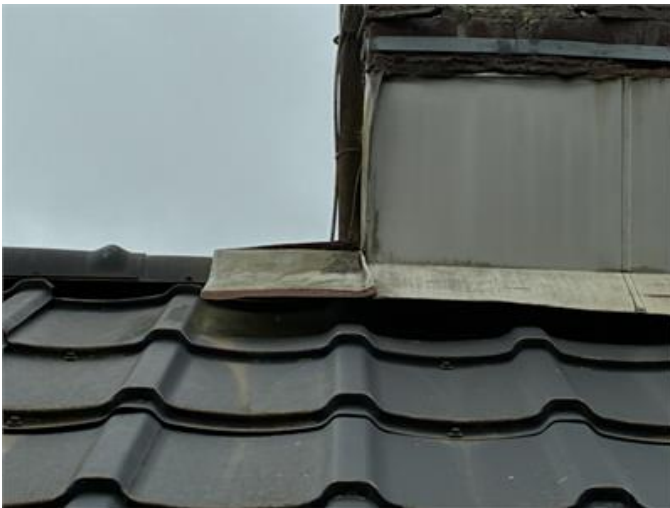
| Besiktningsresultat | | | | | |
|---|---|---|---|---|---|
| Tak | | X | | | Taket närmar sig sin tekniska livslängd, underliggande papp åldras och sprickor kan förekomma. Begynnande rost finns på takplåten. Skorstensbeslag sluter ej tätt mot takplåten. Se kommentar/riskanalys. |

När takbeklädningen är äldre och påvisar åldersrelaterade brister har den nedsatt motstånd mot vatteninträngning, med risk för fuktrelaterade skador i underliggande konstruktioner.

Tak: Begynnande rost finns på takplåten. Skorstensbeslag sluter ej tätt mot takplåten.

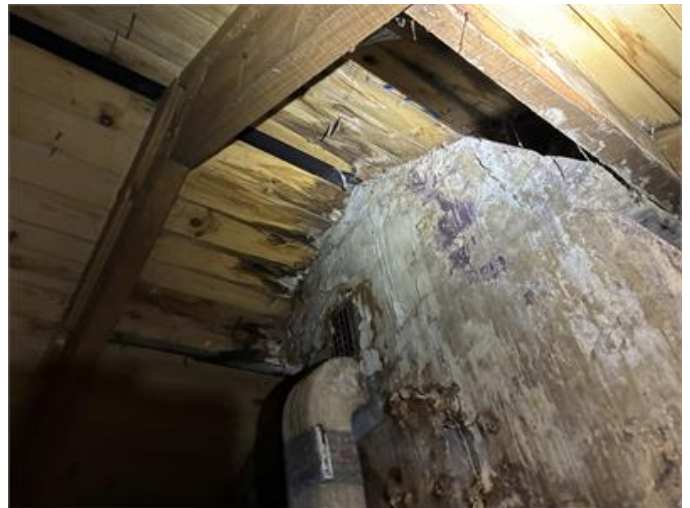
Nockvind: Missfärgningar finns på taket, bl.a i anslutning till murstock.

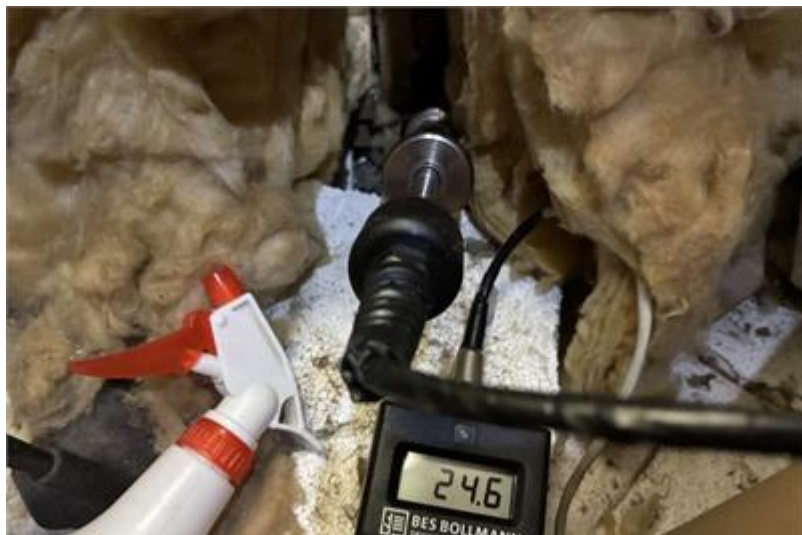
Kontroll av konstruktionen gjordes via stickprovsmässig håltagning i vägg i gästrum.  
Avvikande mikrobiell lukt upplevdes i konstruktionen.  
Fuktvärden över gränsvärdet för mikrobiell tillväxt uppmättes i väggkonstruktion från pannrum.  
Fuktkvoten uppmättes till 24-25% i golvregel och över 28% i väggregel.  
Risk för mikrobiell tillväxt föreligger vid en fuktkvot på 17%.  
Risk för rötskador föreligger vid 28%.

En äldre källare av detta slag utsätts i regel mer eller mindre för permanent fuktpåverkan från angränsande mark. Täta ytskikt (plastmattor, vissa färger mm) samt konstruktioner och beklädnader med organiska material mot golv- och väggytor bör undvikas, då fuktpåverkan och mikrobiell tillväxt (mögel/bakterier) kan uppstå, vilket kan leda till att avvikande mikrobiella lukter upplevs.

För att utreda orsaken och omfattningen av de noterade bristerna rekommenderas att en fördjupad undersökning utförs, vilket ofta resulterar i ett åtgärdsförslag.

Vidare rekommenderas att ersätta de uppreglade träkonstruktionerna med fuktsäker lösning (tex klinkers eller målade betongytor). Organiskt material eller täta ytskikt bör inte finnas i utrymmet.
