**Fastighetsuppgifter**

Nödinge 5:35

Granåsvägen 37

| Uppdragsnummer | O28163 |

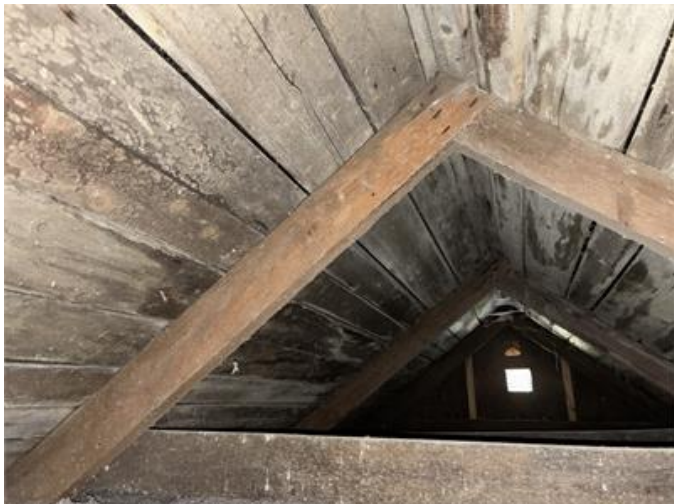
| Besiktningsresultat | | | | | |
|---|---|---|---|---|---|
| Nockvind | | | X | | Mikrobiell påväxt noterades på underlagstaket och delvis på takreglar. Vindsluckan är otät och oisolerad. Takfotsventilation finns delvis ej. Se kommentar/riskanalys. |

Den upptäckta mikrobiella påväxten på underlagstaket indikerar att vinden periodvis tillförs eller har tillförts fukt inifrån bostaden, som den kallare delen av året riskerar att kondensera mot underlagstaket (sk konvektionsskada). För att komma tillrätta med detta måste fukttilförseln inifrån bostaden minskas. Detta kan göras genom att ventilationen i bostaden förbättras samt att eventuella otätheter i vindsbjälklaget (tak/väggvinklar, vindslucka mm.) tätas. Vidare rekommenderas generellt gavel- och takfotsventilation på vindsutrymmen. Konvektionsskador är vanligt i denna typ av hus där uppvärmning via förbränning ersatts med värmepump och vindsbjälklaget är tilläggisolerat, sämre självdrag samt kallare vind. Huset har även gjorts tätare med nya fönster. Det finns möjlighet att utföra en fuktutredning för att fastställa omfattningen av problematiken som då leder till ett åtgärdsförslag.

Nockvind, Norr: Mikrobiell påväxt på underlagstak och takstolar.

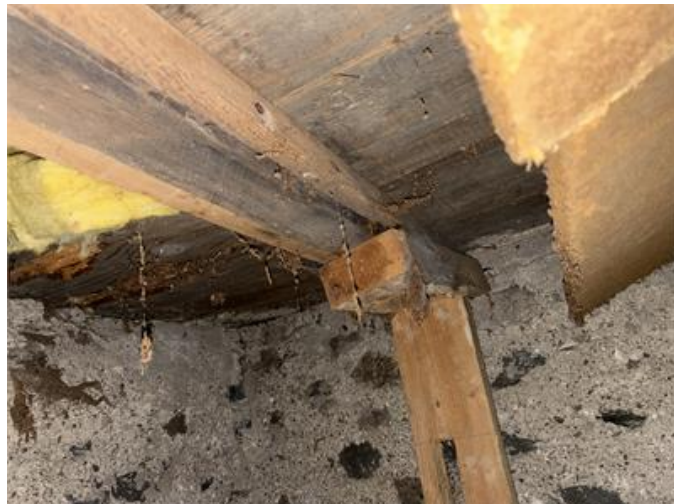
| Besiktningsresultat | | | | | |
|---|---|---|---|---|---|
| Allmänt | | | X | | Fuktgenomslag noterades på grundmuren i förråd vid trappan och syllstock i utrymmet samt några golvreglar i bjälklaget är rötskadade. Fuktiga partier noterades på marken i utbyggnad och förhöjda fuktvärden uppmättes i bjälklaget. Fördjupad undersökning med friläggning rekommenderas, se vidare bilaga "Kontroll av valda konstruktioner". Se kommentar/riskanalys. |

Källare: Exempel på rötskadad golvbjälke.

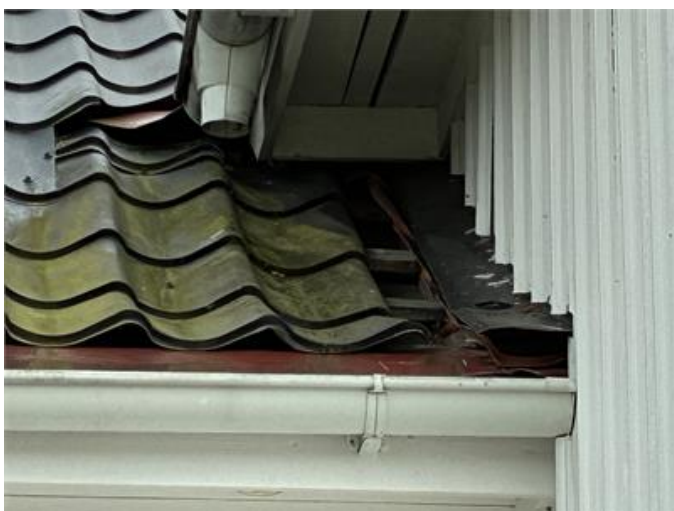
| Besiktningsresultat | | | | | |
|---|---|---|---|---|---|
| Tak | | | X | | Takplåt saknas lokalt vid nordvästra delen. Otätheter tak/fasad förekommer ovan entren. Takplåten ovan västra delen är äldre och har rostangrepp. Läkt är exponerad lokalt mitt på tak där skyddande fotplåt ej finns. Se kommentar/riskanalys.<br>Taket besiktat från mark samt takfot via stege, då takstege inte finns. |

Tak, Plåtbeklädnad saknas lokalt.

När det finns otätheter i den yttre taktäckningen innebär det risk för att vatten kan tränga in och orsaka fuktrelaterade skador i underliggande konstruktion. Rekommenderar att snickare/takläggare kontaktas för kontroll och åtgärd.

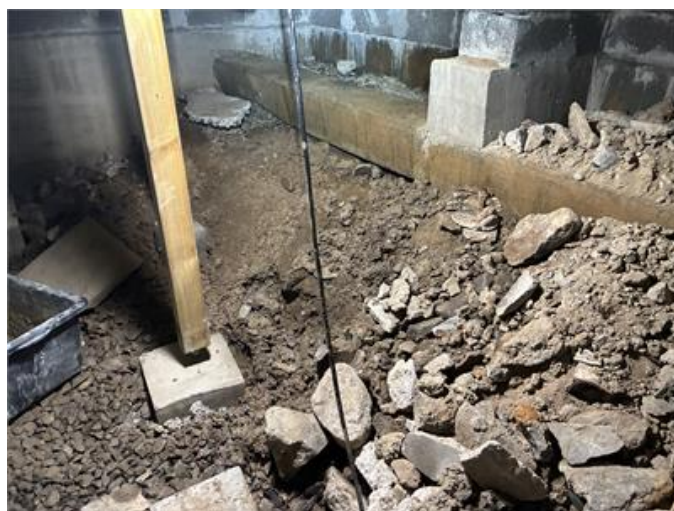
Krypgrund: Fuktiga partier noterades på marken i utbyggnad, fuktgenomslag nertill på grundmur ovan balk.

Avvikande unken/mikrobiell lukt upplevdes i östra delen samt i utbyggnad.  
Fuktgenomslag noterades på grundmuren, framförallt förråd vid trappa.  
Fuktiga partier noterades på marken i utbyggnad, fuktgenomslag nertill på grundmur ovan balk.

Kontroll av konstruktionen utfördes genom stickprovsmässig fuktmätning i syll, bärlinor och golvreglar. Fuktvärden över gränsvärde för mikrobiell tillväxt uppmättes i förråd samt i utbyggnad, strax under gränsvärde i västra utrymmena.

Det rekommenderas att denna besiktning kompletteras med en fördjupad undersökning med viss friläggning för att utreda orsaken till samt omfattningen av de fuktrelaterade skadorna/bristerna.

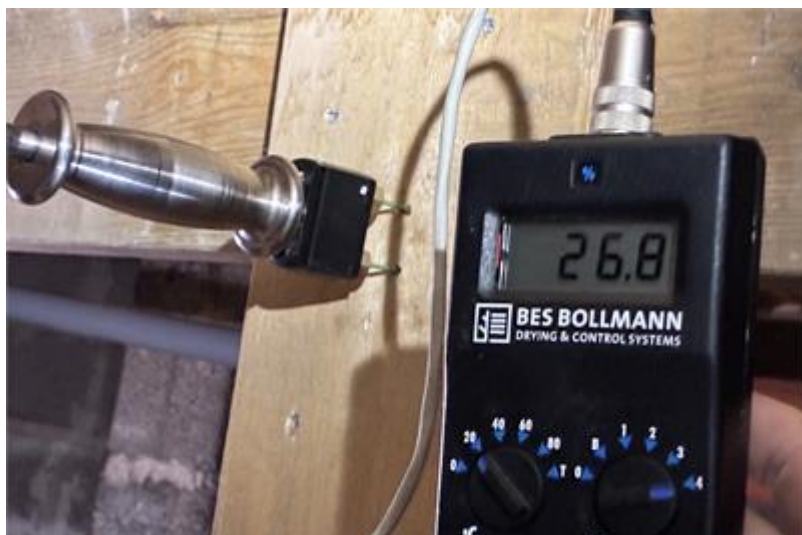
Fuktkvoten i uppmättes till:

>28% i syllstock förråd vid trappa.

20-23% i golvreglar och syll i utbyggnad, 26% i bärlina i utrymmet.

17-20% i övriga källaren.
