**Fastighetsuppgifter**

Mandelriskan 5

Lönnvägen 10

Byggnadsbeskrivning  
1-plans hus med vidbyggt garage

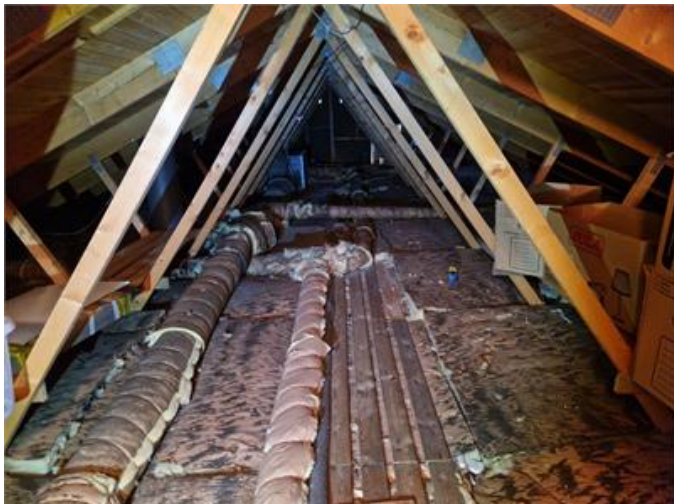
Vy på vindsutrymmet

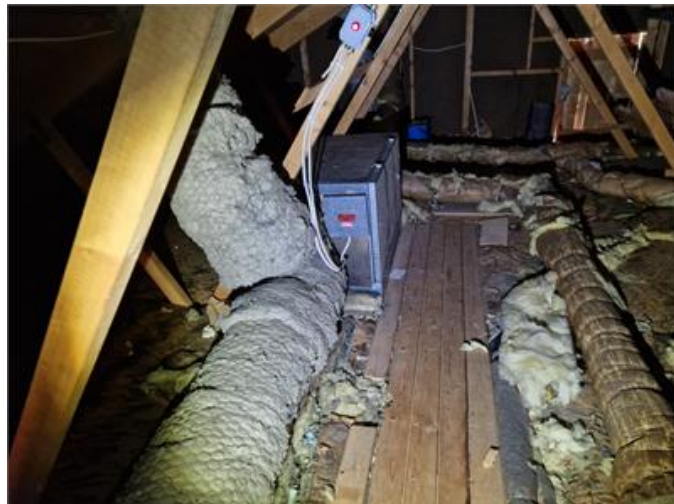
Ventilationsaggregat på vinden

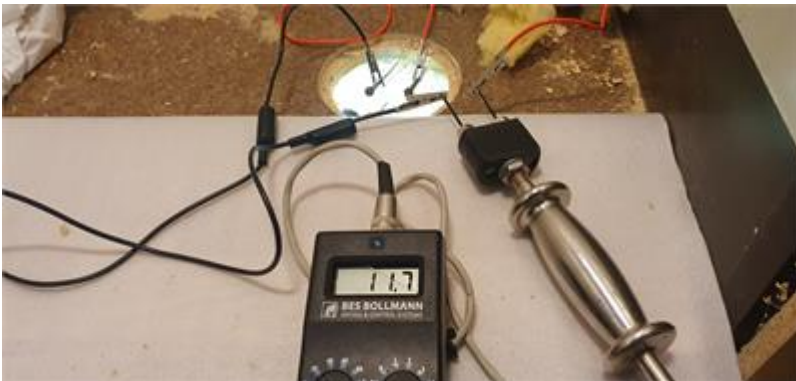
Kontroll av konstruktion gjordes via stickprovsmässig håltagning i kök under spis.  
Normal lukt upplevdes i borrhål och fuktvärde under gränsvärdet för mikrobiell tillväxt uppmättes.

Fuktkvoten uppmättes till 11-14% i väggsyll/träregelverk. Risk för mikrobiell tillväxt föreligger vid en fuktkvot på 17%. Fuktkvotsmätning utfördes ej i innerväggssyll eller i golvregel.
