# Besiktningsprotokoll

Anticimex Försäkringsbesiktning i samarbete med Fastighetsbyrån

| Fastighetsadress:<br>Hyttvägen 8 | |

| Besiktningsdatum:<br>2025-08-06 | Protokollnummer:<br>69156095 |

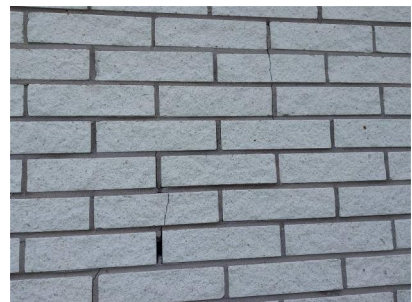
Sprickor finns i tegelfasaden samt i sockeln, se foto.

Dessa bedöms inte ha lett till bakomliggande skador.

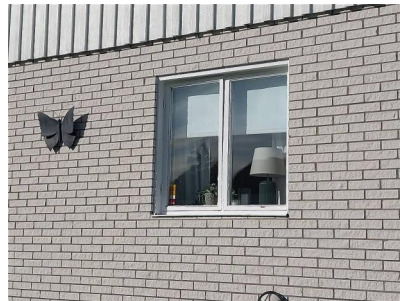
Något enstaka fönster har målning/underhållsbehov, färg/kittsläpp förekommer.

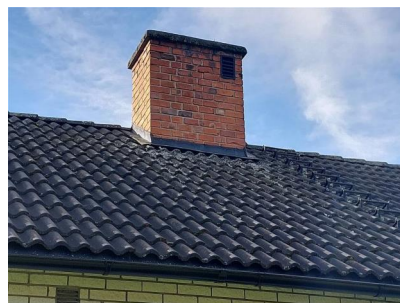
Skorstenen saknar väderskydd, mosspåväxt förekommer på takpannor.

Väderskydd kan monteras för att skydda mot nederbörd som annars kan orsaka fuktskador och frostsprängning i skorstenen/ murstocken. Taket rekommenderas att hållas fritt från mossor.

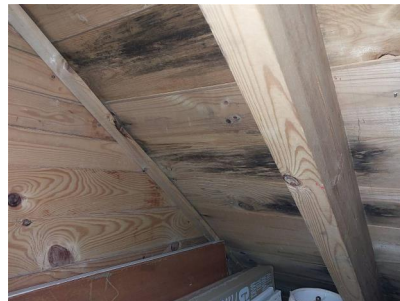
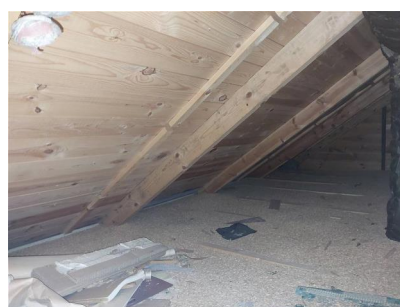
Vid kontroll av vindsutrymmena uppmättes fuktvärden under kritisk fuktnivå för mikrobiell tillväxt och en normal lukt upplevdes. Mikrobiell påväxt/missfärgningar förekommer på underlagstaket, rekommenderas att hållas under uppsikt för att se om åtgärdsbehov föreligger.

Fuktkvoten i takbjälkar uppmättes till mellan 8-10%. Det finns risk för mikrobiell tillväxt om den relativa fuktigheten (RF) i den omgivande luften är över 75 %. I furuvirke motsvarar det en fuktkvot (FK) på 17 %.

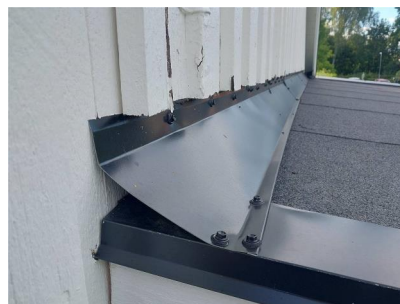
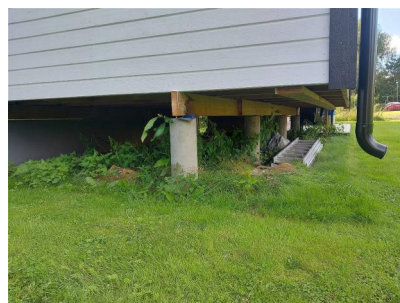
Plåtbeslag mellan altantak och husvägg bedöms ej vara fackmannamässigt utförda.

Överhäng på altanen ifrån plintar/bärlina är långt, se även foto.

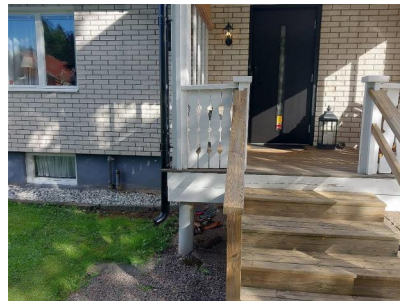
Farstukvisten lutar/har rört sig, se även foto.

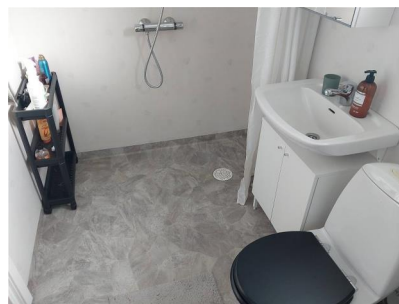
Rör genomföringar finns i golv.

Rör genomföringar i golv medför en ökad risk för att vatten tränger ner i omkringliggande konstruktioner och orsakar fuktskador.

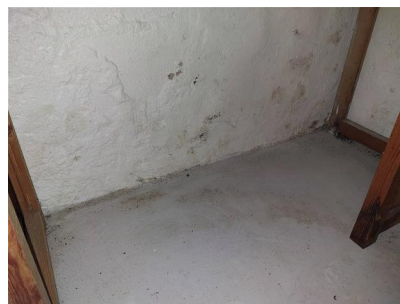
Utvändigt fuktskydd/dräneringssystem är äldre. Missfärgningar/färgsläpp förekommer på vissa källarväggar.

Eftersom källarens utvändiga fuktskydd (dagvattensystem, dräneringssystem samt källarytterväggarnas utvändiga fuktskydd) är äldre, så kan systemet ha nedsatt funktion. Detta ökar risken för invändiga fuktskador i källaren.

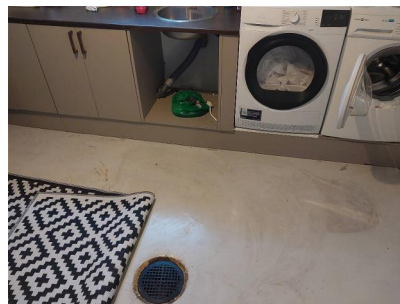
Äldre rostangripen gjutjärnsbrunn förekommer i utrymmet.
