Partille 121:3

Ensittarevägen 47

| Uppdragsnummer | O28742 |
| Besiktningsdatum | 2025-08-04 |

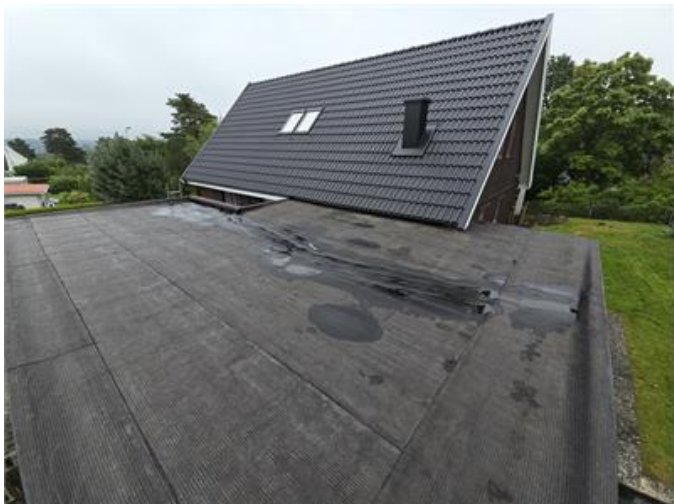
| Besiktningsresultat | | | | | |
|---|---|---|---|---|---|
| Yttertak, ytpapp (hall/garage) | | | X | | Takpappens tekniska livslängd anses vara passerad och underhålls/renoveringsbehov föreligger. Se kommentar/riskanalys. |

**Yttertak, papp:** Uppskattad livslängd på ett papptak varierar beroende på kvalitet och tillverkare, men man uppskattar att den kan vara ca 20 år. Takappen föråldras, den blir spröd och börjar spricka. Yttertaget skall skydda mot nederbörd. När det är brister i dess skyddande egenskaper finns det en risk att det kan komma in fukt i byggnaden. Fukten kan orsaka skador som kan påverka byggnaden och inomhusmiljön negativt.

Överblick papptak.

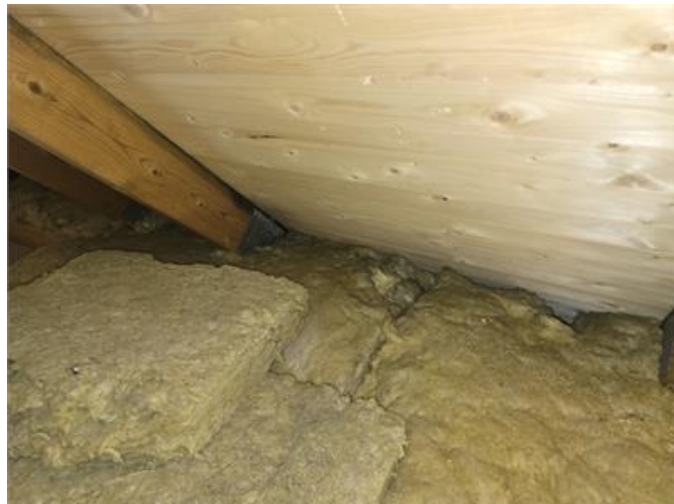
| Besiktningsresultat | | | | | |
|---|---|---|---|---|---|
| Nockvind | | X | | | Det noteras mikrobiell påväxt på takstolar. Se kommentar/riskanalys.' Om isolering ligger an mot underlagstaket finns risk för kondensbildning med fuktrelaterade skador som följd. |

**Nockvind:** När det finns brister i tätningen mellan ett kallt och ett varmt utrymme finns det en risk att relativt varm och fuktig luft kommer ut från det varma utrymmet till det angränsande kalla utrymmet och träffar en kall yta och kondenserar. Missfärgning på yttertakskonstruktionen är en indikering på att inneluften har kommit ut i vinden så att ett gynnsamt klimat för en mikrobiell tillväxt har uppstått. Det kan vara en indikering på att ventilationen inomhus är undermålig. För detta fortgå finns det en risk att man kan få skador på konstruktioner som i en förlängning påverkar byggnaden och inomhusmiljön negativt.

Exempel frånnockvind. Mikrobiell påväxt bör kontrolleras regelbundet, främst vintertid för ev. förändringar. Säljare har inte noterat några förändringar sen utförd takomläggning och ny råspont.

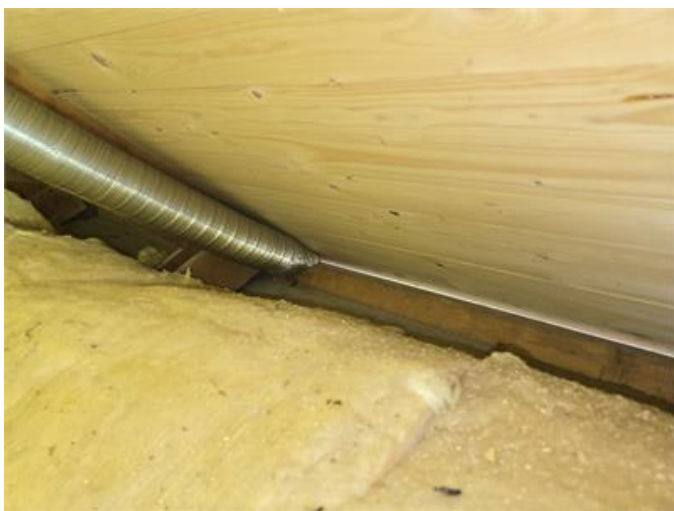
| Besiktningsresultat | | | | | |
|---|---|---|---|---|---|
| | | | X | | Kanal från våtrumsfläkt ifrån dusch på övre plan är bristfälligt installerad och avluften avslutas mot takfoten. Kontakta en fackman för erforderliga åtgärder. |

Bilden visar avluft från våtrumsfläkt på övre plan.

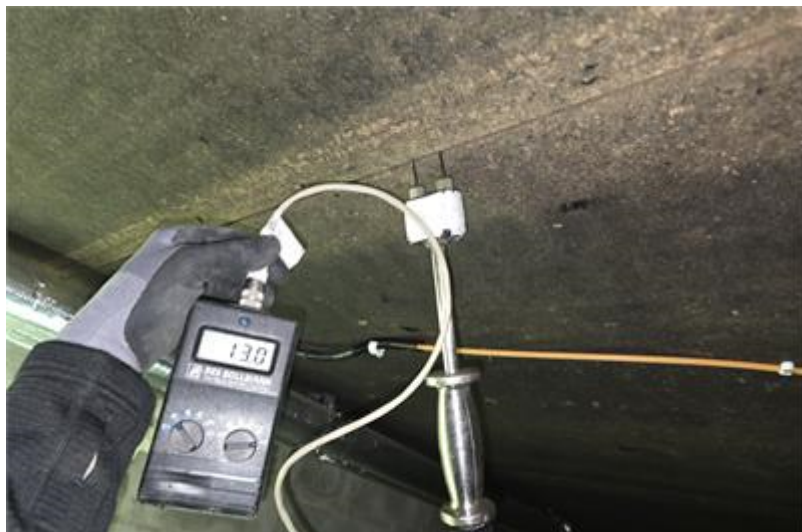
Fuktkvoten uppmättes till ca 13-14% i undersidan av bjälklaget/syllar.

Missfärgningar noteras i syllar, dessa var torra vid besöket, om dessa ökar/växer bör en visare undersökning utföras.

Notera att stickprovsmässig undersökning är utförd samt att mätvärden under gränsvärdet uppmättes. Krypgrundsavfuktaren som är installerad i krypgrunden skall verka för torrt klimat och det är därför viktigt att kontroll/service utförs regelbundet för optimal drift/funktion.

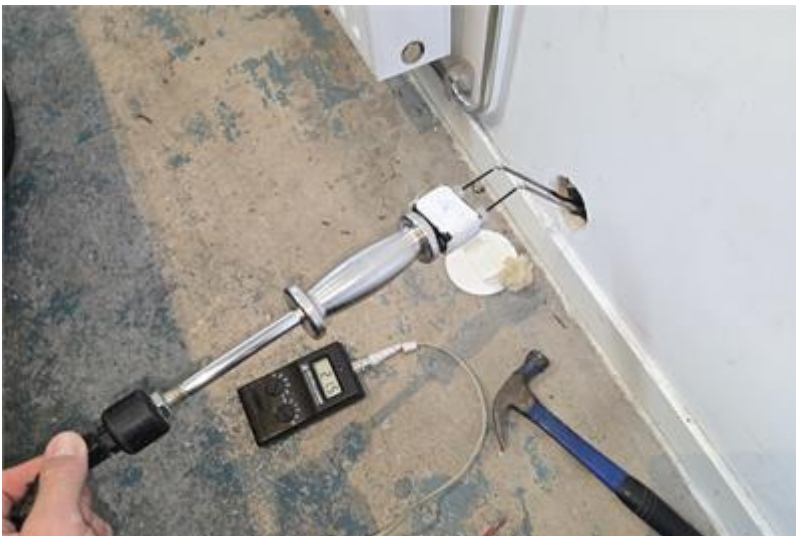
Fuktkvoten uppmättes till ca 13-14% i ytterväggssyll i hallen och till 21-22% i ytterväggssyll i garaget.

Då förhöjda fuktkvotsvärden noterats rekommenderas det att besiktningen kompletteras med en vidare undersökning av en fackman för att kontrollera orsak/omfattning samt lämpliga åtgärder.
