# Besiktningsprotokoll

Anticimex Försäkringsbesiktning i samarbete med Fastighetsbyrån

| Fastighetsadress:<br>Nösslingevägen 7 | |

| Besiktningsdatum:<br>2025-08-05 | Protokollnummer:<br>69104888 |

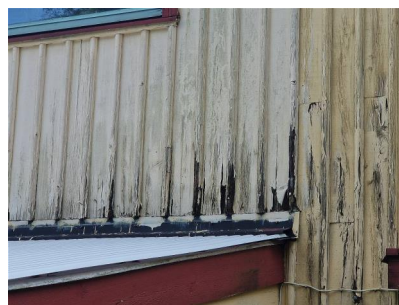
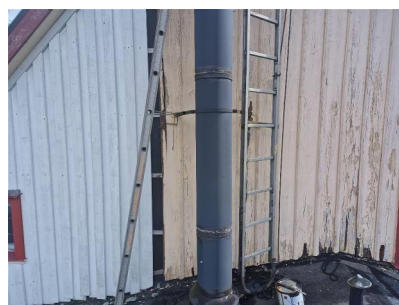
#### Utvändigt / Fasad

Bitvis kraftiga rötskador finns i fasaden främst mot söder och väster.  
På ett ställe åt väster saknas fasadpanel.

Kontakta fackman för kontroll av bakomliggande konstruktioner samt för bedömning av lämpliga åtgärder.

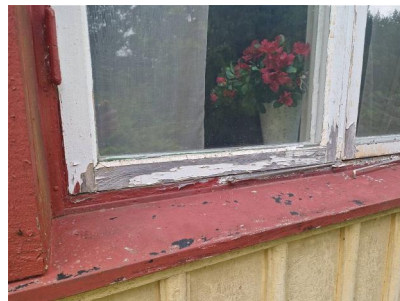
### Utvändigt / Fönster / Dörrar

Fönstren är i behov av underhåll.

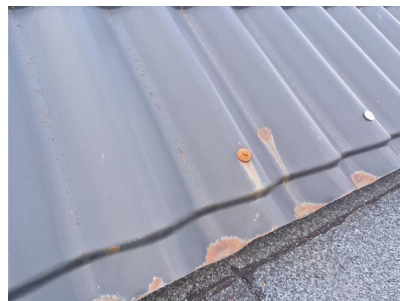
### Utvändigt / Tak

Yttertaken är av okänd ålder.

Plåttaket har rostangrepp.

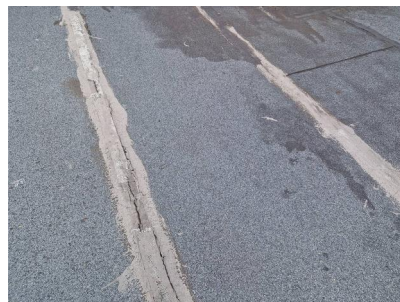
Takpappen har blåsor och sprickor.

Blåsor och sprickor på takpappen innebär att fuktskyddet har nedsatt funktion, vilket kan leda till fuktskador i underliggande konstruktioner.

Vi rekommenderar att du kontaktar en takläggare för kontroll av underliggande konstruktioner samt för bedömning av lämpliga åtgärder. Se även under rubriken "Vind".

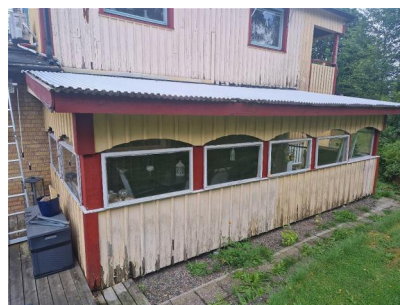
### Utvändigt / Uterum

Uterummet är av enklare modell.  
Bitvis kraftiga rötskador finns i fasaden.  
Fönstren är i behov av underhåll.  
På taket ligger dubbla lager korrugerad plast som lokalt är trasig.  
Rötskador finns i vindskivan åt väster.

Kontakta fackman för kontroll samt för bedömning av lämpliga åtgärder.

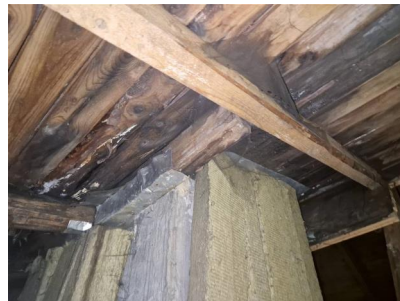
### Utvändigt / Vind

Vinden kunde endast delvis besiktas eftersom landgångar saknas.

Missfärgningar samt rötsvampsangrepp finns i underlagstaket bland annat runt skorstenen som tyder på utifrån kommande läckage.

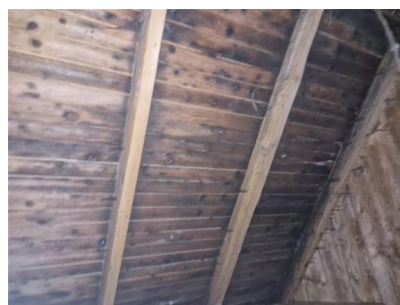
Vinden är tilläggsisolerad.

Mikrobiell påväxt finns på underlagstaket som kan vara ett tecken på att vinden tillförs fukt inifrån bostaden och/eller uteluften.

Vi rekommenderar att hela vinden görs tillgänglig och att en fördjupad undersökning för att bedöma orsak och omfattning av de fuktrelaterade skador som noterades.

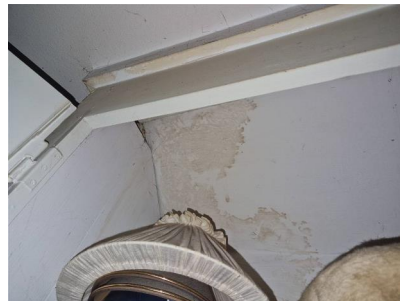
### Entréplan / Passage

Missfärgningar finns i innertaket i en garderob.  
Inga förhöjda fuktindikationer noterades på missfärgningarna.

För att konstatera orsaken till och omfattningen av de missfärgningar som noterades rekommenderas att en fördjupad undersökning utförs.

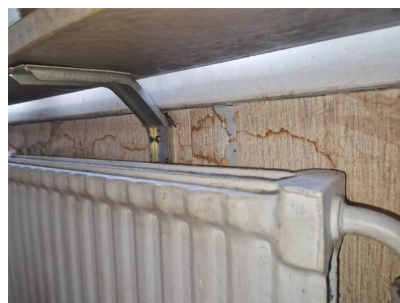
### Entréplan / Vardagsrum

Missfärgningar finns på väggen under fönstren.  
Fuktindikering utfördes på missfärgningarna utan anmärkning.

För att konstatera orsaken till och omfattningen av de missfärgningar som noterades rekommenderas att en fördjupad undersökning utförs.

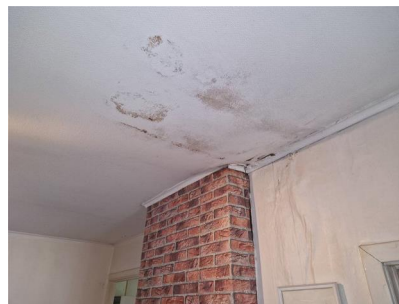
### Övre plan / Hall

Missfärgningar/formförändringar med förhöjda fuktindikationer finns i taket och på väggen intill skorstenen.  
Missfärgningar/formförändringar finns även intill skorstenen i intilliggande rum.

Kontakta fackman för kontroll av omfattningen samt för bedömning av lämpliga åtgärder.

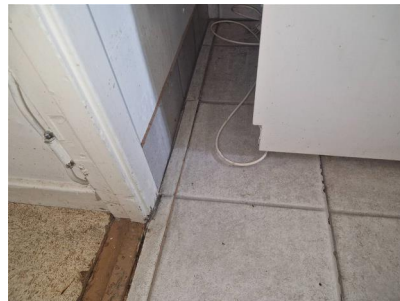
### Övre plan / Kök

Formförändringar med något förhöjda fuktindikationer finns i golvet vid kyl/frys som vid besiktningen är avstängt.

För att konstatera orsaken till och omfattningen av de fuktrelaterade skador som noterades rekommenderas att en fördjupad undersökning utförs.

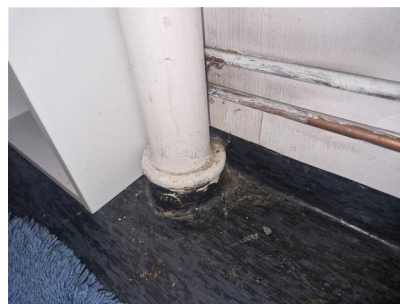
### Övre plan / Dusch/Toalett

Våtutrymmet har äldre yt-/tätskikt samt äldre golvbrunn. Golvfallet är bristfälligt. Golvbrunnens klämring är lös. En rörgenomföring finns placerad nära golv-/väggvinkel.

Eftersom funktionen, som innebär att ytskiktet/tätskiktet ska vara vattentätt, kan vara nedsatt finns en ökad risk att vatten tränger igenom ytskiktet/tätskiktet med vattenskador i omkringliggande konstruktioner som följd.

Fuktindikering utfördes i utrymmet utan anmärkning.

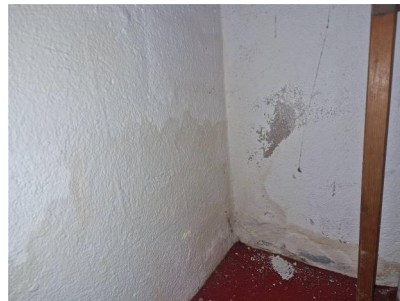
### Källarplan / Allmänt

Puts- och färgsläpp, missfärgningar samt förhöjda fuktindikationer finns på källarväggar. Betonggolven har färgsläpp.

Puts- och färg som släppt från underlaget invändigt på källarytterväggarna är ett tecken på att källarens utvändiga fuktskydd inte längre fungerar tillfredsställande.

Vill man åtgärda detta måste källarens utvändiga fuktskydd förbättras. Läs Anticimex faktablad om källare för tips och råd.

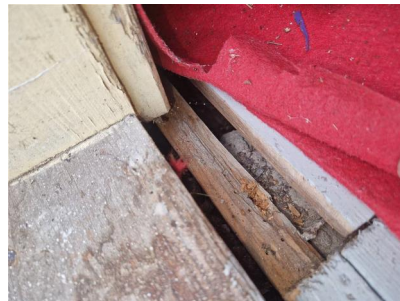
### Källarplan / Hobbyrum (ingång utifrån)

En mikrobiell lukt upplevdes i utrymmet.  
På betongplattan finns ett uppreglat golv.  
Vid kontroll av konstruktion noterades via en öppning vid dörrtröskeln att golvkonstruktionen har mikrobiell lukt samt att en bräda mot betongplattan är rötskadad. Fuktkvoten mättes i brädan till >28 %.

Det rekommenderas att alla organiska/täta material mot källarens väggar och golv rivs ut och ersätts med fukt- och luftsäkra konstruktioner.  
Observera att rekommendationen gäller hela källaren.

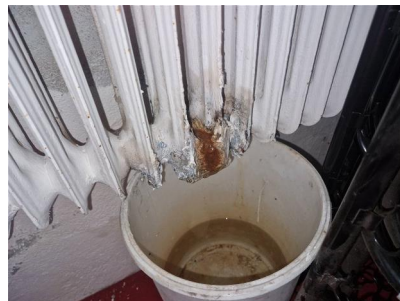
I utrymmet finns en radiator som läcker.

Kontakta fackman för bedömning av lämpliga åtgärder.
