Ljungdalen 5:99

Tjädern 1

**Besiktningsuppgifter**

| Besiktningsdatum | 2025-08-05 |

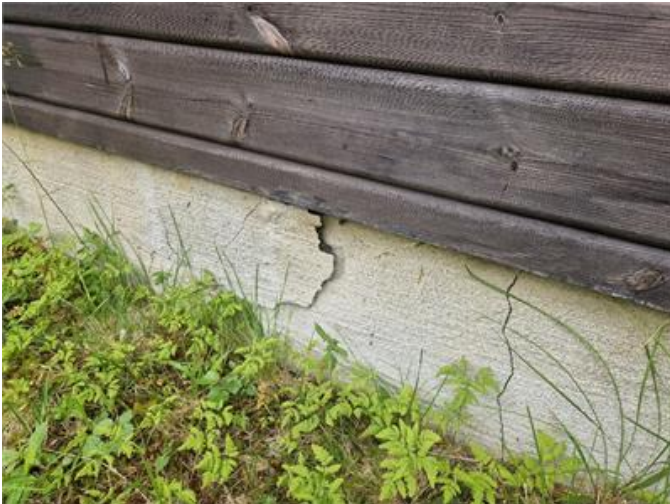
| Besiktningsresultat | | | | | |
|---|---|---|---|---|---|
| Sockel | | X | | | Sprickor och lokal frostsprängning noteras på lättklinker. |

Sprickor och frostsprängning noteras på sockel.

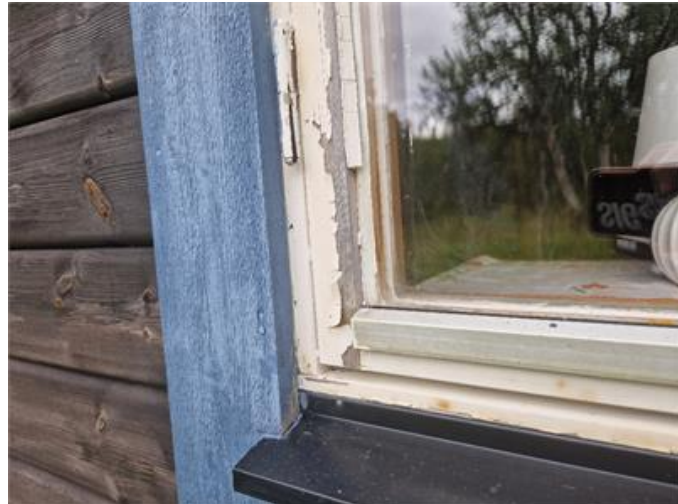
| Besiktningsresultat | | | | | |
|---|---|---|---|---|---|
| Fönster | | X | | | Fönster är i behov av målning och underhåll. |

Fönster.

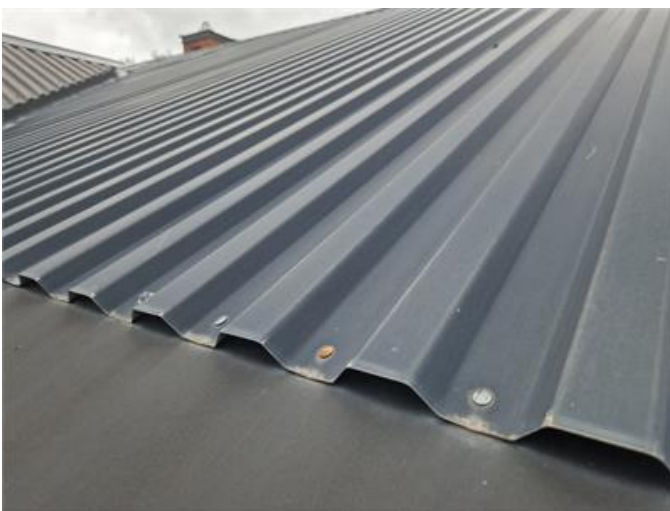
| Besiktningsresultat | | | | | |
|---|---|---|---|---|---|
| Tak | | | X | | Bristfälliga/felaktiga otäta infästningar förekommer på taket. |

Pappspik noters som infästningar på/av aluminiumplåt.

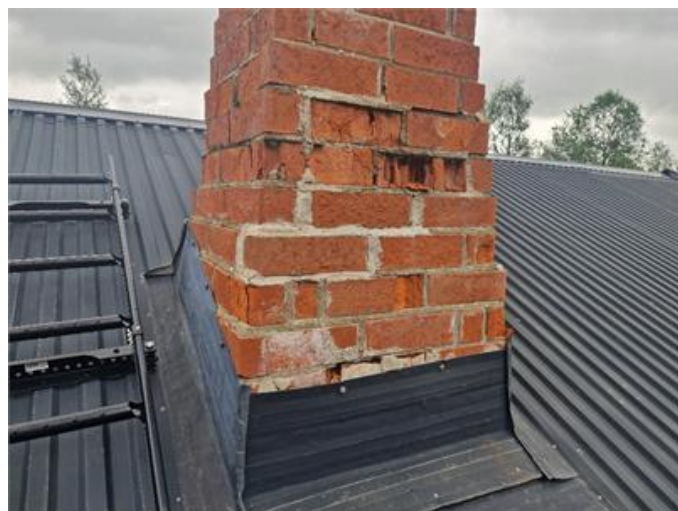
| Besiktningsresultat | | | | | |
|---|---|---|---|---|---|
| | | | X | | Frostsprängning noteras på murstock. Otätheter förekommer vid omslag runt mur. |

Frostsprängning och otätheter noteras vid/på murstock.

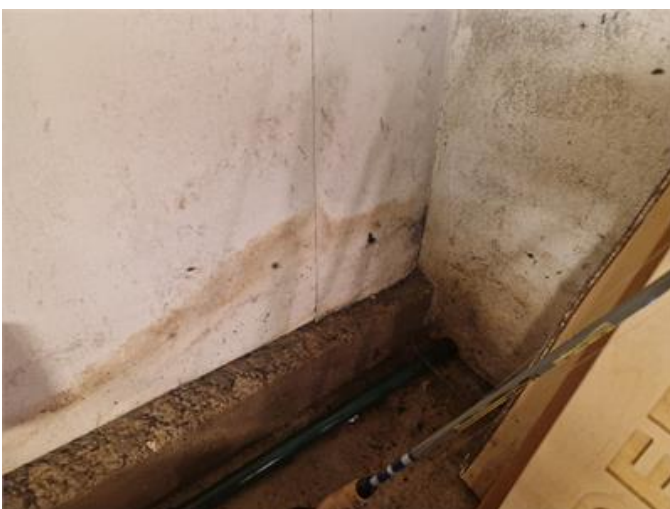
| Besiktningsresultat | | | | | |
|---|---|---|---|---|---|
| Installationsutrymme/tvättstuga | | | X | | Olämpligt materialval förekommer på källarväggar, vilket bör åtgärdas. Förhöjda fukt indikationer noteras. |

Fuktgenomslag på påreglade källarytterväggar.

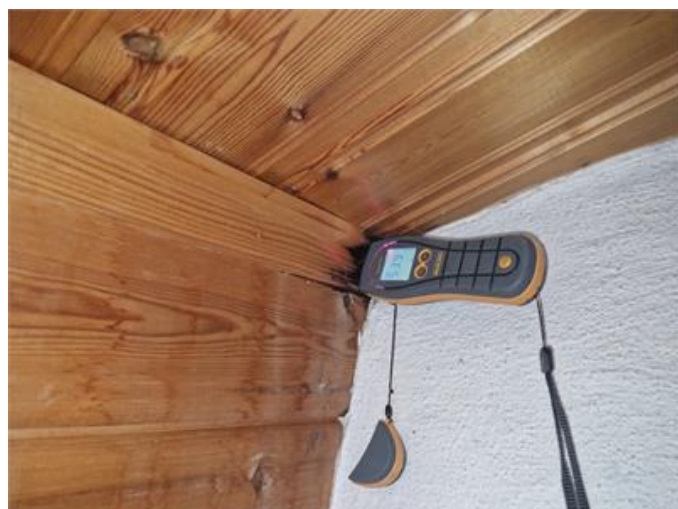
| Besiktningsresultat | | | | | |
|---|---|---|---|---|---|
| Allmänt | | | X | | Fuktfläckar/inläckage förekommer vid/från tak, omfattning och orsak bör fastställas och åtgärdas i erforderlig omfattning. |

Inläckae noteras vid murstock.

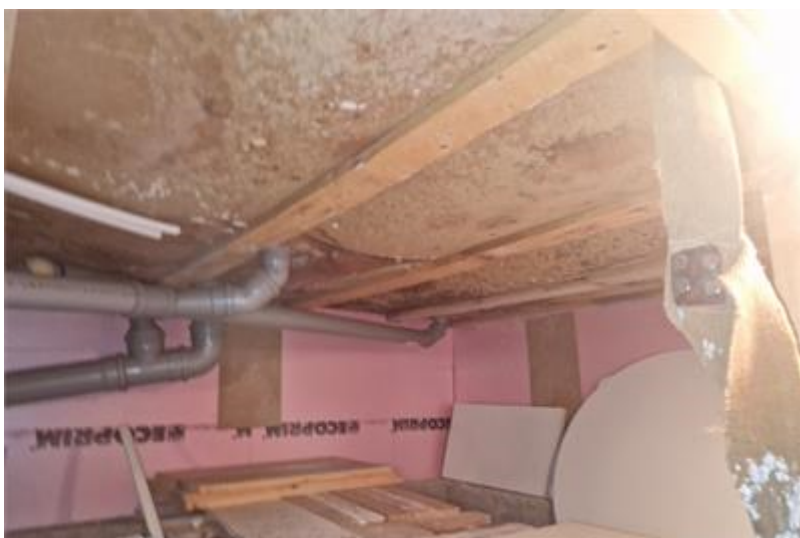
Den upptäckta mikrobiella påväxten på bjälklagets undersida indikerar att grunden delar av året är så fuktig att mikroorganismer utvecklas. För att undvika detta så måste grundens klimat bli torrare.

Det kritiska gränsvärdet för mikrobiell tillväxt brukar anges till ca 15-17% fuktkvot (FK).

Fuktkvoten uppmättes till 18-20% i mittendelen som är bristfälligt ventilerad och avdunstningsskydd saknas på markytan.
