# Besiktningsprotokoll

Anticimex Försäkringsbesiktning i samarbete med Fastighetsbyrån

| Fastighetsbeteckning:<br>Selen 29 | |
| Fastighetsadress:<br>Hasselkullegatan 56 | |

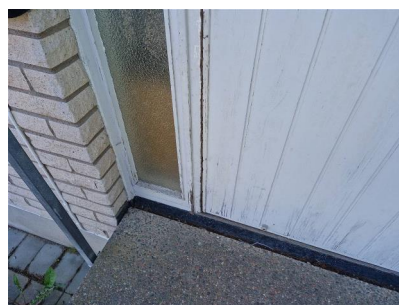
#### Utvändigt / Dörrar

Entrédörr är i behov av målning.

Risk för fuktrelaterade skador på grund av sämre vattenavvisande förmåga.

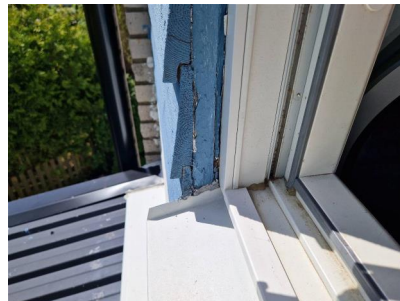
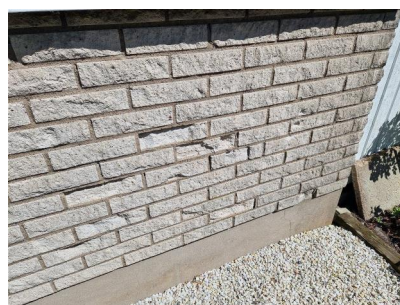
### Utvändigt / Fasad

- Otätheter noterades vid fönster.
- Fasadpanel är lokalt i behov av målning.
- Enstaka sprickor förekommer i fasadstenar.
- Fasadstenar är frostsprängda på gavel.

Risk för frys-/fuktrelaterade skador på grund av sämre vattenavvisande förmåga.

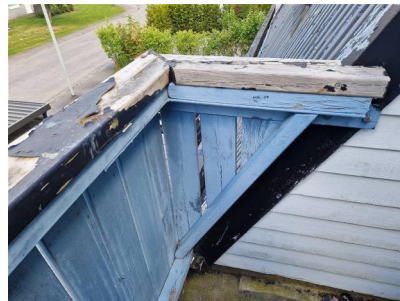
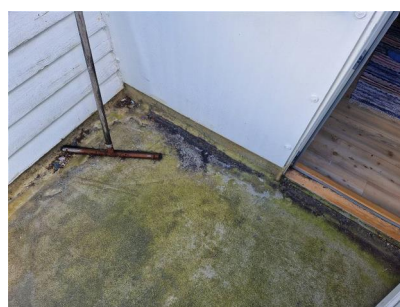
### Utvändigt / Balkong

- Golvtäckningen lutar mot fasad/balkongdörr.
- Balkongräcke är i behov av målning/underhåll/byte.

Kontakt rekommenderas med fackman för vidare bedömning och åtgärd.  
Se även Övre plan / Hall.

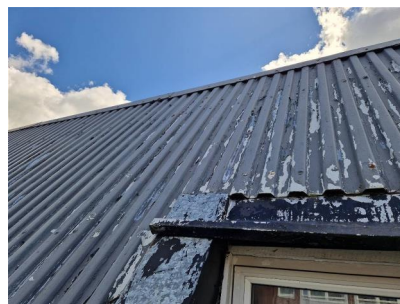
### Utvändigt / Tak och Hängrännor

- Yttertaket är äldre samt färgsläpp och lokala rostangrepp förekommer.
- Hängrännor är inbyggda i takfot på entrésida och vatten är lokalt stående.
- Taket har av säkerhetsskäl besiktigats från mark och balkong då takstege saknas.

Taket är äldre och har passerat tiden för sin tekniska livslängd. Kontakt rekommenderas med fackman/takläggare för vidare bedömning av taktäckningen och för åtgärdsförslag.

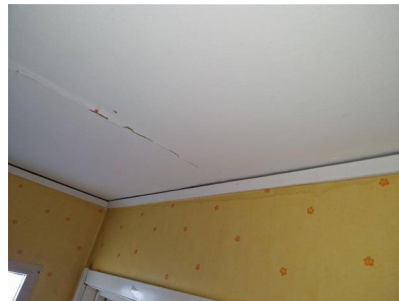
### Entréplan / Entréhall

Fuktfäckar/Missfärgningar förekommer i taket och på väggen.

Fuktfäckar kan bero på olika saker och kan vara tecken på tidigare eller pågående fuktskada.

En fördjupad undersökning rekommenderas för att konstatera orsak och omfattning. Se även lämnade upplysningar.

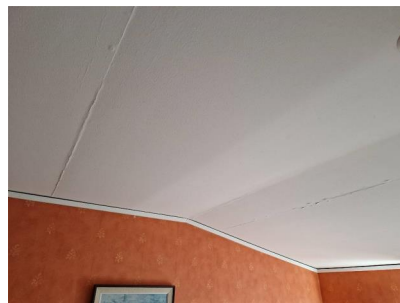
### Övre plan / Sovrum 5

Fuktfäckar/Missfärgningar förekommer i taket.

Fuktfäckar kan bero på olika saker och kan vara tecken på tidigare eller pågående fuktskada.

En fördjupad undersökning rekommenderas för att konstatera orsak och omfattning. Se även lämnade upplysningar.

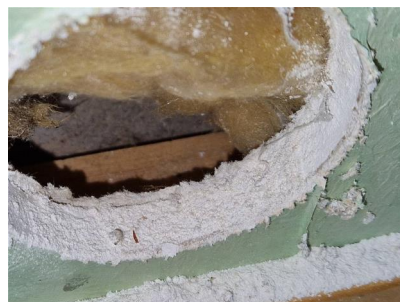
### Källarplan / Allmänt

- Kontroll av konstruktion utfördes genom håltagning i vägg (yttervägg Hall). Vid kontroll av konstruktion uppmättes fuktvärden över kritisk fuktnivå för mikrobiell tillväxt och mikrobiell lukt upplevdes.
- Mikrobiell lukt upplevdes vid golv/vägg-vinklar.
- Fuktfäckor och formförändringar förekommer på vägg/sockel i Gillestuga. Se även lämnade upplysningar.

Källargrundmurar med påreglade och mineralullsiserade träkonstruktioner. Betongplatta på mark med flytande/limmade ytskikt. Dessa konstruktioner får ofta fuktrelaterade skador på grund av naturlig fuktvandring. Fuktkvoten uppmättes till 21 % i väggregel. Risk för mikrobiell tillväxt föreligger om fuktkvoten överstiger 17 %.

En fördjupad undersökning rekommenderas för att konstatera orsak och omfattning samt för åtgärdsförslag. Rekommendationen gäller hela källarplanet.

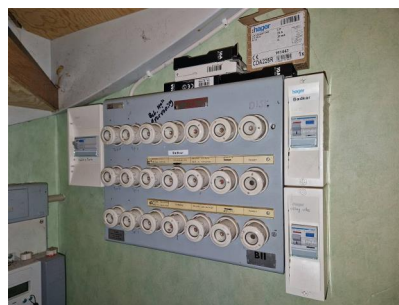
### Hela huset / EI

- Ett eluttag i kök används inte efter att ett fel upptäcktes.
- Förteckning över elcentralen finns.
- Jordfelsbrytare finns installerade och täcker delar av anläggningen.
- Vid stickprovsvis funktionskontroll av jordade eluttag i kök och våtutrymmen noterades inga avvikelser.

Det finns inget krav att hus byggda före år 2000 ska ha jordfelsbrytare. Jordfelsbrytaren minskar dock risken för personskador och brand orsakade av elanläggningen.

Kontakt rekommenderas med elektriker för kontroll och åtgärd.
