# Besiktningsprotokoll

Anticimex Försäkringsbesiktning i samarbete med Fastighetsbyrån

| Fastighetsadress:<br>Kanalvägen 17 | |

| Besiktningsdatum:<br>2025-08-06 | Protokollnummer:<br>69173857 |

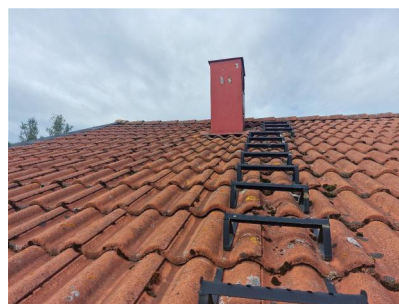
Tak börjar bli äldre och påväxt förekommer.  
Takfotsplåt saknas

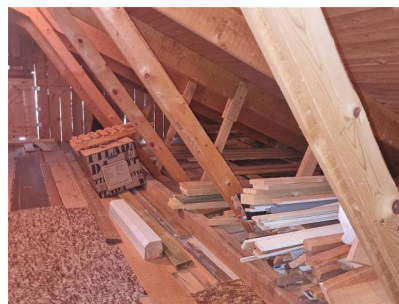
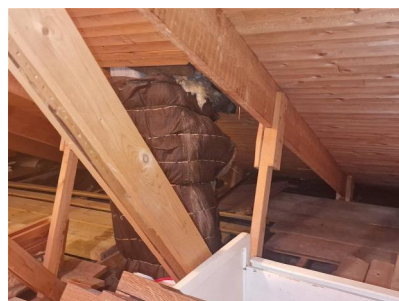
Vid kontroll av vinden uppmättes fuktvärden under kritisk fuktnivå för mikrobiell tillväxt och en normal lukt upplevdes.

Fuktkvoten i underlagstak/takbjälkar uppmättes vid besiktningstillfället till ca 9 %.

Risk för mikrobiell tillväxt föreligger om den relativa fuktigheten (RF) i den omgivande luften är över 75% vilket i furuvirke motsvarar en fuktkvot (FK) på 17%.

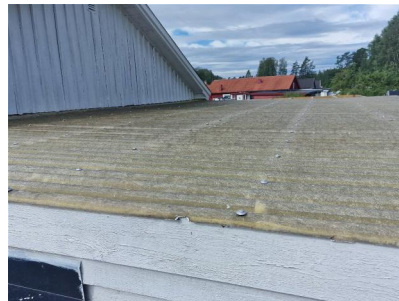
Låglutande äldre plasttak

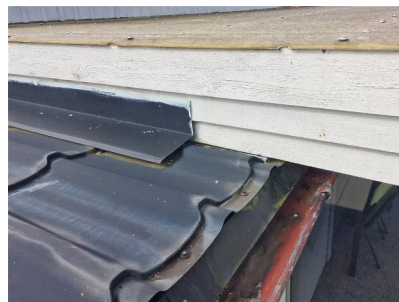
Låglutande tak har fel plåttäckning.

Fasadplåt monterad på fasadbrädor och slutar kort lokalt.

Taktäckningen av plåt är inte anpassad till taklutningen. Risk finns för läckage med fuktskador som följd.

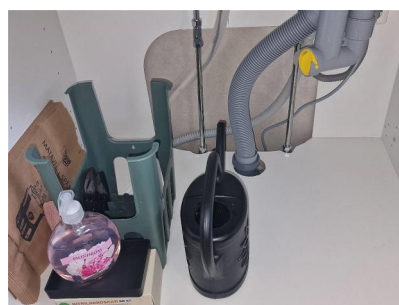
Fuktskydd saknas i diskbänksskåp.  
Avloppsslang ej uppsatt.

Utan fuktskydd är det svårt att upptäcka läckage från rörledningar. Vatten kan då tränga in i omkringliggande konstruktioner och orsaka fuktskador.

För att upptäcka eventuella läckage, installera ett fuktskydd.

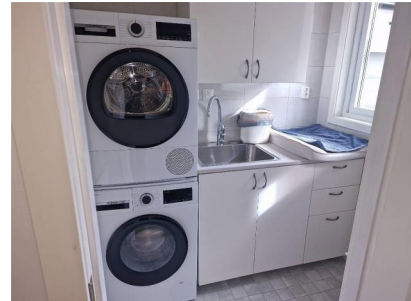
Klinkers på golv  
Inget att notera  
Fuktindikering i utrymmet gav inga förhöjda fuktindikationer.

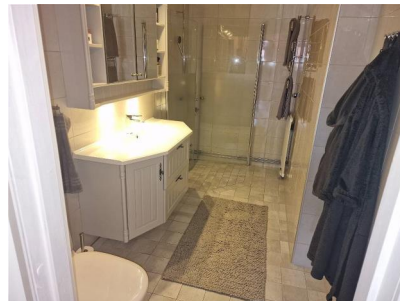
Kakel och klinkers  
Rör förekommer genom golv

Fuktindikering i utrymmet gav inga förhöjda fuktindikationer.
