**Fastighetsuppgifter**

Vargen 12

Stationsgatan 11B

## Bilder och beskrivningar

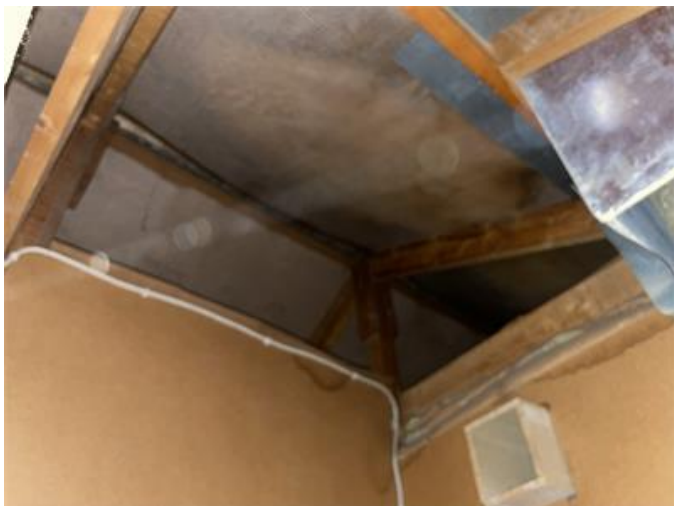
| Besiktningsresultat | | | | | |
|---|---|---|---|---|---|
| <b>Vind</b> | | X | | | Det förekommer gamla fuktmärken lokalt på tak och golv |

Lokala fuktmärken på underlagstak
