# Besiktningsprotokoll

Anticimex Försäkringsbesiktning i samarbete med Fastighetsbyrån

| Fastighetsadress:<br>Frejgatan 58 | |

| Besiktningsdatum:<br>2025-08-06 | Protokollnummer:<br>69134075 |

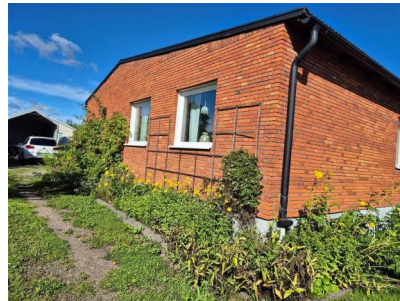
Växter finns i anslutning till byggnaden och delvis upp på fasaden.

När det finns rabatter och växter nära/mot byggnaden finns risk att fukt stannar kvar i väggarna. Detta kan i sin tur orsaka invändiga fuktskador. Växternas rötter kan också skada grundmuren och sätta dräneringsledningen ur funktion.

Området närmast huset rekommenderas att vara fritt från växtlighet.

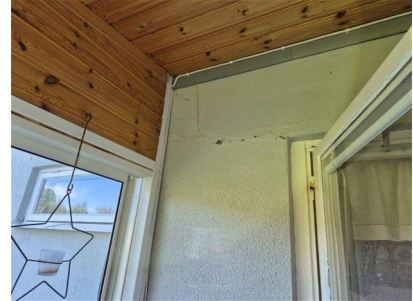
Mindre sprickor förekommer i den putsade fasaden. Bedöms inte ha lett till några bakomliggande skador.

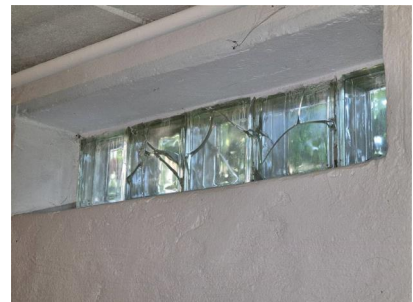
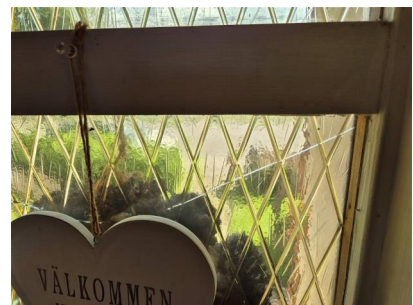
I det grovförrådet i källaren är betongglas spruckna. Jag noterade även att ljusinsläppet vid entrédörren har en spricka i glaset.

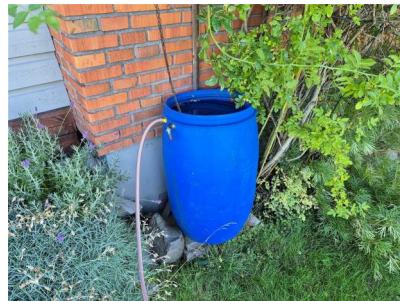
- Under 2022 svämmade en uppsamlingstunna för regnvattnet över. Vattnet rann ner mot grunden och skadade insida källarvägg. Putssläpp finns kvar i ett förråd i källaren.

Stuprör som avslutas mot regntunnor bör hållas under uppsikt. Se noteringar under "Insamling av upplysningar och handlingar".

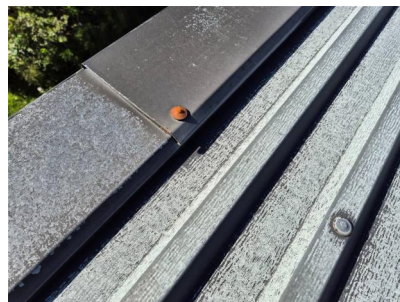
Besiktning av yttertaket har genomförts från själva taket. Takplåtarna är monterad med klockspikar efter äldre branschstandard. Vid rörelser i plåtarna driver ofta klockspikar upp vilket skapar otäta infästningar. Detta i sin tur kan leda till fuktskador på träläkt och vidare ner i underliggande konstruktioner.

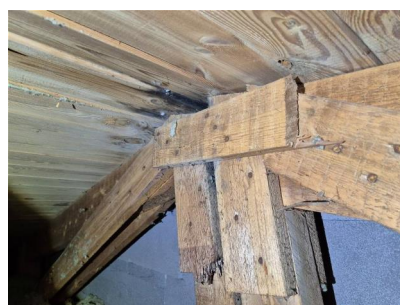
I det besiktningsbara vindsutrymmet observerade jag fuktfläckar på insida yttertak. Att fuktfläckar förekommer i ett äldre vindsutrymme är svårt att undvika enligt min bedömning. Det är dessutom oftast svårt att tidsdatera fuktfläckar.

Eftersom observationer på yttertaket tyder på en äldre taktäckning, finns ökad risk för läckage. Rådet är att regelbundet syna av vinden för att upptäcka eventuella brister. Se även noteringar utvändigt under "Tak".

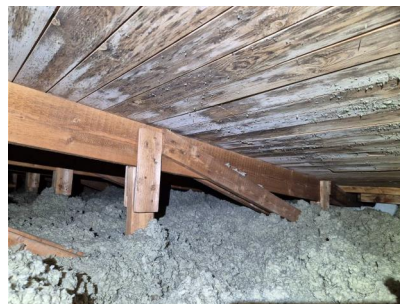
Vinden är begränsat besiktningsbar närmast vindsluckan. Vid stickprovskontroll av vinden har fuktvärden under kritisk fuktnivå för mikrobiell tillväxt uppmätts, dock förekommer påväxt på underlagstaket.

Det finns risk för mikrobiell tillväxt om den relativa fuktigheten (RF) i den omgivande luften är över 75 %. I furuvirke motsvarar det en fuktkvot (FK) på 17 %. Fuktkvoten i underlagstak/takbjälkar uppmättes till ca 7 %.

Påväxt på underlagstak är vanligt förekommande och tyder på att vinden har tillförts eller tillförs fukt inifrån bostaden. Observera att besiktning av bostadens ventilationssystem inte har ingått i uppdraget.

För att komma tillrätta med detta kan fukttillförseln inifrån bostaden behöva minskas. Det kan göras genom att ventilationen i bostaden förbättras samt att eventuella otätheter i vindsbjälklaget (tak-/väggvinklar, taklucka med mera) tätas. Läs Anticimex faktablad om oppvärmda vindsutrymmen för tips och råd.

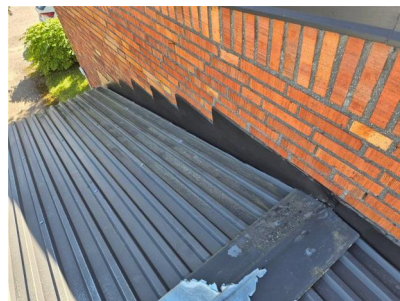
Besiktning av yttertaket har genomförts från själva taket. Även takplåtarna på garagets tak är monterad med klockspikar efter äldre branschstandard. Vid rörelser i plåtarna driver ofta klockspikar upp vilket skapar otäta infästningar. Detta i sin tur kan leda till fuktskador på träläkt och vidare ner i underliggande konstruktioner.

Möjligtvis har taktäckningen varit takpapp från början och att ett plåttak monterats senare. Jag observerade att plåtbeslag mot kanter saknas, vilket gör att vatten efter regn/smält snö leds kan ledas in under takplåtarna.

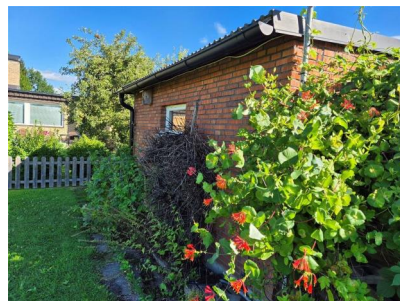
När det finns rabatter och växter nära byggnaden finns risk att fukt stannar kvar i väggarna. Detta kan i sin tur orsaka invändiga fuktskador. Växternas rötter kan också skada grundmuren. Området närmast byggnaden rekommenderas att vara fritt från växtlighet.

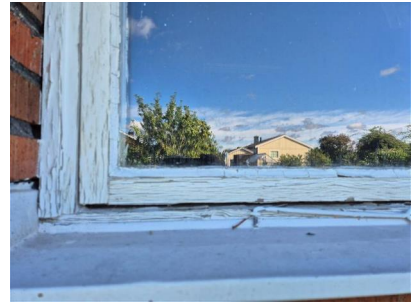
Fönster är i behov av målning/underhåll.

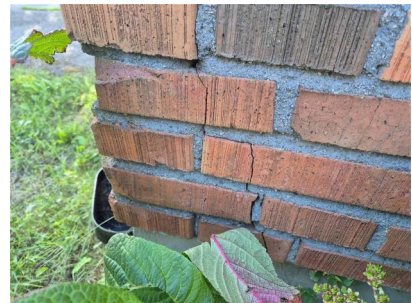
Mindre sprickor finns i tegelfasaden. Dessa bedöms inte ha lett till bakomliggande skador.

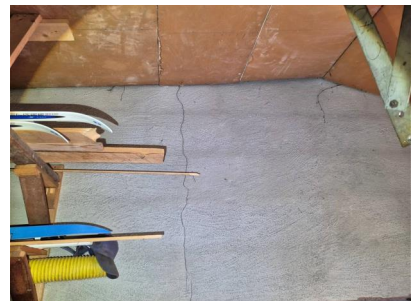
Sprickor observerades i väggarna. Dessa bedöms inte ha lett till bakomliggande skador.

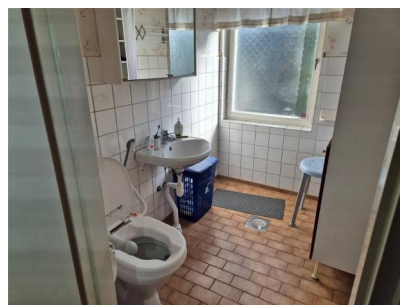
Våtutrymmet har äldre yt-/tätskikt och en äldre golvbrunn.

Eftersom funktionen, som innebär att ytskiktet/tätskiktet ska vara vattentätt, kan vara nedsatt finns en ökad risk att vatten tränger igenom ytskiktet/tätskiktet med vattenskador i omkringliggande konstruktioner som följd.

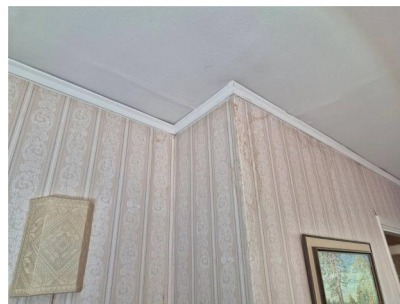
- I vardagsrummet på entréplan finns lokala rinnmärken/fuktfläckar på murstocken mot innertaket. Detta upptäcktes 2023 och åtgärdades genom förbättrad tätning runt en skorsten på yttertaket. Inget mer har märkts efter åtgärden.

Fuktläckar/rinnmärken finns på väggen vid murstocken. Se noteringar under "Insamling av upplysningar och handlingar".

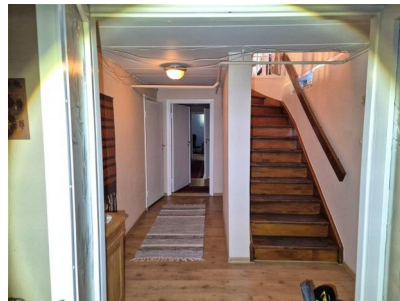
I källaren förekommer träkonstruktioner på insida källaryttervägg samt på betongplattan i gillestugan och i hallen.

På grund av naturlig fuktpåverkan finns alltid mer eller mindre risk för fuktskador och mikrobiella skador i de allra flesta grundläggningar beroende på hur det är uppbyggda. Detta kan i sin tur leda till att mikrobiell lukt sprids till boendemiljön.

Vid stickprovskontroll av konstruktionen i "Gillestugan" uppmättes något förhöjda fuktvärden och normal lukt upplevdes. Det finns risk för mikrobiell tillväxt om den relativa fuktigheten (RF) i den omgivande luften är över 75 %. I furuvirke motsvarar det en fuktkvot (FK) på 17 %. Fuktkvoten uppmättes till ca 22 % i väggkonstruktionen.

Rekommendationen är att på sikt kontakta en fackman/sakkunnig för att demontera alla källarens träkonstruktioner på källarytterväggarna och på betongplattan. Därefter rengörs och uttorkas väggar/betongplatta. Viktigt att ha värme på i källaren.

Vid eventuell återställning bör man tänka på att använda material som "andas". Exempelvis klinkergolv, textilmatta för källare, putsade väggar som målas med kalk- silicatisfärger. Vill man fördjupa sig finns också alternativ med undertrycksventilerade golv/väggkonstruktioner, exempelvis "Nivell", "Platon" etc

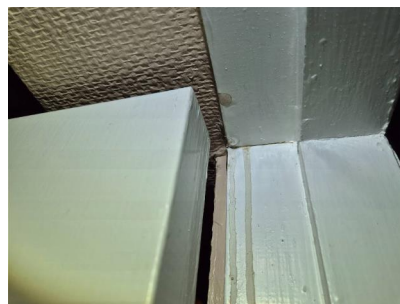
Vid dörren in mot tvättstugan observerade jag vattendroppar och rinnmärken. På klinkergolvet fanns små vattenansamlingar.

Tänkbart är att det finns inbyggda vattenledningar i den slits som finns mot mellanbjälklaget, möjligtvis har något inträffat med rören. Observera att detta enbart är mitt antagande. För att konstatera orsak/omfattning rekommenderas att en fördjupad undersökning utförs.

- Be en rörmokare eller annan fackman kontrollera orsaken till vattendropp i badrummet i källaren. I samma badrum bör även statusen på rostangripen avloppsrör kontrolleras.
- Ett ålderstiget våtrum på entréplan bör läggas in i renoveringsplanen. Alternativt att man börjar med installation av en duschkabin vilket begränsar fuktbelastningen mot golv/väggytor.
- Yttertaken både på huvudbyggnaden och på garaget är ålderstigna och bör inom uppskattningsvis ca 5–10 läggas in i renoveringsplanen. Genom regelbunden översyn av taken förlänger man livslängden på taken.
- Vid kontroll av konstruktionen i källaren uppmättes förhöjda fuktvärden. Rekommendationen är att på sikt kontakta en fackman för att ta bort träkonstruktionerna på betongplattan/insida källaryttervägg och återställa med metoder mer anpassad för en källare.

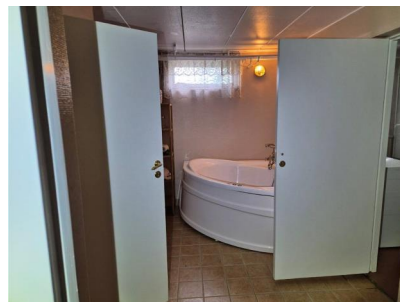
Golvbrunnen under badkaret är inte besiktningsbar.

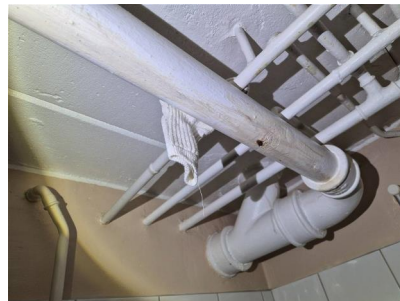
Rostangrepp observerades på avloppstammen. Kontakta gärna en rörmokare för råd/åtgärdsförslag.

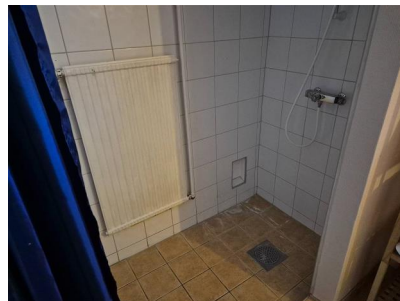
Golvbrunnen i duschplatsen är inte utbytt i samband med renovering.

Eftersom omkringliggande konstruktioner är av betong, är skaderisken liten enligt min uppfattning. Vid en framtida renovering bör dock brunnen bytas ut enligt gällande branschregler.

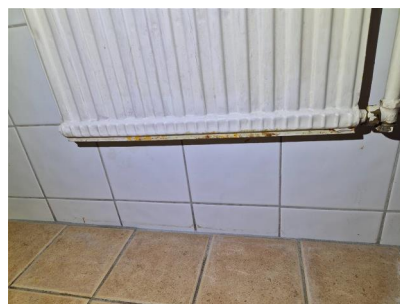
Elementet är placerat i duschzonen. För att undvika rostangrepp bör elementet skyddas mot vattenbegjutning.

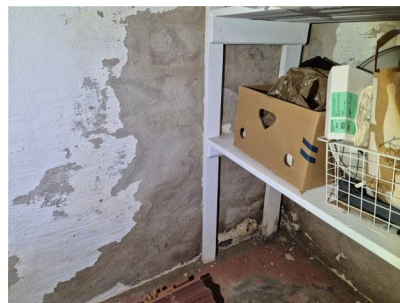
Puts- och färgsläpp finns på källarväggen mot det högra hörnet. Se noteringar under "Insamling av upplysningar och handlingar".
