# Besiktningsprotokoll

Försäkringsbesiktning för Anticimex Säljarförsäkrat

| Fastighetsbeteckning:<br>Prästkragen 23 | |

| Besiktningsdatum:<br>2022-10-25 | Protokollnummer:<br>67200021 |

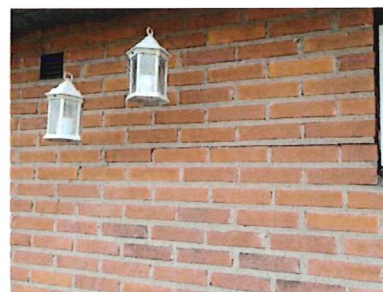
En mindre spricka finns i tegelfasaden mellan entrédörren och tvättstugedörren.

Detta är dock till största delen ett synbart problem som inte påverkar husets konstruktion.

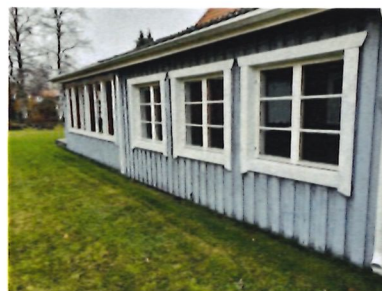
Det finns inga fönsterbleck på tillbyggnaden.

Detta medför en risk för fuktskador i underliggande väggkonstruktion.

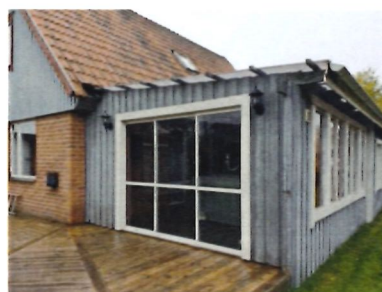
Det känns som att ventilationen i uterummet är i minsta laget för att klara av att ventilerar bort den fuktiga luft som blir när ett spabad värms upp vintertid.

Risk finns att fuktig luft sprids upp via takfoten på huset till vindsutrymmet vilket skulle kunna leda till fuktskador på takkonstruktionen.

Det finns heller inga fönsterbleck på uterummet vilket kan leda till fuktskador i underliggande väggkonstruktion.

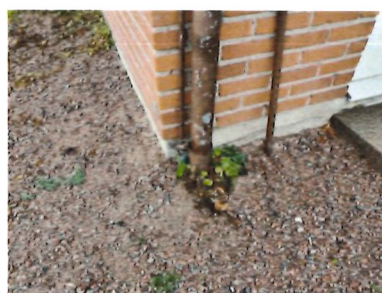
Det finns inga lövsilar mellan stuprör och markledning.

När det saknas lövsilar så finns det risk att det blir stopp i dagvattenledningen.

För att hindra stopp i dagvattenledningar rekommenderas komplettering av lövsilar.

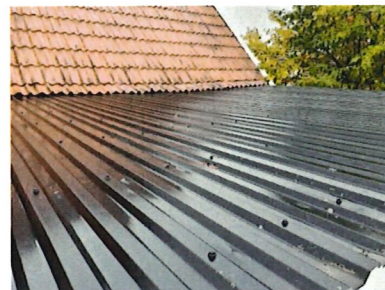
Låglutande tak på tillbyggnaden har fel taktäckning.

Taktäckningen av profilerad plåt är inte anpassad till taklutningen. Anslutningen mot huvudbyggnaden är heller inte utförd på ett korrekt sätt. Risk finns för läckage med fuktskador som följd.

Dock har taket klarat sig efter att ytterligare en plåt lades ovanpå den befintliga takplåten för 14 år sedan.

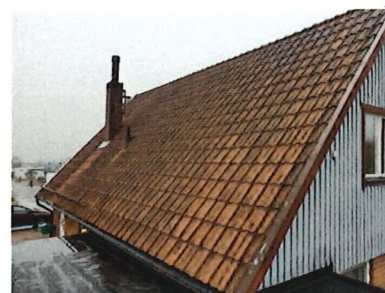
Yttertaket på huvudbyggnaden är äldre.

Takpannor, plåtdetaljer och underlagspapp har enligt vår bedömning en begränsad livslängd. Eftersom husets taktäckning är äldre har taket ett minskat motstånd mot vatteninträngning. Detta i sin tur kan leda till fuktskador på träläkt och vidare ner i underliggande konstruktioner.

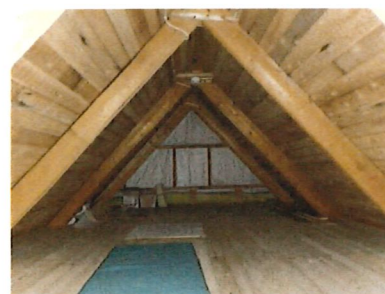
Vid kontroll av vinden uppmättes fuktvärden under kritisk fuktnivå för mikrobiell tillväxt och en normal lukt upplevdes.

Risk för mikrobiell påväxt finns om den relativa fuktigheten i den omgivande luften är över 75 % vilket i furuvirke motsvarar en fuktkvot på 17 %. Fuktkvoten i underlagstak/takbjälkar uppmättes vid besiktningstillfället till 10,4 %.

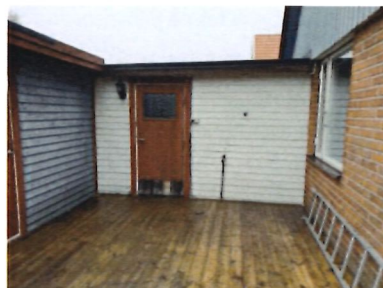
Gångdörren ut mot altanen är i bristfälligt skick.

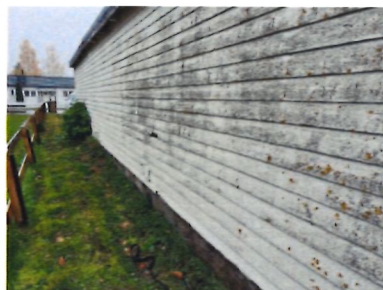
Fasaden på garagebyggnaden är i behov av underhåll.

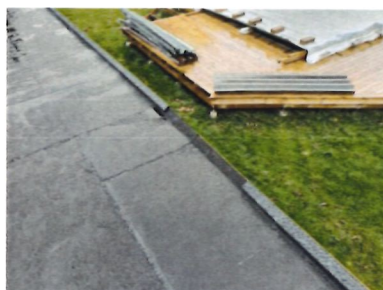
Kantskoningen av plåt är inte riktigt klar runt taket.

Detta kommer dock att åtgärdas av takläggaren.

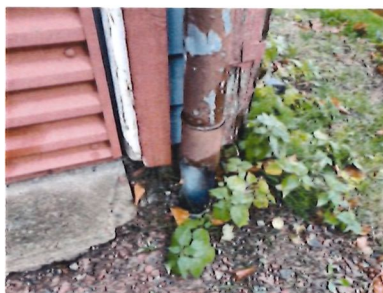
Markavloppsroret som stuproret är anslutet till är trasigt vilket medför att det kan bli fullt med skräp.

Detta kan medför att stuproren svämmas över med risk för skador i garageväggen.

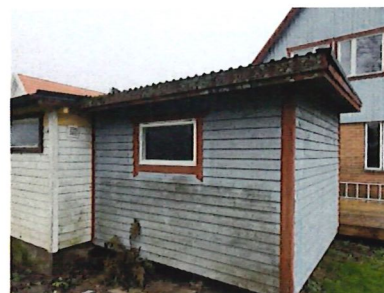
Förrådsboden är i behov av ett utvändigt underhåll.

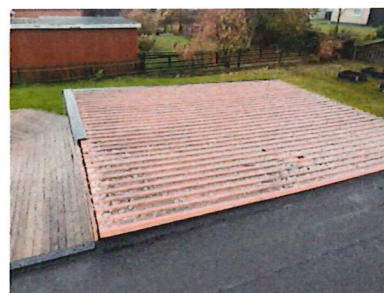
Taktäckningen på förrådsboden är profilerad plåt som är lagd med för liten lutning. Dessutom saknas en del av kantplåten.

Detta medför en risk för fuktskador i underliggande konstruktion.

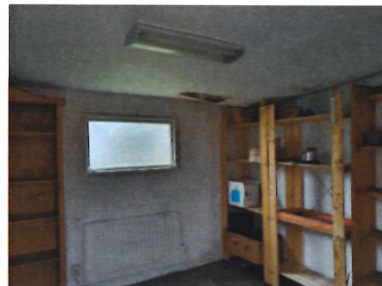
Det finns ett hål i innertaket vilket sannolikt beror på ett gammalt läckage.

Yttertaket på förrådsboden bör åtgärdas så att risken för ytterligare läckage förhindras.

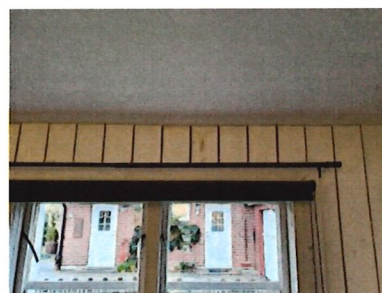
En gammal fuktros finns på ytterväggen upp mot taket.

Detta är ett resultat efter det läckage som inträffade 2008 och som åtgärdades genom att ny plåt lades på taket.

Enligt min bedömning är detta endast ett synbart problem.

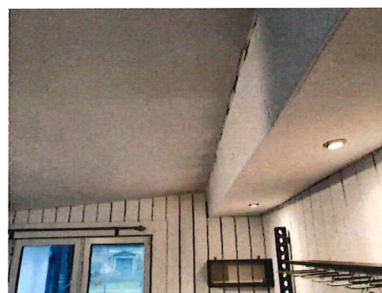
Mot den inklädda takfoten på huvudbyggnaden finns en del missfärgningar i taket.

Detta är endast föroreningar i luften som fastnar i taket på grund av luftdrag. Luften rör sig på grund av att inklädnaden inte är helt tät, vilket sannolikt är bra, samt att det blir varmt från de spotlights som sitter i inklädnaden.
