# Besiktningsprotokoll

Ombesiktning

| Fastighetsbeteckning:<br>Saltängen 12:115 | |
| Fastighetsadress:<br>Älgstigen 6 | |

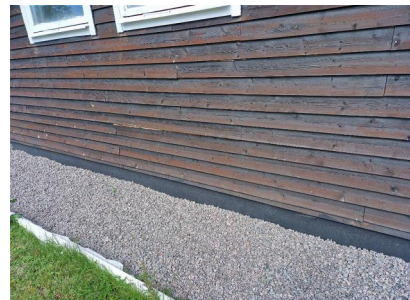
- Fasadpanelen på garaget är i behov av målning/underhåll lokalt.
- Panelbrädor på garage har släppt lokalt.

Fasadbeklädnad och träkonstruktioner där målningsbehov finns riskerar att få fukt- och rötskador på grund av sämre vattenavvisande förmåga. För att öka livslängden på fasadbeklädnaden rekommenderas målning och underhåll.
