Färgelanda Prästgård

1:415

Vallmovägen 10

| Besiktningsföretag | OBM Besiktning Bohuslän AB |

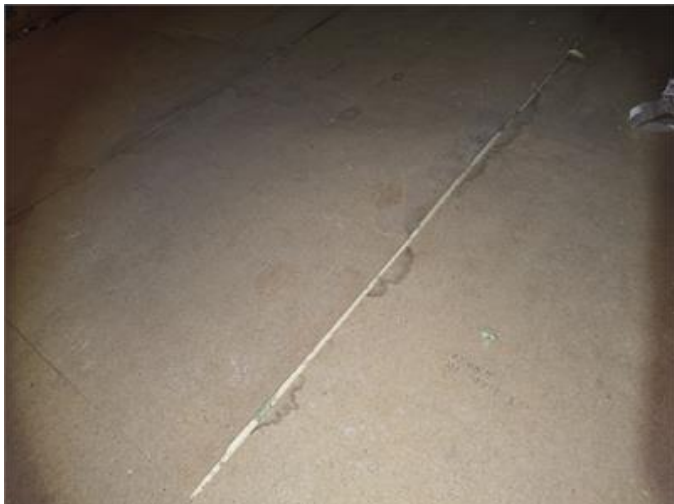
| Besiktningresultat | | | | | |
|---|---|---|---|---|---|
| Nockvind | | X | | | Äldre fuktfläckar noteras på golvsivor, torrt vid besiktning, håll under uppsikt. |

Nockvind: Fuktfläckar noteras på golv, möjligtvis kondensrelaterade, håll under uppsikt.

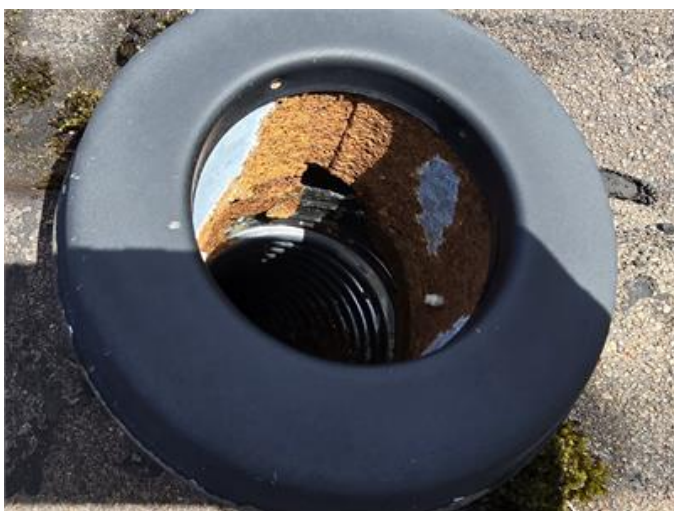
| Besiktningsresultat | | | | | |
|---|---|---|---|---|---|
| Tak | | | x | | Äldre/original, underlagstaket består av armerad plastfolie.<br>Mossa börjar få fäste, bör avlägsnas.<br>Några trasiga pannor noterades.<br>Rör i avloppsluftare är rostigt och bör bytas.<br>Se kommentar/riskanalys. |

Tak: Rostskador i rör på avluftarhuv, bör åtgärdas.

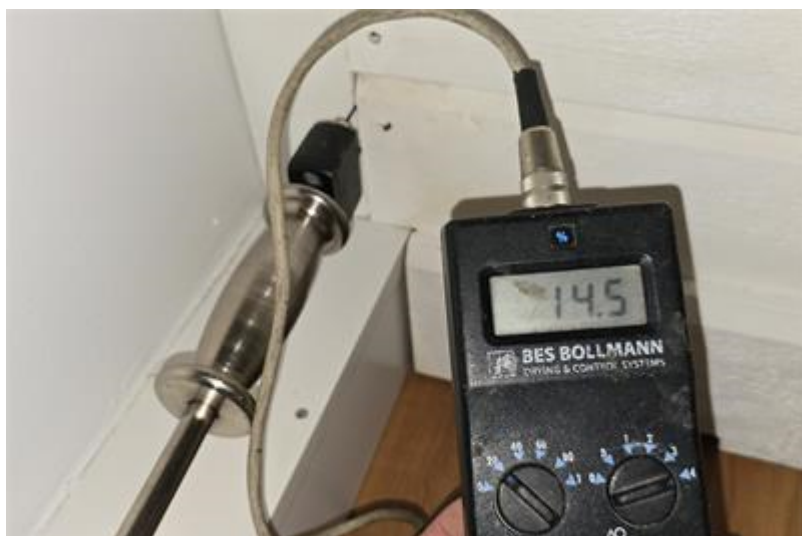
Kontroll av konstruktionen gjordes via stickprovsmässig fuktkvotsmätning i uppreglad vägg i Sovrum 1. Ingen avvikande lukt upplevdes i konstruktionen och fuktvärden under gränsvärdet för mikrobiell tillväxt uppmättes. Fuktkvoten uppmättes till 14-15%. Risk för mikrobiell tillväxt föreligger vid en fuktkvot på 17% och rötskador >28%.
