# Besiktningsprotokoll

Anticimex Försäkringsbesiktning i samarbete med Fastighetsbyrån

| Fastighetsadress:<br>Ryggen 678 | |

| Besiktningsdatum:<br>2025-08-04 | Protokollnummer:<br>69134203 |

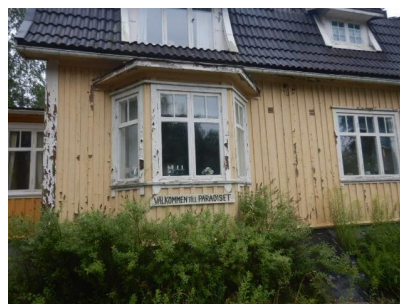
Växter finns i anslutning till byggnaden.

När det finns rabatter och växter nära byggnaden finns risk att fukt stannar kvar i väggarna. Detta kan i sin tur orsaka invändiga fuktskador. Växternas rötter kan också skada grundmuren och sätta dräneringsledningen ur funktion.

Området närmast huset rekommenderas att vara fritt från växtlighet.

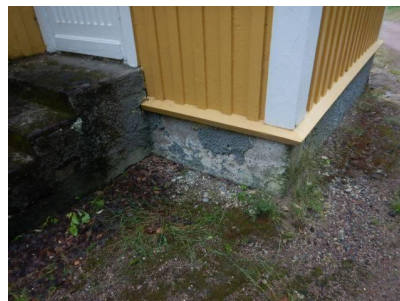
Sprickor och putssläpp finns i sockel.

Dessa bedöms inte ha lett till bakomliggande skador.

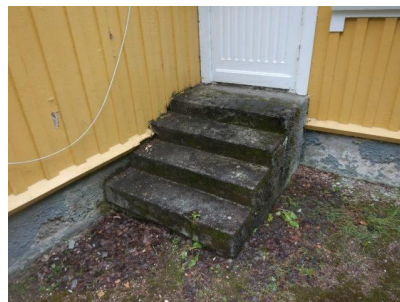
Skador finns på anslutande konstruktioner vid trappan.

Den synliga fuktskadorna tyder på att vatten har runnit in på grund av att anslutningen mellan trappa och vägg är otät.

Vi rekommenderar en fördjupad undersökning för att bedöma orsak och omfattning.

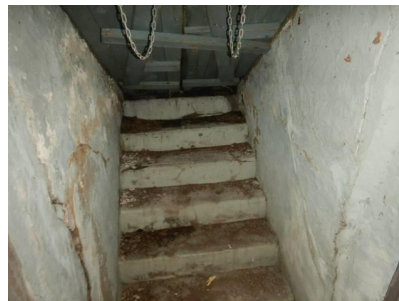
Sprickor noterades i stödmurar till källartrappa

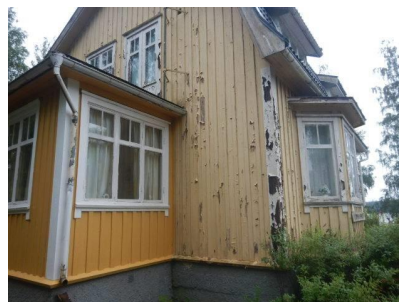
Enstaka panelbrädor har mindre rötskador.  
Fasadpanelen är i behov av målning/underhåll.

Fasadbeklädnad och träkonstruktioner där målningsbehov finns riskerar att få fukt- och rötskador på grund av sämre vattenavvisande förmåga. För att öka livslängden på fasadbeklädnaden rekommenderas målning och underhåll. I samband med ommålning rekommenderas att de rötskadade panelbrädorna byts ut.

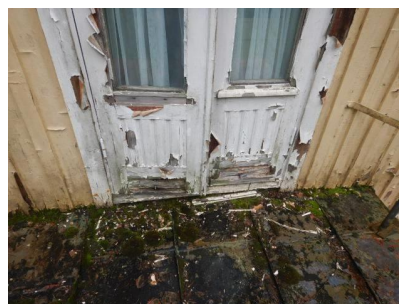
Dörr är i behov av målning/underhåll (ev. byte)

Dörrar där målningsbehov finns riskerar att få fukt- och rötskador på grund av sämre vattenavvisande förmåga.

För att öka livslängden på dörr rekommenderas målning och underhåll.

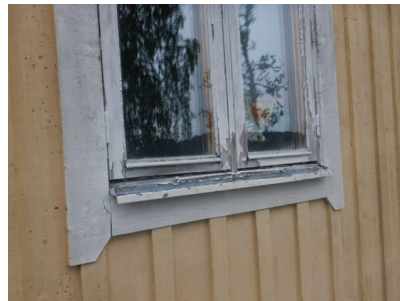
Fönster har färgsläpp och torrsprickor.

Fönsterbågar och fönsterkarmar där målningsbehov finns riskerar att få fukt- och rötskador på grund av sämre vattenavvisande förmåga.

För att öka livslängden på fönster rekommenderas målning och underhåll.

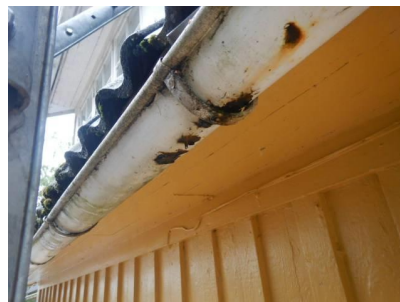
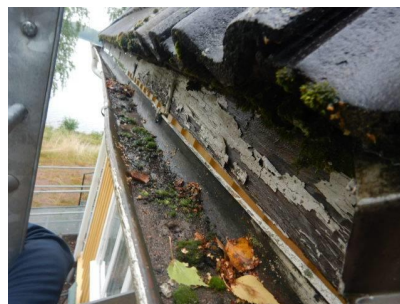
Hängrännor är rostiga och läcker.

Rostskadade hängrännor leder ofta till läckage, vilket i sin tur innebär risk för fuktskador på fasad, sockel och i bakomliggande konstruktioner.

Hängrännor är skräpfyllda.

Eftersom hängrännor är fulla med skräp finns risk för fuktskador på fasad och sockel då vatten kan svämma över.

För att förhindra översvämning rekommenderas rensning av hängrännor.

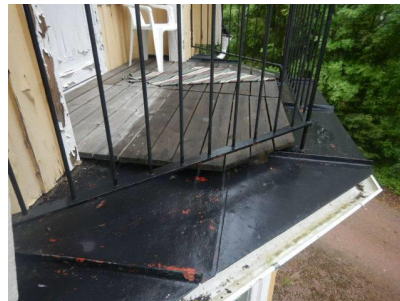
Plåttaken på bägge balkongerna har färgsläpp och rostangrepp. Brister i taktäckningen kan leda till att regn- eller smältvatten tränger ner i underliggande takkonstruktion och orsakar fuktskador.

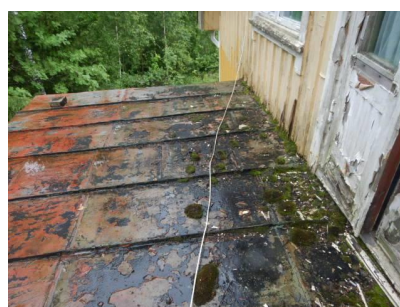
Stor olycksrisk när balkongräcke saknas.

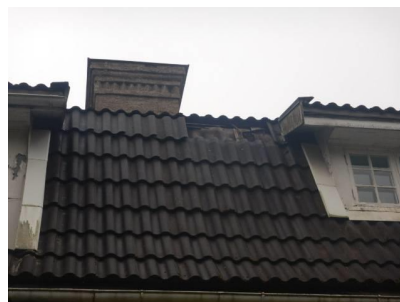
Takpannor är saknas. När takpannor saknas medför risk för fuktskador på underliggande konstruktioner.

Vi rekommenderar att en takläggare kontaktas för en fördjupad undersökning för att bedöma orsak och omfattning.

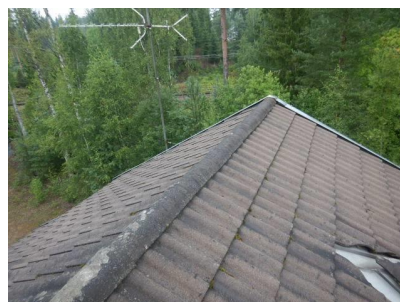
Taket, som är äldre, är lagt med underlagstak av träfiberskivor

Med denna konstruktion är det extra viktigt att takpannorna är hela. Eftersom underlagstaket inte har en papp kan regn och snö som tränger in genom otätheter leta till fuktskador i underliggande konstruktion.

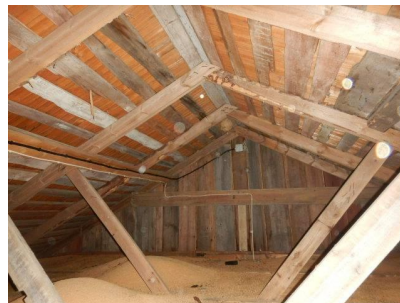
Befintligt perrtak ligger kvar under masonitskivor

Vid kontroll av vinden uppmättes fuktvärden under kritisk fuktnivå för mikrobiell tillväxt och en normal lukt upplevdes. Fuktkvoten i underlagstak/takbjälkar uppmättes till 8 %.

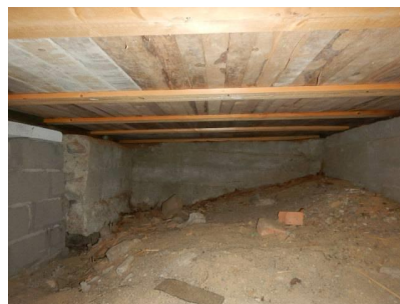
Vid kontroll av konstruktionen genom ventil i krypgrund uppmättes fuktvärden under kritisk fuktnivå för mikrobiell tillväxt och normal lukt upplevdes.

Golvbjälklaget ovan den uteluftsventilerade krypgrunden riskerar att drabbas av fuktskador på grund av naturlig fuktpåverkan. Detta kan i sin tur leda till mikrobiella skador (angrepp av mikroorganismer) som kan leda till att mikrobiell lukt sprids till boendemiljön. Fuktkvoten uppmättes till 13 %.

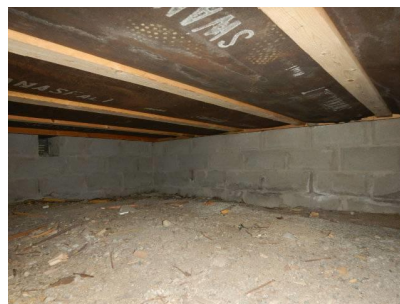
Vid kontroll av konstruktionen (genom fönster i förråd) i krypgrund uppmättes fuktvärden under kritisk fuktnivå för mikrobiell tillväxt och normal lukt upplevdes.

Golvbjälklaget ovan den uteluftsventilerade krypgrunden riskerar att drabbas av fuktskador på grund av naturlig fuktpåverkan. Detta kan i sin tur leda till mikrobiella skador (angrepp av mikroorganismer) som kan leda till att mikrobiell lukt sprids till boendemiljön. Fuktkvoten uppmättes till 13 % i blindbotten.

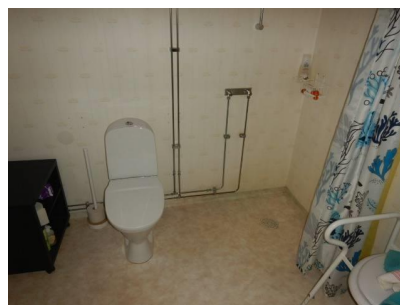
Våtutrymmet har äldre yt-/tätskikt.

Eftersom funktionen, som innebär att ytskiktet/tätskiktet ska vara vattentätt, kan vara nedsatt finns en ökad risk att vatten tränger igenom ytskiktet/tätskiktet med vattenskador i omkringliggande konstruktioner som följd.

Fuktindikering i utrymmet gav inga onormala förhöjda fuktindikationer.

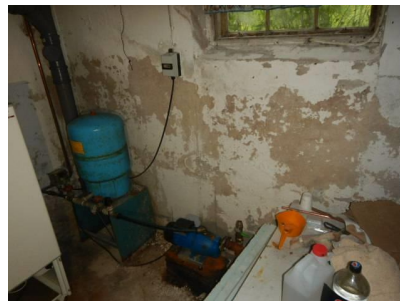
Puts- och färgsläpp finns på källarväggar.

Puts- och färg som släppt från underlaget invändigt på källarytterväggarna är ett tecken på att källarens utvändiga fuktskydd inte längre fungerar tillfredsställande.

För att åtgärda detta bör källarens utvändiga fuktskydd förbättras. Läs Anticimex faktablad om källare för tips och råd.

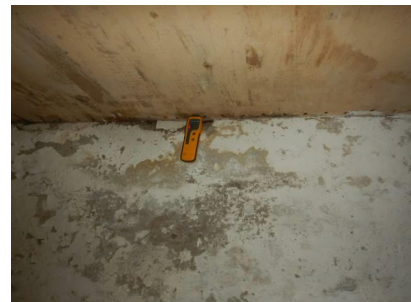
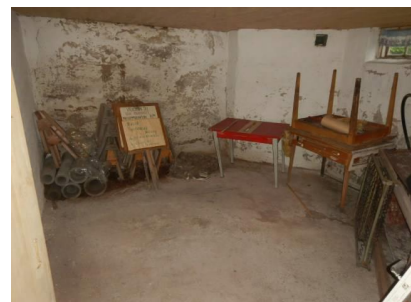
Fuktigt i tak i anslutning till yttervägg som kan härledas till den motgjutna trappen utanför.
