# Besiktningsprotokoll

Anticimex Försäkringsbesiktning i samarbete med Fastighetsbyrån

| Fastighetsadress:<br>Södra Mariedalsvägen 2 | |

| Besiktningsdatum:<br>2025-08-04 | Protokollnummer:<br>69175327 |

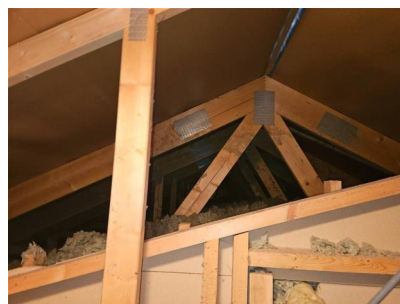
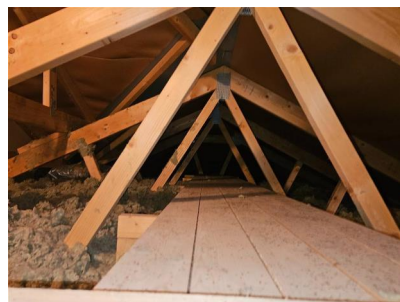
### Utvändigt / Vind åtkomlig via 2 stycken luckor.

Vid kontroll av vinden uppmättes fuktvärden under kritisk fuktnivå för mikrobiell tillväxt och en normal lukt upplevdes.

Fuktkvoten i takbjälkar uppmättes till under 7 %.

Mindre delar av underlagstaket ej åtkomligt av utrymmesskäl.

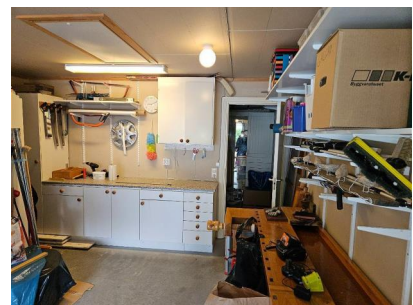
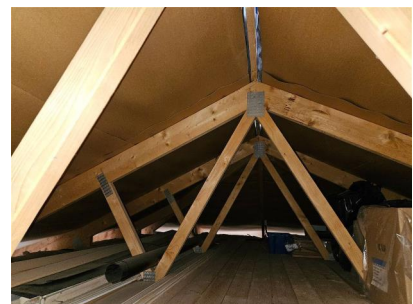
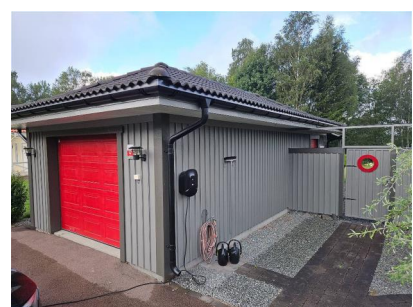
### Utvändigt / Samt invändig besiktning av fristående garage.

I övrigt inget att notera.

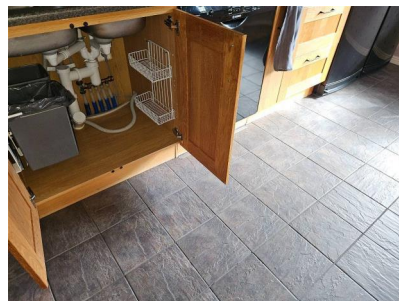
### Entréplan / Kök

Enstaka klinkerplattor har släppt från golvet i köket. Detta bedöms ej bero på någon fuktrelaterad orsak utan mera på dålig vidhäftning mot betongplattan.

Lösa klinkerplattor förekommer. Fogning på klinkerplattor har släppt lokalt.

Fuktskydd finns inte i diskbänkskåp.

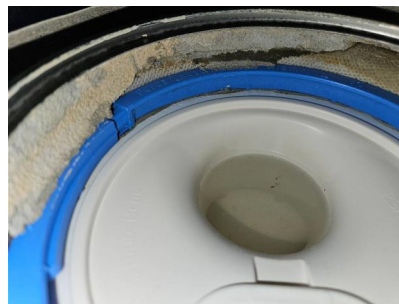
### Entréplan / Dusch/Toalett

Golvbrunnsmanschett sticker fram under klämring.

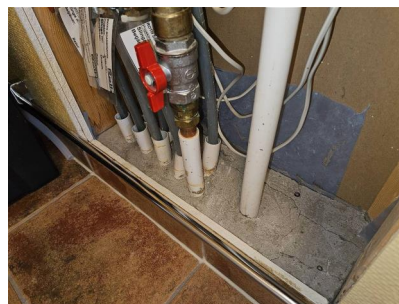
### Entréplan / Tvättstuga

Fuktskyddad botten finns inte vid golvvärmecentral.

Fuktindikering utförd utan anmärkning i utrymmet.

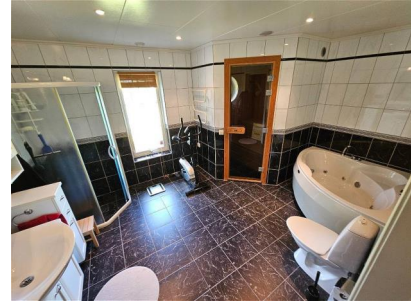
### Entréplan / Dusch/Toalett,bad, bastu

Bomljud ( luftfickor under enstaka klinkerplattor) förekommer.

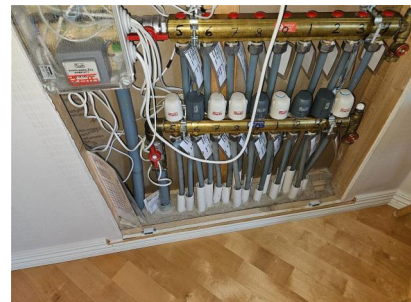
### Entréplan / Allrum 2

Fuktskyddad botten finns inte vid golvvärmecentral.
