# Besiktningsprotokoll

Ombesiktning

| Fastighetsbeteckning:<br>Buffeln 1 | |

| Besiktningsdatum:<br>2024-08-19 | Protokollnummer:<br>68349002 |

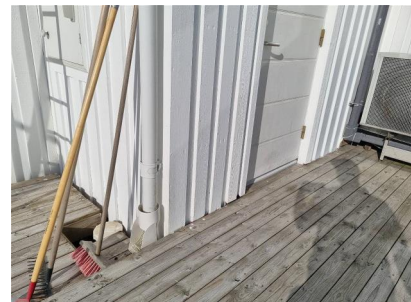
- Fasaden vid entrédelen avslutas närmre marken än vad som rekommenderas
- Delar av fasaden är vid byggd mot fasaden.
- Det otät i ovankant över elmätarskåpet i fasaden där överbleck saknas.

Detta medför en ökad fuktbelastning vilket sig kan leda till fuktnrelaterade skador samt altanen placering försvårar åtkomligheten vid målning och underhållsarbeten.

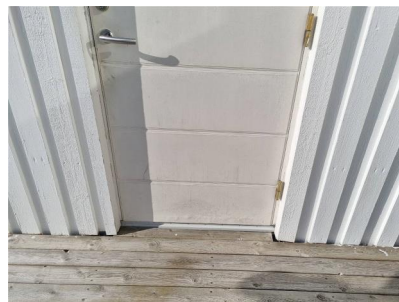
Baksidans entrédörr och altandörren har färgsläpp och torrsprickor på ytskikt och karm.

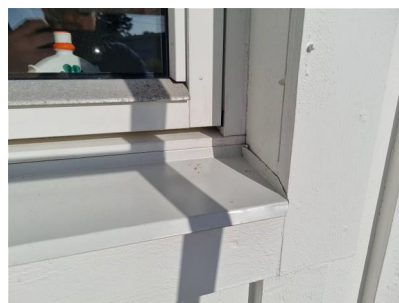
- Fönsterbleck vid ett av fönsterna på baksidan är otätt vid infästning och inte förankrad.
- Vissta/enstaka fönster har mindre färgsläpp och torrsprickor.
- Vissa fönster har äldre isolerglas.

Detta medför en ökad risk för fuktrelaterade skador på grund av sämre vattenavvisande förmåga medan äldre isolerglas ökar risken för kondens och missfärgningar mellan glas.

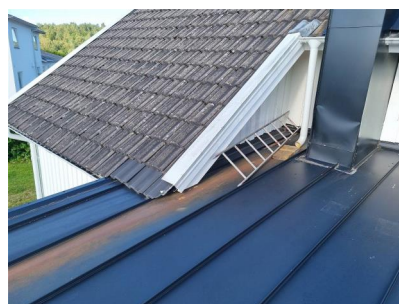
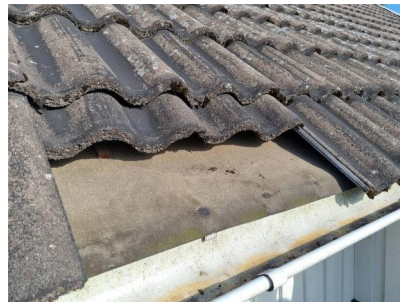
Plåttaket (enkel falsat) ovan tillbyggnadsdelen har lägre lutning än vad som rekommenderas samt att skorstenen plåtarbete inte är korrekt anslutet mot plåttaket.

Vid husets sadeltak noterades följande:

- Nedersta pannrader ligger direkt mot underlagspappen utan fotplåtar.
- Det finns ingen nocktätning.
- Yttre pannrader och vissanockpannor är inte förankrade

Detta medför en ökad risk för att taktäckningarna inte håller tätt eller att livslängden försämras vilket i sig kan relatera i läckage och fuktrelaterade skador i underliggande konstruktioner.

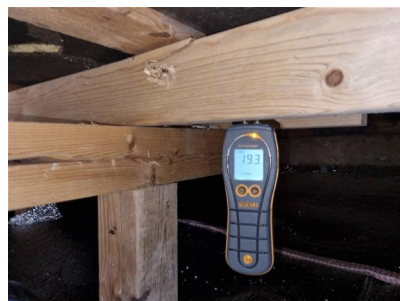
Vid kontroll av krypgrunden under tillbyggnadsdel och kök/sovrumsdel uppmättes fuktvärden över kritisk nivå för mikrobiell tillväxt samt att mindre missfärgningar av mikrobiell påväxt noterades. Vid utrymmet under badrummets tillbyggnadsdelen noterades en svag lukt katturin som att luckor till krypgrunderna saknas eller inte var monterade vid besiktnings tillfället.

Uteluftsventilerade krypgrunder med bjälklag av organiskt material har ofta fuktskador på grund av naturlig fuktpåverkan. Fuktkvoten uppmättes till 19,3 % under tillbyggnad samt 17,0% vid könsdelen, vilket är över gränsvärdet (17%) för mikrobiell tillväxt. Observera att torpargrund under ursprungsbyggnad och krypgrunden under entrédelen inte är besiktningsbara då luckor saknas.

En vidare teknisk undersökning rekommenderas av husets grundläggning i sin helhet för att bedöma orsak och omfattning av det förhöjda fuktvärdena samt vilka åtgärder som erfordras.

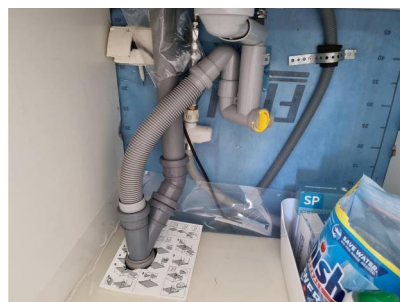
Fuktskyddet i diskbänksskåpet är inte tätat runt rörgenom föringarna eller korrekt monterat.

För att fuktskyddet ska fungera bör det tätas och monteras på rätt sätt eller bytas ut mot ett nytt.

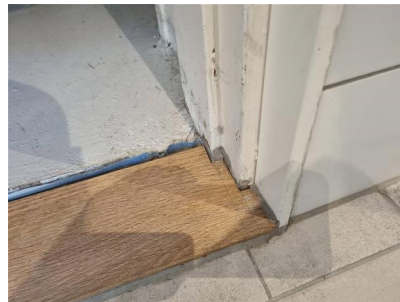
Vid ytan under badkaret som inte kunde besiktigas vid föregående uppdrag noterades nu badkaret är direktanslutet mot avloppet utan brunn, vilket i sig inte bedöms utgöra någon risk för skador då det finns en brunn intill badkaret (mitten av golvet).

Vidare noterades tätskikt vid trösklarna inte är helt korrekt anslutet, dock bedöms detta inte kunna leda till skador då golvfall och dess nivåer är korrekt utförda.

Vid fuktindikering noterades inga avvikelser.

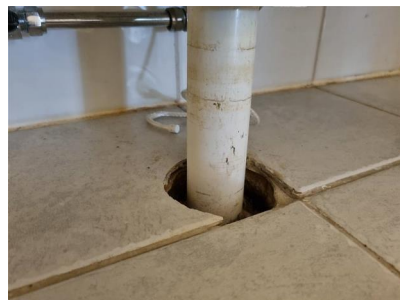
Utrymmet yt/tätskikt är av äldre standard samt att golvbeläggning är otät vid handfatsavloppet.

Detta medför att vatten vid eventuella läckage kan tränga ner i kringliggande konstruktioner med fuktskador som följd.
