# Besiktningsprotokoll

Anticimex Försäkringsbesiktning i samarbete med Fastighetsbyrån

| Fastighetsadress:<br>Ängsvägen 6 | |

| Besiktningsdatum:<br>2025-08-07 | Protokollnummer:<br>69173406 |

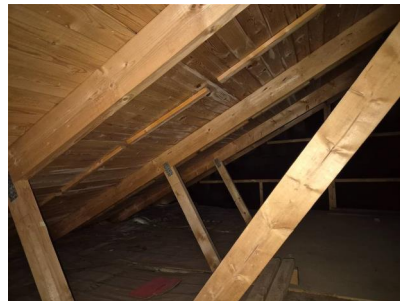
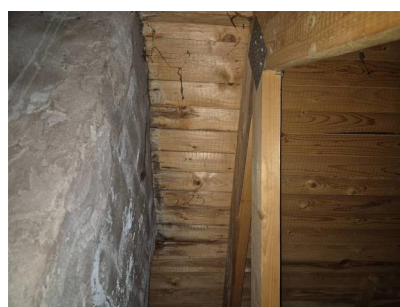
### Utvändigt / Vind

Underlagstaket har äldre fuktfläckar.

Noterade fuktfläckar uppstod innan takomläggningen.

Vid kontroll av vinden uppmättes fuktvärden under kritisk fuktnivå för mikrobiell tillväxt och en normal lukt upplevdes.

Det finns risk för mikrobiell tillväxt om den relativa fuktigheten (RF) i den omgivande luften är över 75 %. I furuvirke motsvarar det en fuktkvot (FK) på 17 %.

Fuktkvoten i underlagstak/takbjälkar uppmättes till 8 %.

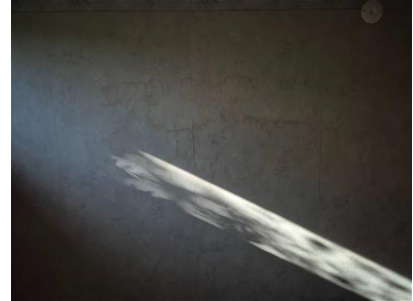
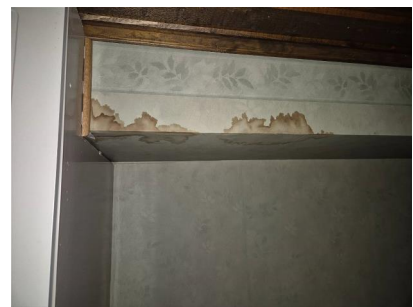
### Källarplan / Gillestuga

Väggar har fuktfläckar.

Detta bedöms inte ha lett till någon bakomliggande skada.

Inga förhöjda fuktindikationer noterades på fuktfläckarna vid besiktningstillfället. Bedöms som äldre.

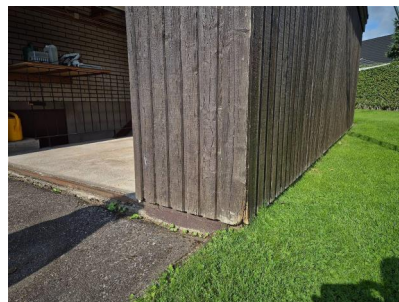
#### Utvändigt / Fasad

Enstaka panelbrädor har mindre rötskador.  
Fasadpanelen är i behov av målning/underhåll på vissa ställen.

Fasadbeklädnad och träkonstruktioner där målningsbehov finns riskerar att få fukt- och mer rötskador på grund av sämre vattenavvisande förmåga.

För att öka livslängden på fasadbeklädnaden rekommenderas målning och underhåll. I samband med ommålning rekommenderas att de rötskadade panelbrädorna byts ut.

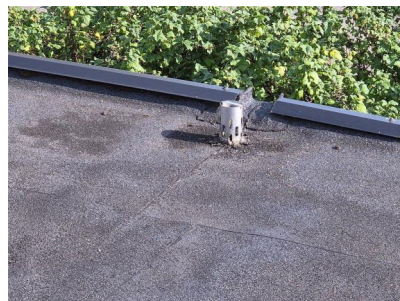
### Utvändigt / Stuprör

Inbyggt stuprör och takbrunn.

Eftersom vatten från taket avleds med inbyggt stuprör finns en ökad risk för fuktskador i omkringliggande konstruktioner. Vanliga orsaker till fuktskador är läckage i skarvar på stuprör eller igensatt takbrunn.

Rensa takbrunnen med jämna mellanrum.

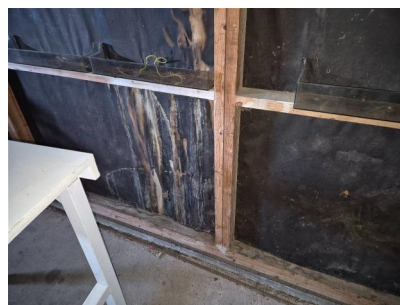
### Garage invändigt / Garage

Vid kontroll av väggssyllar i garaget uppmättes fuktvärden under kritisk nivå för mikrobiell tillväxt och normal lukt upplevdes.

Fuktkvoten uppmättes till 15 % i träregel mot betongplattan. Torra fuktfläckar finns på väggarna.

Detta bedöms inte ha lett till någon bakomliggande skada.

Gjutjärnsbrunn finns i utrymmet.

Vid en framtida renovering bör golvbrunnen bytas ut.
