# Besiktningsprotokoll

Anticimex Försäkringsbesiktning i samarbete med Fastighetsbyrån

| Fastighetsadress:<br>Sulsta 1 | |

| Besiktningsdatum:<br>2025-08-05 | Protokollnummer:<br>69163038 |

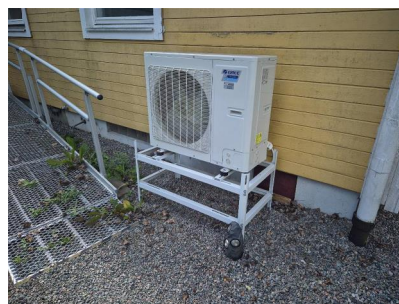
Kondensvatten från luftvärmepumpens utedel leds inte bort från husgrunden.

Detta medför ökad risk för att vatten tränger in i anslutande konstruktioner, vilket i sin tur kan leda till fuktrelaterade skador. Observera att besiktning av byggnadens värmesystem eller värmepumpen inte har ingått i uppdraget.

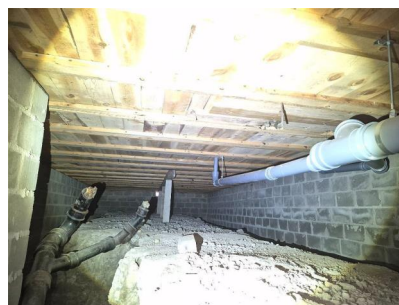
Vid kontroll av konstruktion i krypgrund noterades fuktvärden över kritisk fuktnivå och det förekommer en påbörjan till mikrobiell påväxt på blindbotten.

De höga fuktvärdena och den mikrobiella påväxten innebär att grundens klimat under delar av året är för fuktigt. Detta kan i förlängningen leda till rötskador i konstruktionen. För att undvika detta så måste krypgrundens klimat bli torrare.

Fuktkvoten uppmättes till 21% i blindbottenbrädor och bärlina.

Det finns risk för mikrobiell tillväxt om den relativa fuktigheten (RF) i den omgivande luften är över 75 %. I furuvirke motsvarar det en fuktkvot (FK) på 17 %.

För att undvika att påväxten detta så måste grundens klimat bli torrare. Läs Anticimex faktablad om uteluftsventilerade krypgrunder för tips och råd.

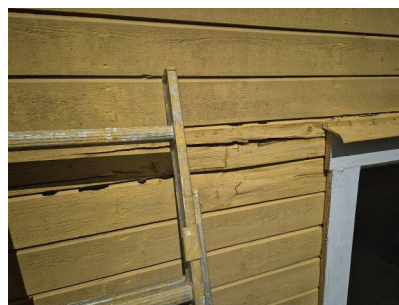
Fasadpanelen är i behov av underhåll och rötskador finns lokalt.

Fasadbeklädnad och träkonstruktioner där underhållsbehov finns riskerar att få fukt- och rötskador på grund av sämre vattenavvisande förmåga. För att öka livslängden på fasadbeklädnaden rekommenderas målning och underhåll.

Rötskador i fasaden är ett tecken på bristande fuktskydd/hög fuktpåverkan, som även kan leda till fuktelaterade skador i bakomliggande konstruktioner.

Vi rekommenderar en fördjupad undersökning för att konstatera orsaken och omfattningen till rötskadorna samt åtgärdsförslag.

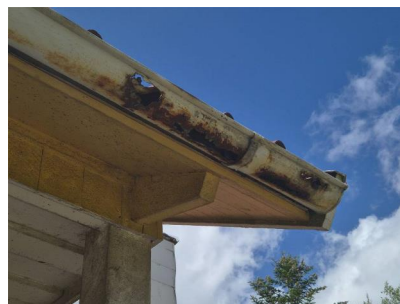
Hängrännor är rostiga och läcker.

Rostskadade hängrännor leder ofta till läckage, vilket i sin tur innebär risk för fuktskador på fasad, sockel och i bakomliggande konstruktioner.

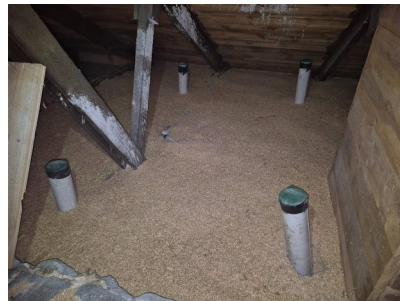
Elinstallationen av spotlight har enligt vår bedömning uppenbara brister då täckkåpor är felaktiga och spotlight/transformator ligger i sågspånet.

Elinstallationen i utrymmet är en säkerhetsrisk som kan orsaka både personskador och brand. Observera att besiktning av bostadens elsystem inte har ingått i uppdraget.

Kontakta en elektriker för kontroll och åtgärd.

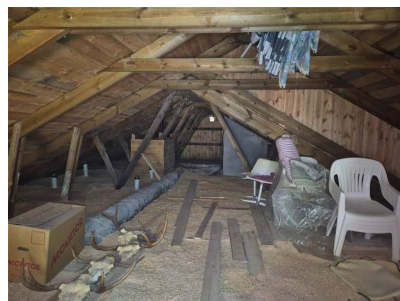
Vid kontroll av vinden uppmättes fuktvärden under kritisk fuktnivå för mikrobiell tillväxt och en normal lukt upplevdes. Fuktkvoten i underlagstak/takbjälkar uppmättes vid besiktningstillfället till <6% (Gränsvärde 17%).

Detta värde varierar dock under året beroende på årstid och utomhusklimat.

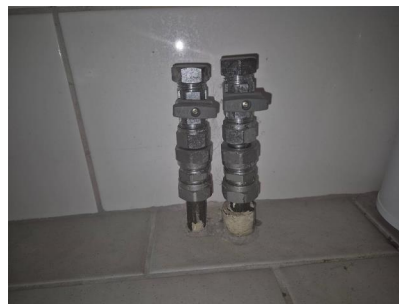
Rör genomföring finns i golv.

Rör genomföringar i golvet medför en ökad risk för att vatten tränger ner i omkringliggande konstruktioner och orsakar fuktskador.

Normala fuktvärden indikerades mot klinker/kakel.

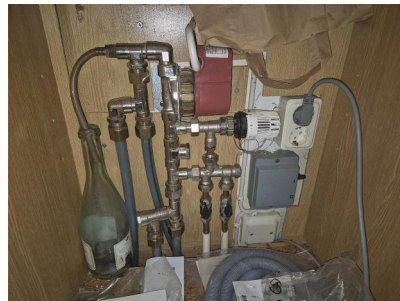
Rörfördelning saknar vattentät botten och fuktskydd saknas under kyl/frys och i diskbänkskåpet.

En rörsplits ska ha en vattentät botten och vara försedd med skvallerrör. När det saknas ökar risken för att ett läckage inte upptäcks i tid. Det kan leda till fuktskador i omkringliggande konstruktioner.

Utan fuktskydd är det svårt att upptäcka läckage. Vatten kan då tränga in i omkringliggande konstruktioner och orsaka fuktskador.

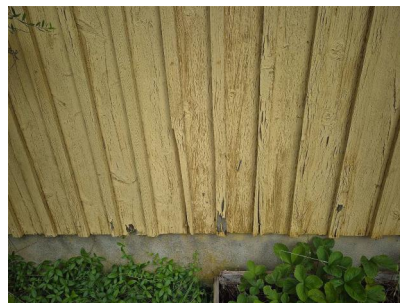
Fasadpanelen är i behov av målning/underhåll och rötskador finns lokalt i panelen.

Fasadbeklädnad och träkonstruktioner där målningsbehov finns riskerar att få fukt- och rötskador på grund av sämre vattenavvisande förmåga. För att öka livslängden på fasadbeklädnaden rekommenderas målning och underhåll. I samband med ommålning rekommenderas att de rötskadade panelbrädorna byts ut.

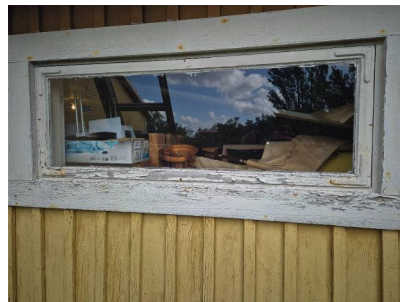
Fönster är i behov av målning/underhåll.

Fönsterbågar och fönsterkarmar där målningsbehov finns riskerar att få fukt- och rötskador på grund av sämre vattenavvisande förmåga.

För att öka livslängden på fönster rekommenderas målning och underhåll.

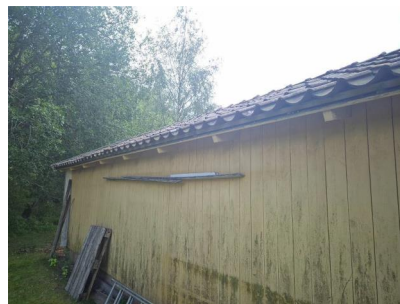
Hängrännor saknas.

När hängrännor saknas utsätts fasad och grund för ökad fuktbelastning, vilket i sin tur kan leda till fuktskador i bakomliggande konstruktioner.
