**Fastighetsuppgifter**

Grankullen 39

Broängsbacken 64

| Uppdragsnummer | A33666 |

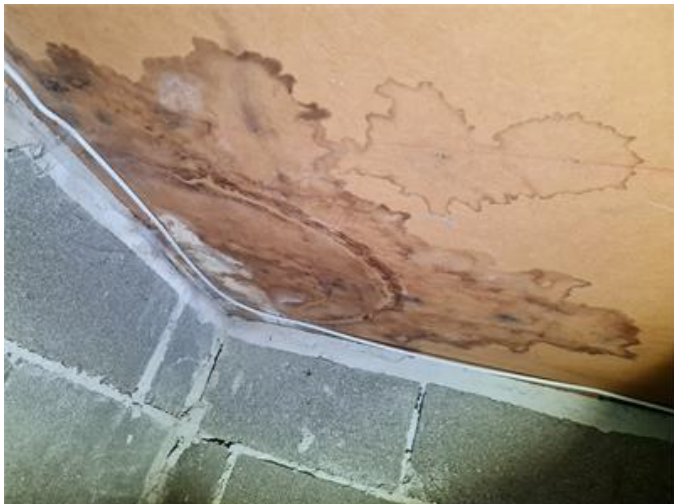
| Besiktningresultat | | | | | |
|---|---|---|---|---|---|
| Krypgrund | | X | | | <ul style="list-style-type: none"> <li>- Utfällningar samt något förhöjda fuktvärden noteras på grundmurar. Se även notering ovan på grund.</li> <li>- Sannolikt äldre fuktfläckar noteras i blindbotten (takets av grunden). Under tvättstugan finns ett större område som har påverkats av fukt vid ett flertal tillfällen. Se även noteringar om tvättstugan ovan samt bild. Vidare kontroll rekommenderas därför här.</li> <li>- Vattenlås finns monterat till ett av avloppsrören. Oklar användning. Rekommenderar att dessa monteras där det med lätthet kan renas och underhållas.</li> </ul> |

Under tvättstugan finns ett större område som har påverkats av fukt vid ett flertal tillfällen. (Inga avvikande fuktvärden kunde noteras vid en stickprovsmässig kontroll.)
