# Besiktningsprotokoll

Anticimex Försäkringsbesiktning i samarbete med Fastighetsbyrån

| Fastighetsadress:<br>Kyrkvägen 28 | |

| Besiktningsdatum:<br>2025-08-05 | Protokollnummer:<br>69162605 |

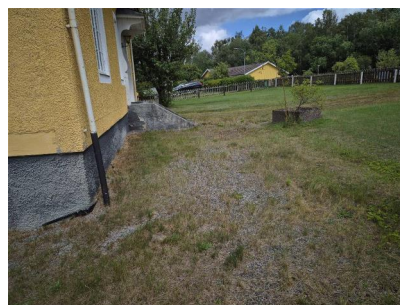
#### Utvändigt / Markförhållanden

Marken lutar mot huset.

Detta innebär en ökad fuktbelastning mot grunden vilket i sin tur kan orsaka fuktskador i huset.

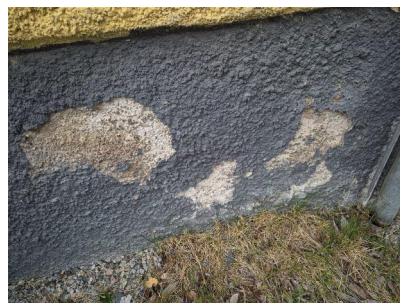
#### Utvändigt / Sockel

Puts/färgsläpp noteras på del av sockel.

Mindre brist.

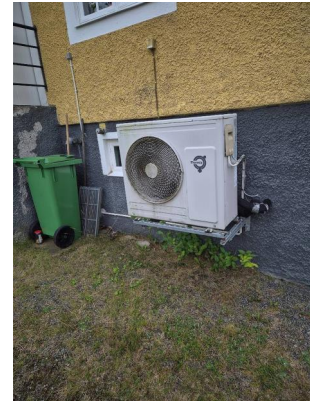
Kondensvatten från luftvärmepumpens utedel leds inte bort från husgrunden.

Mindre brist i detta fall då marken vid luftvärmepumpen lutar bort från huset.

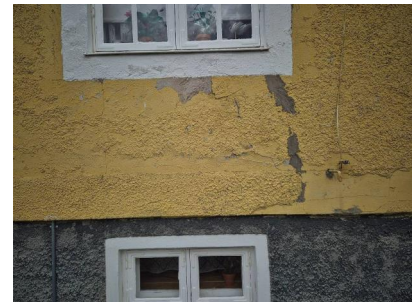
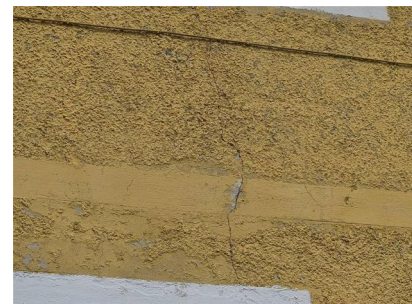
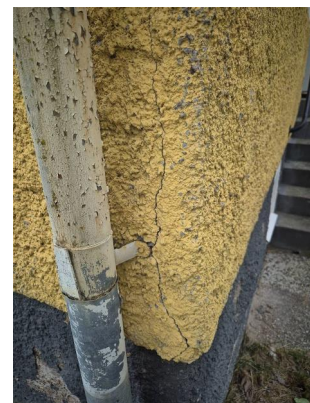
### Utvändigt / Fasad

Putsad fasad har brister.

Då den putsade fasaden har brister finns risk att vatten tränger in i bakomvarande konstruktion med fuktrelaterade skador som följd.

Jag rekommenderar kontakt med fackman för bedömning och åtgärd.

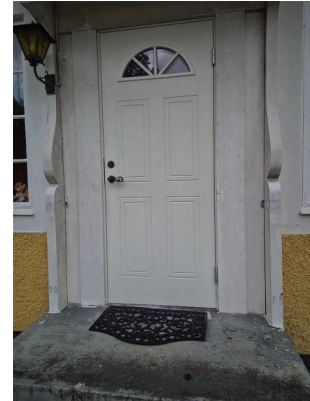
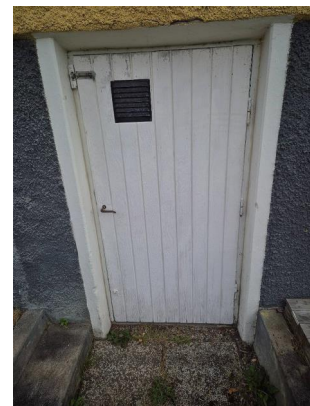
### Utvändigt / Dörrar

Tröskelbleck saknas under dörrar.

Avsaknad av tröskelbleck medför att det finns risk för att vatten kan rinna in och orsaka fuktskador på tröskel och/eller i kringliggande vägg och bjälklag.

Källardörr är i allmänt behov av målning och underhåll.

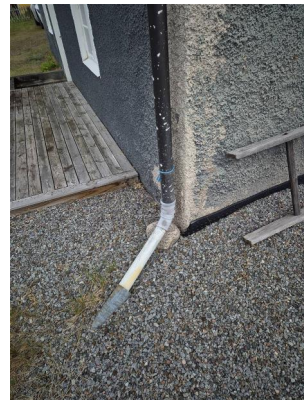
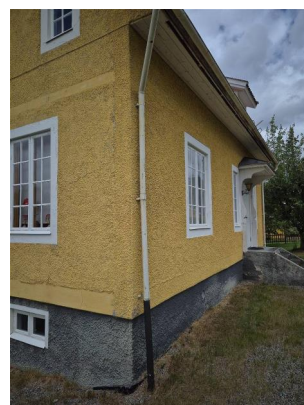
### Utvändigt / Hängrännor / Stuprör

Lövsilar finns inte i klen dimensionerade stuprör.

När det saknas lövsilar så finns det risk att det blir stopp i dagvattenledningen.

Plåtfalsen är vänd in mot fasad.

För att hindra stopp i dagvattenledningar rekommenderas komplettering av lövsilar.

I syfte att motverka frostsprängning och vattensprut mot fasad bör stuprör vridas 180°.

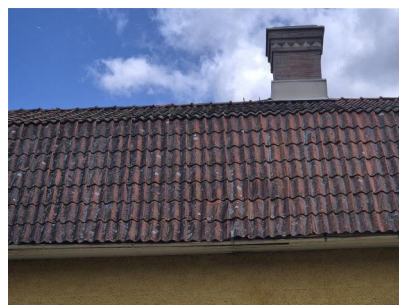
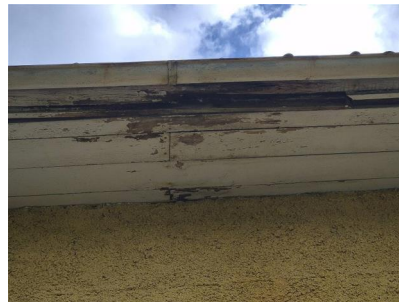
### Utvändigt / Tak

Yttertaket är äldre.

Takpannor, plåtdetaljer och underlagspapp har enligt vår bedömning en begränsad livslängd. Eftersom husets taktäckning är äldre har det ett minskat motstånd mot vatteninträngning. Detta i sin tur kan leda till fuktskador på träläkt och vidare ner i underliggande konstruktioner.

Vid takfot syns missfärgningar och läckageskador.

Yttertaket behöver ses över då det troligtvis regnar in under takpannor.

Jag rekommenderar kontakt med takentreprenör för offert angående ålderrelaterad takomläggning.

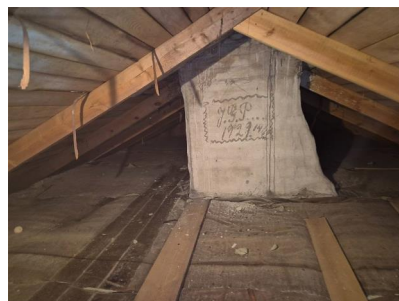
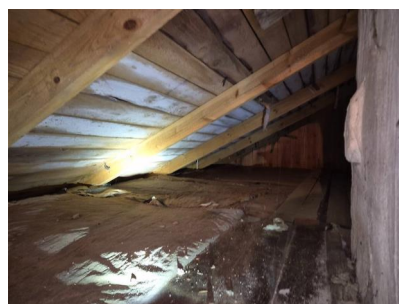
### Utvändigt / Vind

Vid kontroll av vinden har fuktvärden under kritisk fuktnivå för mikrobiell tillväxt uppmätts, dock finns mikrobiell påväxt på underlagstak.

Fuktkvoten i underlagstak/takbjälkar uppmättes till 9%. Risk för mikrobiell påväxt börjar vid 17%.

Den upptäckta mikrobiella påväxten på underlagstaket är ett tecken på att vinden har tillförts eller tillförs fukt inifrån bostaden. Observera att besiktning av bostadens ventilationssystem inte har ingått i uppdraget.

För att komma tillrätta med detta kan fukttillförseln inifrån bostaden behöva minskas. Det kan göras genom att ventilationen i bostaden förbättras samt att eventuella otätheter i vindsbjälklaget (tak-/väggvinklar, taklucka med mera) tätas. Läs Anticimex faktablad om uppvärmda vindsutrymmen för tips och råd.

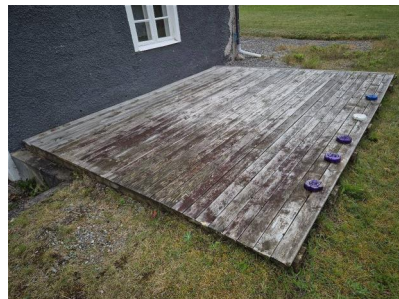
### Utvändigt / Altan

Mindre altandäck är i behov av tvätt och underhåll.

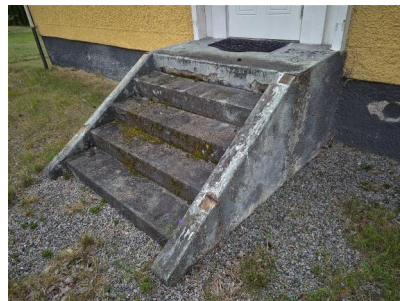
### Utvändigt / Entrébro med betongtrappa

Puts och färgsläpp noteras på trappa.

Främst estetisk brist.

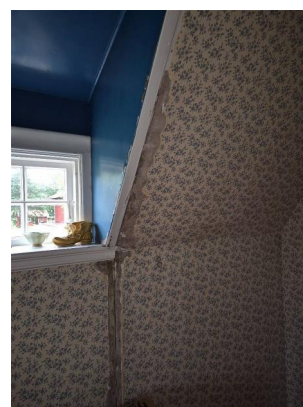
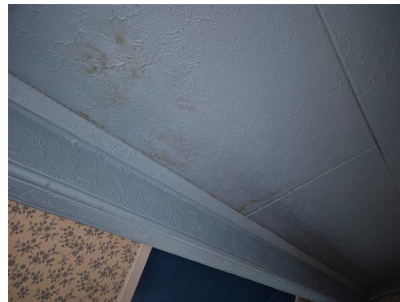
### Övre plan / Hall

Tak och vägg har fuktfläckar.

Fuktfläckar kan bero på olika saker, och kan vara ett tecken på en tidigare eller en pågående fuktskada.

Inga förhöjda fuktindikationer kunde uppmätas vid besiktningstillfället gällande dessa missfärgningar varpå skadan bedöms vara äldre och ej aktiv i nuläget.

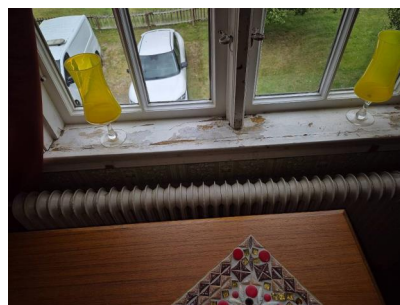
### Övre plan / Sovrum 2

Fönsterbräda uppvisar fuktskador.

Troligtvis från övervattnad blomkruka eller öppet fönster vid regn.

Inga förhöjda fuktindikationer kunde uppmätas vid besiktningstillfället.

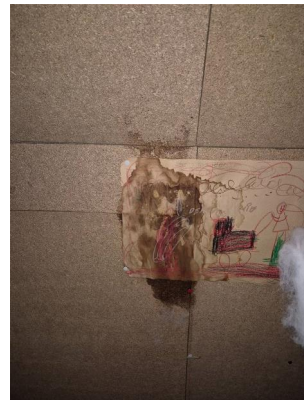
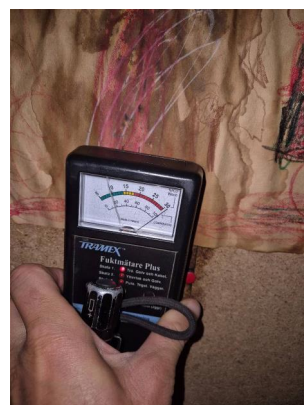
### Övre plan / Sidogarderob 3

Väggen har fuktfläckar.

Fuktfläckar kan bero på olika saker, och kan vara ett tecken på en tidigare eller en pågående fuktskada.

Förhöjda fuktindikationer uppmättes och fläcken känns blöt

Vi rekommenderar en fördjupad undersökning för att bedöma orsak och omfattning.

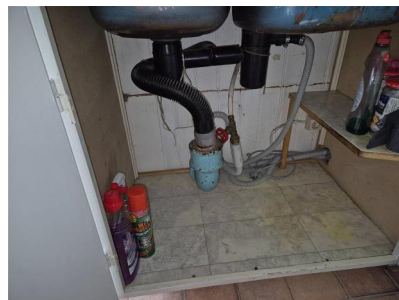
### Entréplan / Kök

Fuktskydd saknas i diskbänksskåp och under kyl/frys.

Utan fuktskydd är det svårt att upptäcka läckage från rörledningar. Vatten kan då tränga in i omkringliggande konstruktioner och orsaka fuktskador.

För att upptäcka eventuella läckage, installera godkända fuktskydd.

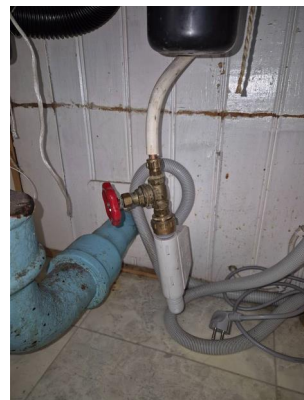
Avstängningskran till diskmaskinen sitter olämpligt placerad i diskbänksskåp.

Enligt säker vatteninstallations branschregler från 2011 ska en avstängningskran vara placerad ovan diskbänk.

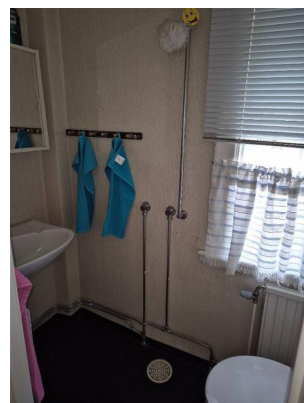
### Entréplan / Toalett med fd dusch

Våtutrymmet har äldre yt-/tätskikt.

Eftersom funktionen, som innebär att ytskiktet/tätskiktet ska vara vattentätt, kan vara nedsatt finns en ökad risk att vatten tränger igenom ytskiktet/tätskiktet med vattenskador i omkringliggande konstruktioner som följd.

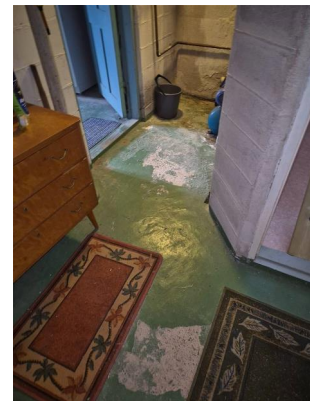
### Källarplan / Hall

Delvis skrovligt golv med färgsläpp.

För kännedom.

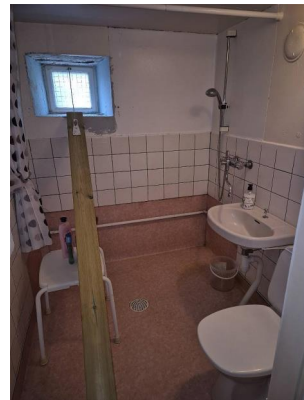
### Källarplan / Badrum/Wc

Utrymmet är i behov av renovering.

Utrymmet är äldre och har passerat tiden för sin tekniska livslängd.

Renovering av utrymmet rekommenderas. Kontakta en behörig våtrumsentreprenör för en renovering.

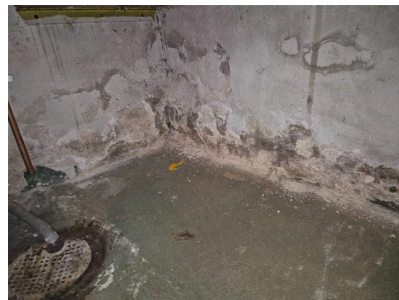
### Källarplan / Pannrum med bergvärmepump och groventre

Puts- och färgsläpp finns på källarväggar i invändigt hushörn

Puts- och färg som släppt från underlaget invändigt på källarytterväggarna är ett tecken på att källarens utvändiga fuktskydd inte längre fungerar tillfredsställande.

Halva huset är inte omdränerat.

För att åtgärda detta måste källarens utvändiga fuktskydd förbättras. Läs Anticimex faktablad om källare för tips och råd.

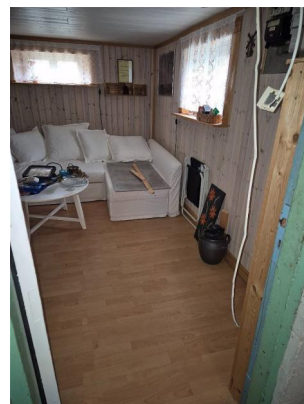
### Källarplan / Gillestuga

Betongplatta på mark med flytande golvspånskiva mot betongplattan utan mellanliggande isolering.

Denna typ av golvkonstruktion ses som riskkonstruktion sett ur fukt/luftsynpunkt.

För att utreda orsaken till och omfattningen av den mikrobiella lukt som känns vid golvsocklarna rekommenderas att en fördjupad undersökning utförs.

Befintlig golvkonstruktion bör på sikt rivas ut och ersättas med fuktsäkert alternativ.

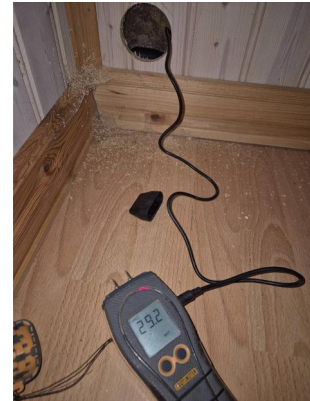
### Fuktkontroll av väggsyllar.

Vid kontroll av väggsyllar uppmättes fuktvärden över kritisk fuktnivå för mikrobiell tillväxt och mikrobiell lukt upplevdes. Fuktkvoten uppmättes till >28%, vilket räknas som fuktmättat.

Risk för mikrobiell påväxt börjar vid 17%.

Vi rekommenderar en fördjupad undersökning för att bedöma orsak och omfattning. Det är viktigt att tänka på att denna rekommendation om fördjupad undersökning gäller hela gillestugan.

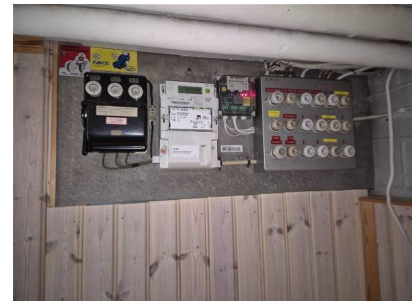
### Jordfelsbrytare finns ej.

Det finns inget krav att hus byggda före år 2000 ska ha jordfelsbrytare. Jordfelsbrytaren minskar dock risken för personskador och brand orsakade av elanläggningen.

Kontakta en elektriker för kontroll och åtgärd.

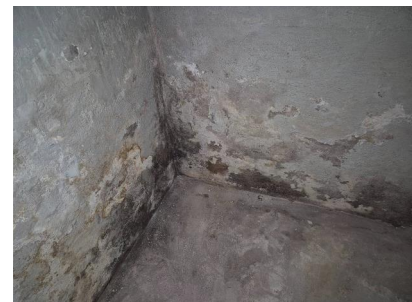
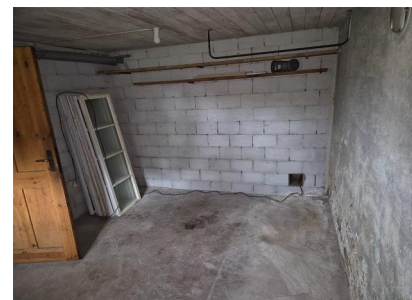
## Källarplan / Förråd

### Puts- och färgsläpp finns på källarväggar.

Se notering puts/färgsläpp i pannrum.
