# Besiktningsprotokoll

Anticimex Försäkringsbesiktning i samarbete med Fastighetsbyrån

| Fastighetsadress:<br>Korngränd 5 | |

| Besiktningsdatum:<br>2025-08-05 | Protokollnummer:<br>69157626 |

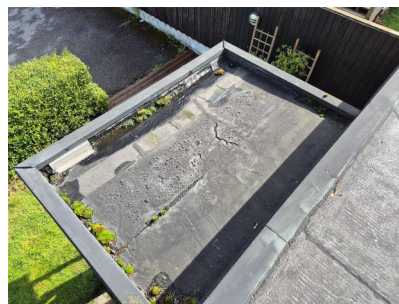
### Utvändigt / Farstukvist

Takappen på farstukvisten är i mindre bra skick och behöver åtgärdas.

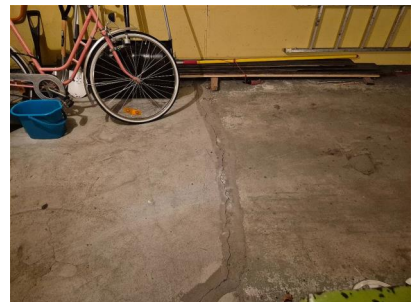
### Garagebyggnad invändigt / Garage

Det finns en rörelsespricka i betongplattan på ett ställe där det ser ut som att betongplattan har förlängts. Det ser nämligen ut som två gjutningar. Även på utsidan ser det ut som att betongplattan har gjutits på en bit.

Hur som helst, sprickan är endast ett synbart problem enligt min bedömning.

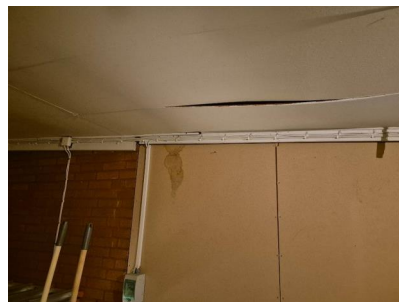
Det finns även ett par torkade fuktrosor på väggen upp mot taket. Dels ovanför källartrappan (se bild) och dels ovanför gångdörren mot baksidan.

Detta påpekades även vid en besiktning inför föregående försäljning och hade inträffat innan taket på garaget lades om 2015.

Även detta är endast ett synbart problem enligt min bedömning.

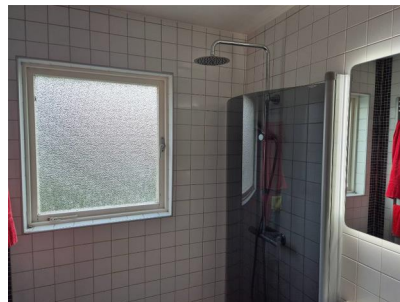
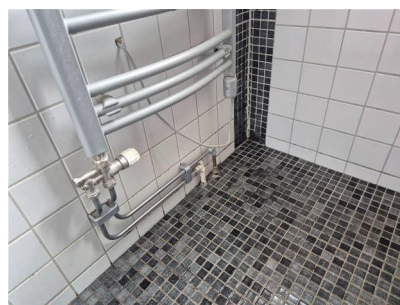
### Entréplan / Badrum

Rör genomföringar för värmeledningar finns i golvet i anslutning till duschplatsen. Fönstret är också olämpligt placerat vid duschplatsen.

Dessa påpekanden medför en risk för fuktskador i bakomvarande konstruktioner.

Vid fuktindikering som utfördes i utrymmet noterades normala fuktvärden mot kakel och klinker.

Tänk på att inte spola vatten direkt mot rör genomföringarna och skydda gärna fönstret med ett duschdraperi vid duschning.

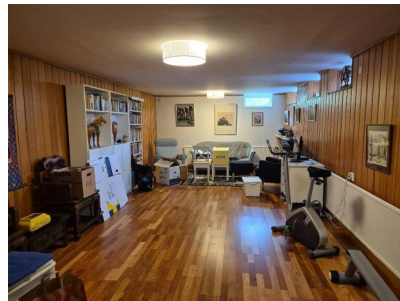
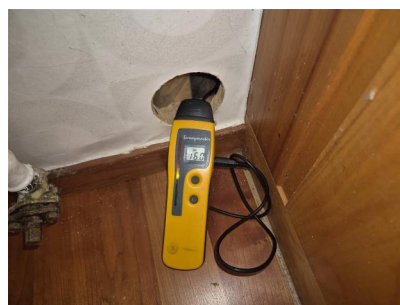
### Källarplan / Gillestuga

En reglad konstruktion sitter på insidan av ytterväggarna och på betongplattan finns en uppreglad golvkonstruktion. Vid kontroll av konstruktion konstaterades att väggen är uppbyggd med träreglar mot grundmuren, mellanliggande isolering, plastfolie samt träfiberskiva med tapet.

Risk för mikrobiell påväxt finns om den relativa fuktigheten i den omgivande luften är över 75 % vilket i furuvirke motsvarar en fuktkvot på 17 %. Fuktkvoten uppmättes i nederkant av en träregel till 16 %. Normalt sett så är det även den här tiden på året då det är som fuktigast i en sådan här konstruktion, såvida det inte blir översvämning då.

Någon kontroll av golvkonstruktionen gjordes inte då fastighetsägarna inte ville ha ett Ø13 cm stort hål i laminatgolvet.

Skulle det bli ett fuktproblem i framtiden i träkonstruktionerna så är min rekommendation att golvet gjuts upp med så kallad EPS-betong istället och att väggarna putsas och målas med lämplig färg.

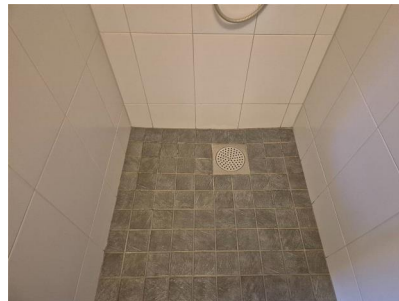
### Källarplan / Tvättstuga med duschplats

Golvbrunnen i duschplatsen är placerad något för nära väggen.

Enligt monteringsanvisningarna ska minsta avstånd mellan tätskikt på vägg och golvbrunnens yttre fläns vara minst 20 cm. Detta för att man ska säkerställa att man får fast brunnsmanschett och tätskikt på ett bra sätt.

Nu anser jag att det inte är lika viktigt i en källare eftersom det är rena betongkonstruktioner runt om som tål fukt. Skulle det tränga ut fukt i betongplattan vid golvbrunnen så är det mark under som ändå är fuktig.

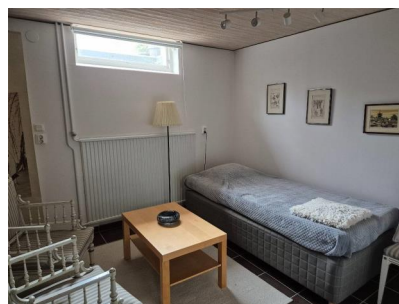
### Källarplan / Sovrum

En skivkonstruktion sitter på insidan av ytterväggarna.

Skivorna sitter troligen på tunna träribbor och man kan se att det rasar ner puts från betongväggen bakom i ytterväggshörnet.

Min rekommendation är att skivorna tas ned och att man istället har putsade och målade betongväggar som det är i övriga källaren förutom gillestugan.
