# Besiktningsprotokoll

Anticimex Försäkringsbesiktning i samarbete med Fastighetsbyrån

| Fastighetsbeteckning:<br>Bålstad 1:11 | |
| Fastighetsadress:<br>Bålstad Sal På Ulriksdal 1 | |

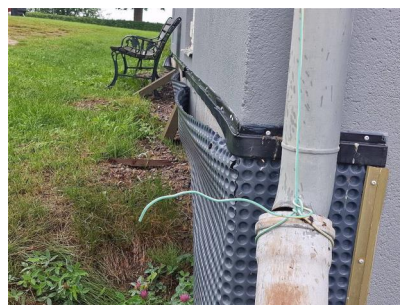
#### Utvändigt / Sockel

Utvändigt fuktskydd ligger oskyddat ovan mark.

Risk finns att det utvändiga fuktskyddet skadas och funktionen försämras.

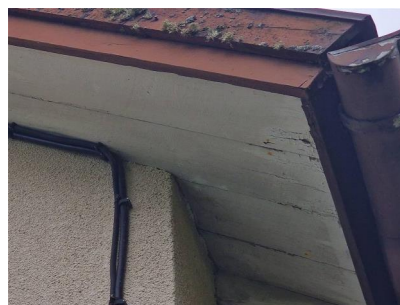
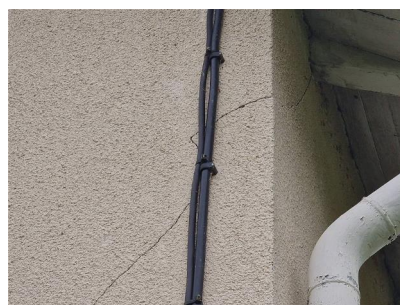
#### Utvändigt / Fasad

Sprickor förekommer på fasad  
Vindskivor och trädetaljer har underhållsbehov

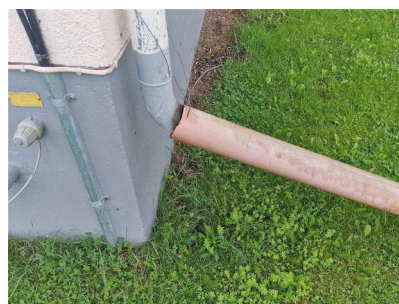
### Utvändigt / Hängrännor / Stuprör

Stuprör är bristfälligt anslutet till markledning.

Stuprör som avslutas intill huset (ovan mark) kan medföra en ökad fuktbelastning på grundmur/sockel som i sin tur kan leda till fuktrelaterade skador.

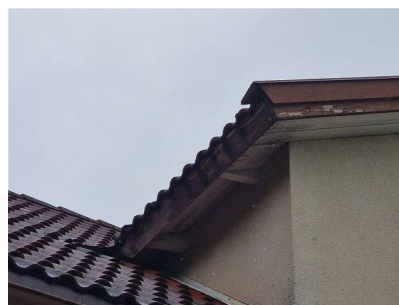
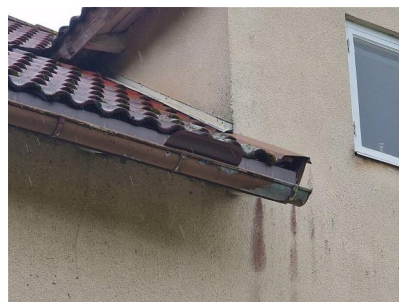
### Utvändigt / Tak

Yttertaket är äldre och mossor förekommer.  
Brister kan noteras på vindskeivplåtar.  
Hängrännor saknas på takkupa.

Takpannor, plåtdetaljer och underlagspapp har enligt vår bedömning en begränsad livslängd. Eftersom husets taktäckning är äldre har det ett minskat motstånd mot vatteninträngning. Detta i sin tur kan leda till fuktskador på träläkt och vidare ner i underliggande konstruktioner.

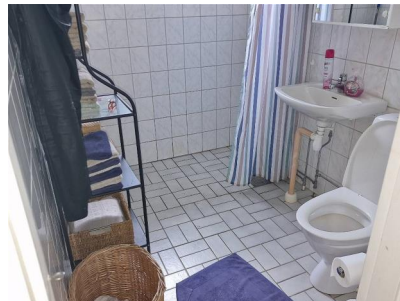
### Entréplan / Dusch/Toalett

- Rör förekommer genom golv
- Golvbrunnen är inte utbytt i samband med renovering.

Risk finns att det nya tätskiktet inte har kunnat anslutas till golvbrunnen på ett riktigt sätt, vilket kan leda till fuktskador i omkringliggande konstruktioner.

Fuktindikering i utrymmet gav inga förhöjda fuktindikationer.

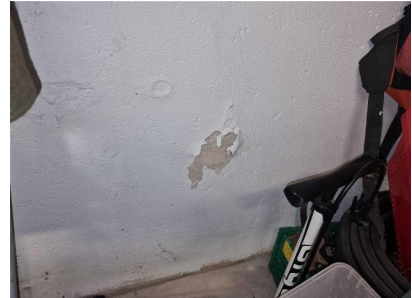
### Källarplan / Allmänt hela källare

Äldre betongren källare som består av bland annat pannrum tvättstuga och förråd samt garage/ verkstad.

Golvbrunnar är äldre gjutjärnsbrunnar och färgsläpp förekommer på vissa väggar.

Vissa väggar är nymålade. Notera att källaren bara är dränerad på enstaka sidor.

Utvändigt fuktskydd är på vissa sidor äldre.

Eftersom källarens utvändiga fuktskydd (dagvattensystem, dräneringssystem samt källarytterväggarnas utvändiga fuktskydd) är äldre, så kan systemet ha nedsatt funktion. Detta ökar risken för invändiga fuktskador i källaren.
