# Besiktningsprotokoll

Anticimex Försäkringsbesiktning i samarbete med Fastighetsbyrån

| Fastighetsadress:<br>Gökvägen 15 | |

| Besiktningsdatum:<br>2025-08-07 | Protokollnummer:<br>69146174 |

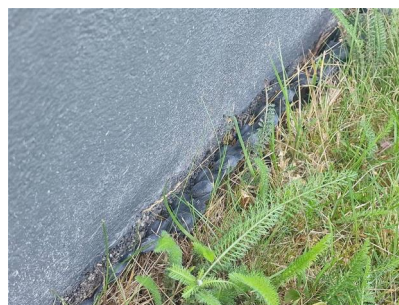
#### Utvändigt / Sockel

Utvändigt fuktskydd ligger oskyddat ovan mark och marlen närmast sockel lutar mot.

Risk finns att det utvändiga fuktskyddet skadas och funktionen försämras.

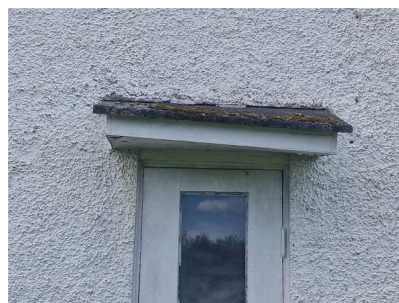
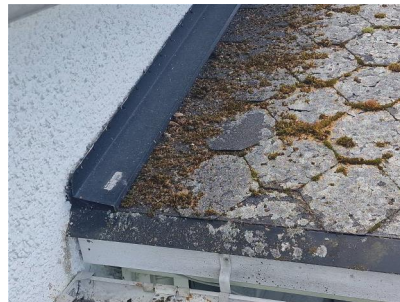
#### Utvändigt / Fasad

- Vindskivor och trädetaljer behov av underhåll.
- Enstaka små sprickor förekommer.
- Ståndplåt monterad utanpå putsad fasad.
- Skärmtak över groventre har brister och underhållsbehov

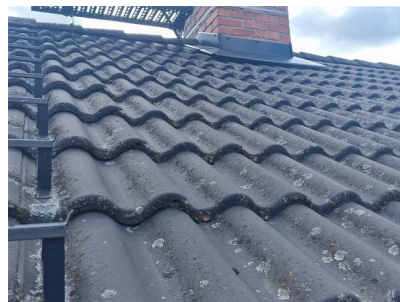
### Utvändigt / Tak

Inget att notera.  
Besiktat från balkong mark samt stege.

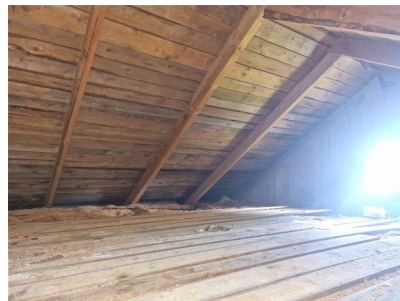
### Utvändigt / Vind

Vid kontroll av vinden uppmättes fuktvärden under kritisk fuktnivå för mikrobiell tillväxt och en normal lukt upplevdes. Underlagstak består av råspont och isolering är spån. Fuktkvoten i underlagstak/takbjälkar uppmättes vid besiktningstillfället till ca 8 %.

Risk för mikrobiell tillväxt föreligger om den relativa fuktigheten (RF) i den omgivande luften är över 75% vilket i furuvirke motsvarar en fuktkvot (FK) på 17%.

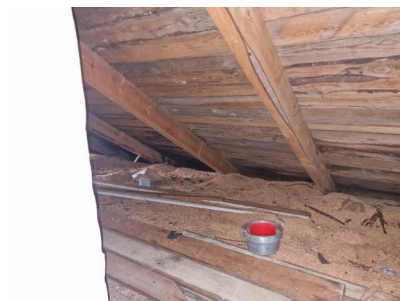
Påväxt förekommer lokalt mot takfot.

Fuktfäckar kan noteras detta bedöms vara äldre på grund av nyare tak.

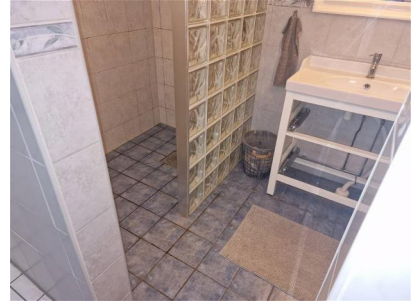
### Källarplan / Dusch/Tvätt

- Kakel och klinkers  
- Golvbrunn vid tvätt är äldre gjutjärnsbrunn.  
Risk finns sönderrostning.
