# Besiktningsprotokoll

Anticimex Försäkringsbesiktning i samarbete med Fastighetsbyrån

| Fastighetsadress:<br>Jumstabergsvägen 37 | |

| Besiktningsdatum:<br>2025-08-06 | Protokollnummer:<br>69065790 |

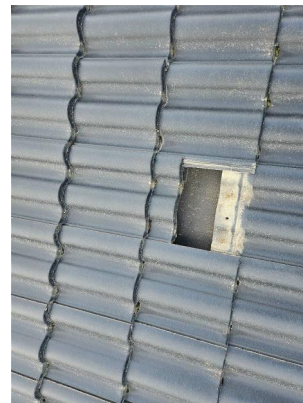
### Utvändigt / Tak

Underlagstaket består av takduk

Eftersom underlagstaket består av takduk finns risk vid ogynnsam väderlek att regnvatten/snö tränger in under den yttre takbeläggningen och ner mellan överlapp eller i andra otätheter med läckage på vindsutrymmet som följd.

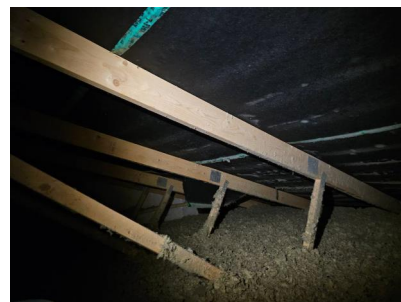
### Utvändigt / Vind

Vid kontroll av vinden uppmättes fuktvärden under kritisk fuktnivå för mikrobiell tillväxt och en normal lukt upplevdes.

Fuktkvoten i underlagstak/takbjälkar uppmättes till 9 %.

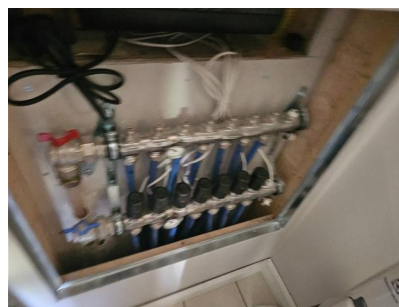
### Entréplan / Kontor/extrarum

Rörslits saknar vattentät botten.

En rörslits ska ha en vattentät botten och vara försedd med skvallerrör. När det saknas ökar risken för att ett läckage inte upptäcks i tid. Det kan leda till fuktskador i omkringliggande konstruktioner.
