**Fastighetsuppgifter**

Vängtorp 1:20

Vänga Ödegårdsbacken1

| Uppdragsnummer | B5222 |

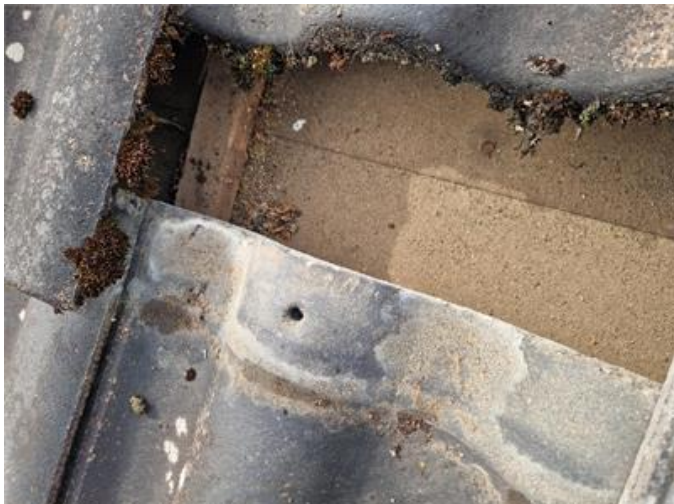
| Besiktningsresultat | | | | | |
|---|---|---|---|---|---|
| Vind | | | | x | Större delen av underlagstak är inte besiktningsbart då konstruktionen är av paralleltak, luckor saknas. Delar av sidovindar/förråd, inget att notera |

Vy på underlagstak

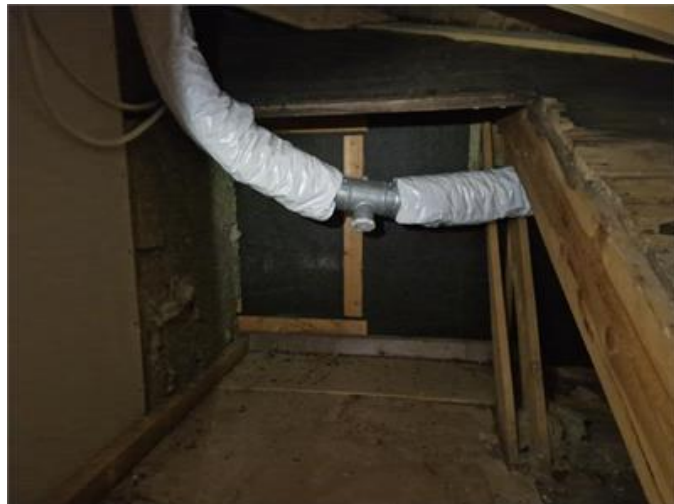
Vy på sidovind

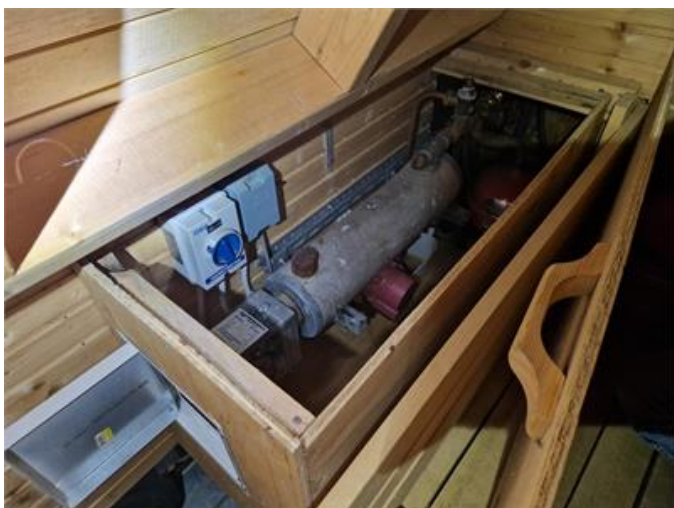
| Besiktningresultat | | | | | |
|---|---|---|---|---|---|
| Bastu | X | | | | Inget att notera<br>(Under sittbänken finns installation med el-patron (värme för vattenburet system) |

El patron för värme installerad under sittbänk i bastu

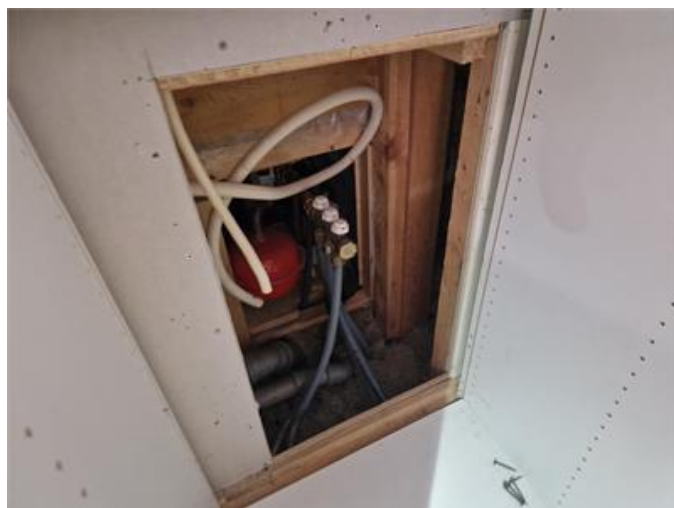
| Besiktningsresultat | | | | | |
|---|---|---|---|---|---|
| Sovrum | | x | | | I garderob finns en shuntgrupp för golvvärme. Utrymmet bör hållas under uppsikt så inga läckage uppstår med hänsyn till att det saknas fukttåligt material. |

Shuntgrupp för värmen finns i garderob i sovrum/entréplan.

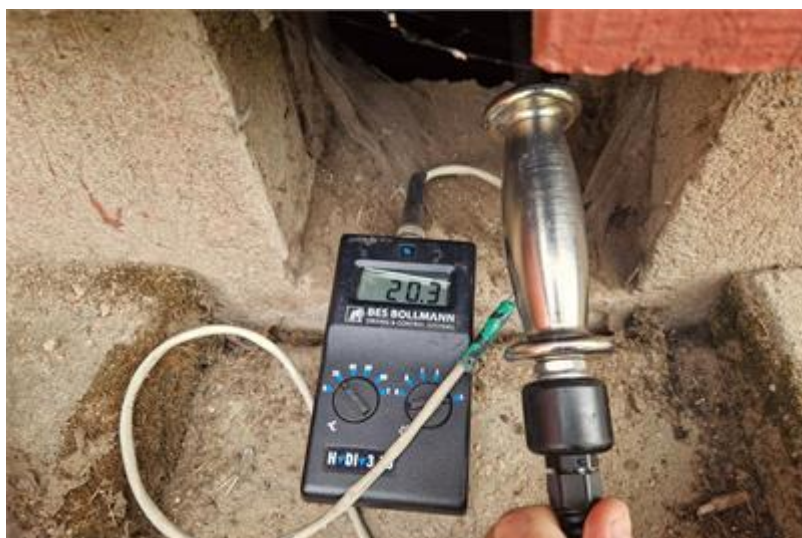
Vid besiktningen utförs stickprovsmässiga fuktmätningar i ventilationshål in mot grunden. Fuktkvoten visade på runt 20% och gränsvärdet för mikrobiell påväxt ligger på 17%. Det rekommenderas en fortsatt teknisk utredning för att kontrollera orsaken till och omfattningen av detta, Utrymmet var inte besiktningsbart pga låg höjd/lucka saknas.

Kritiskt gränsvärde för \*mikrobiell tillväxt i trä är ca 17% fuktkvot.  
(\*=Samlingsnamn på flertalet mikroorganismer så som bakterier, mögel och likvärdigt)
