# Besiktningsprotokoll

Anticimex Försäkringsbesiktning i samarbete med Fastighetsbyrån

| Fastighetsadress:<br>Lillaskog Lillbo 1 | |

| Besiktningsdatum:<br>2025-05-21 | Protokollnummer:<br>69028144 |

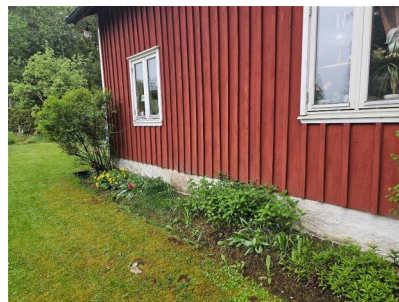
Det finns rabatter/växter intill grunden.

Detta kan medföra en ökad fuktbelastning för husets grundläggning, vilket i sin tur leda till fuktrelaterade skador. Växternas rötter kan även skada husets grundmurar och eventuella markledningar.

För att minska risken för skador bör man se över möjligheten att ta bort växterna och rabatterna.

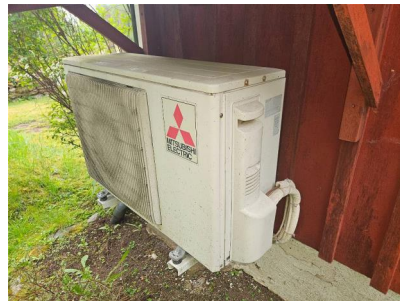
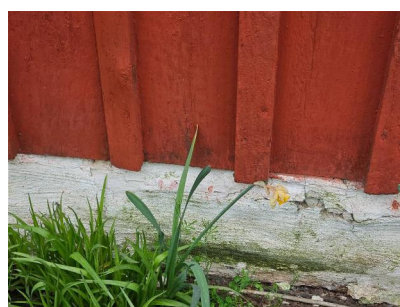
Kondensvatten från luftvärmepumpens utedel led inte bort från grunden.

Detta medför en ökad fuktbelastning för husets grundläggning, vilket i sin tur kan leda till fuktrelaterade skador, varpå man bör överväga att leda bort vattnet.

Vidare noterades att de förekommer lokala puts/färgläpp vid delar av sockeln samt att vissa delar av fasaden ligger i direkt med sockeln på husets norra sida.

Detta ökar risken för skador på fasad och bakomliggande väggkonstruktion på grund av sämre vattenavvisande förmåga. Puts & färgsläppen bedöms dock inte kunna leda till följdskador mer än att det kan öka i omfattning.

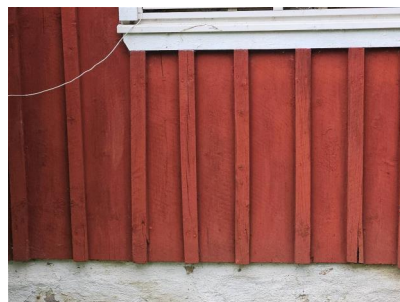
Delar av fasaden är i behov av tvätt samt att det finns en skadad lockläkt som är torrsprucken.

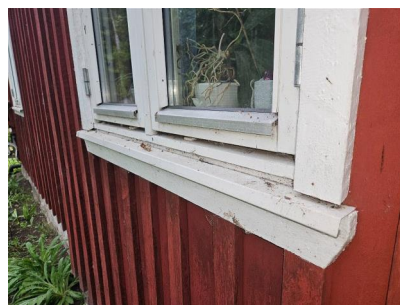
Husets fönsterbleck har inga gaveluppvik.

Detta medför en ökad risk för fuktrelaterade skador på intilliggande foder på grund av sämre vattenavvisande förmåga.

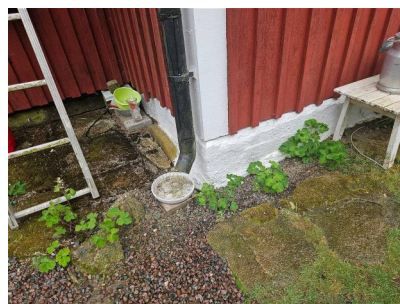
Husets stuprör avslutas intill grunden, hängrännorna behöver rensas, samt vissa hängrännor är inte tillräckligt förankrade och lutar.

Regnvattens som hamnar intill grunden medför en ökad fuktbelastning för huset grundläggning, vilket i sig kan leda till fuktrelaterade skador. Bristerna hållande hängrännorna ökar risken för skador på takfot och underliggande konstruktioner.

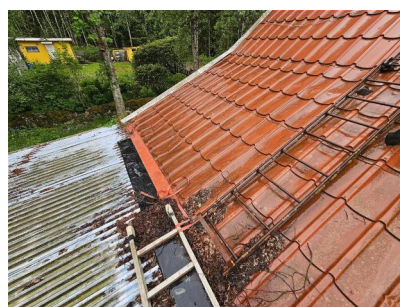
Blyplåt/beslag som är anslutet mot takkupans vindskivebeslag överlappas inte av takplåten.

- Takgenomföring för badrummets frånluftkanal bristfälligt utförd
- Vindskivor är i behov av underhåll.
- Lutning på takkupan är aningen lägre än vad som rekommenderas.
- Ursprunglig delen av taket har underlagstak av spån/stickteak som försett med oljehärdade masonitskivor.
- Det finns skräpanamlingar och påväxt av alger på vissa delar av taket, främst vid övergång mot plaststaket och takstegen.
- Takpanneplåten har bucklor och tryckskador.

Vissa av bristerna talar för att takläggningen inte ses som fackmässigt utförd, vilket i kombination med de noterade anmärkningarna bedöms medföra en ökad risk för läckage och fuktrelaterade skador på underliggande konstruktioner.

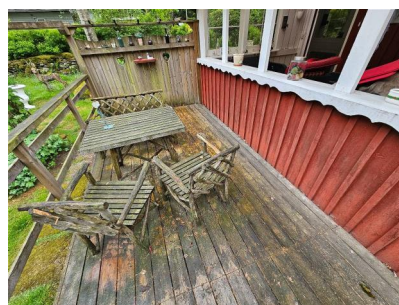
- Altantrallen utanför uteplatsen är vidbyggd mot fasadpanelen och behöver tvättas.
- Fasadpanelen och vissa träkonstruktioner är i behov av målning/underhåll
- Plasttaket är äldre och har lägre lutning än vänd som rekommenderas.
- Fönster vid uteplatsen har inga fönsterbleck.

Ovannämnda brister medför en ökad risk för fuktrelaterade skador på grund av sämre vattenavvisande förmåga.

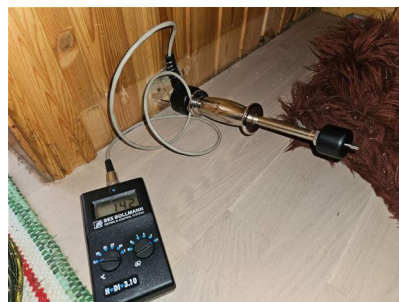
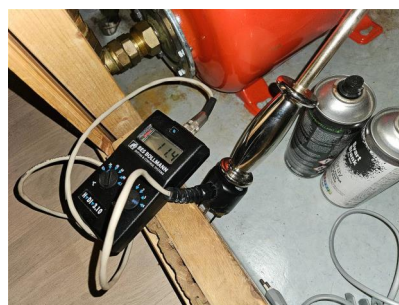
Huset grundläggning består av en äldre torpargrund som grävts ut och ersatts med en platta på mark.

Då ytterväggarna fortfarande vilar på de ursprungliga grundmurarna av natursten utfördes en fuktmätning och kontroll bakom golvsocken i entréhallen.

I provhålet noterades inga avvikande lukter och vid fuktmätning uppgavs fuktkvoten i på reglade syllen till 14,2%, vilket är under gränsvärdet (17%) för mikrobiell tillväxt.

Även om det är oklart vad för typ av fuktskydd eller isolering den gjutna plattan har försetts med noterades inga förhöjda fuktindikationer vid indikering på det limmade plastmattor som finns i badrummet och utrymmet under trappan.

Vid fuktmätning i mellanväggssyll som ligger i direkt kontakt med plattan (under trappan) uppgavs fuktkvoten till 11,4%.

Husets väggssyllar (främst de ursprungliga syllarna) bedöms löpa risk för fuktskador genom naturlig fuktpåverkan om underliggande fuktskydd/syllpass saknar eller är bristfälligt utfört.

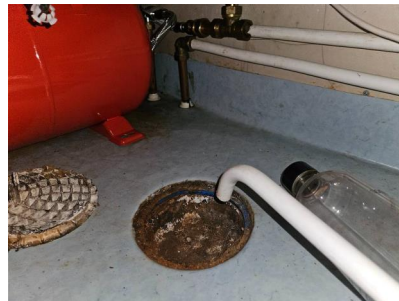
Husets hydrofor och varmvattenberedare är placerades i utrymmet under trappan, golvet har försetts med ett spygatt och ansluten plastmatta med uppvikt. Vid fuktindniekring noterades inga avvikelser.

Även om golvbrunnens klämring inte sitter helt korrekt i sitt rätta läge och rörgenomföringarna i golvet behöver tätas bedöms utförandet minska risken för skador vid eventuella läckage.

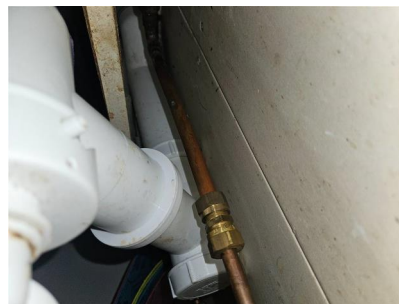
Det finns inget fuktskydd i diskbänksskåpet eller under kyl/frys.

Utan fuktskydd är det svårt att upptäcka läckage från rörledningar.

För att upptäcka eventuella läckage, installera ett fuktskydd.

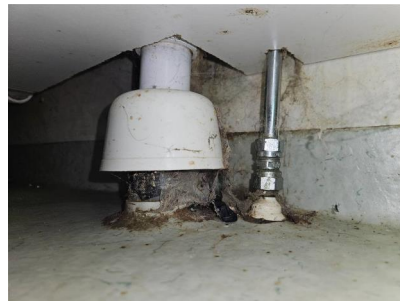
Utrymmet är av äldre standard där det finns rörgenomföringar i golvet under handfatet. Vid fuktindikering noterades inga avvikelser.

Detta medför en ökad risk för att utrymmet ut/tätskikt inte håller tätt, främst om rörgenomföringarna vattenbegjuts, vilket i sig kan leda till fuktrelaterade skador.

För att minska risken för skador bör man undvika att vattenbegjuta golvet utanför duschzonen.
