# Besiktningsprotokoll

## Anticimex Överlåtelsebesiktning av småhus - nivå 2

| Spjälköviksvägen 5 | |

| 2025-08-07 | 69184614 |

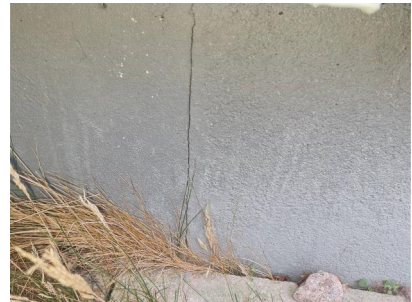
#### Utvändigt / Sockel

Sprickor finns i sockel.

Dessa bedöms inte ha lett till bakomliggande skador.

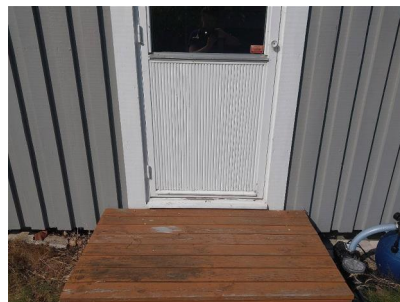
### Utvändigt / Dörrar

Torrspäckor finns på dörr.

Dessa bedöms inte ha lett till bakomliggande skador.

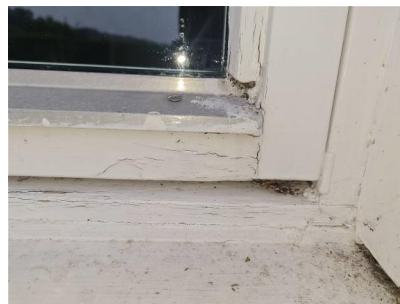
### Utvändigt / Fönster

Några fönster har färgsläpp och torrspäckor.

Fönsterbågar och fönsterkarmar där målningsbehov finns riskerar att få fukt- och rötskador på grund av sämre vattenavvisande förmåga.

Isolerglas är äldre.

Befintliga fönster är äldre vilket betyder att tätningen mellan fönsterrutorna kan vara sämre. Detta kan leda till att missfärgning/imma kan uppstå mellan glasrutorna.

För att öka livslängden på fönster rekommenderas målning och underhåll.

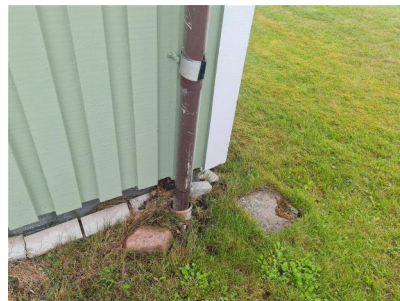
### Utvändigt / Hängrännor / Stuprör

Lövsilar finns inte.

När det saknas lövsilar så finns det risk att det blir stopp i dagvattenledningen eller i hängrännan.

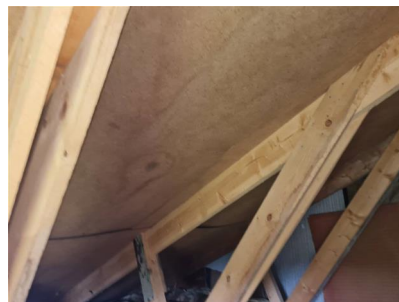
### Utvändigt / Vind

Underlagstaket består av träfiberskivor på tillbygget.

Eftersom underlagstaket består av träfiberskivor utan yttre täckning av papp under takbeklädnaden, finns risk vid ogynnsam väderlek att regnvatten/snö tränger in i skivskarvar med läckage på vindsutrymmet som följd. Med tiden kan även träfiberskivorna drabbas av fuktskador.

Fuktkvoten uppmättes till 11%.

Risk för mikrobiell tillväxt föreligger om den relativa fuktigheten i den omgivande luften är över 75%, vilket i furuvirke motsvarar en fuktkvot (FK) på 17%.

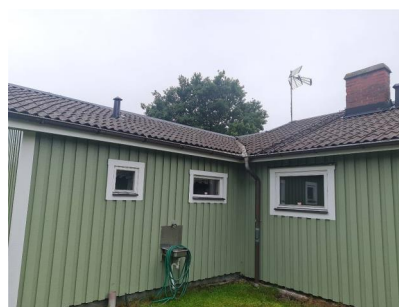
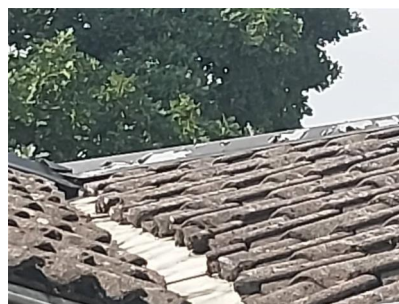
### Utvändigt / Tak

Delar av yttertaket är äldre.

Takpannor, plåtdetaljer och underlagspapp har enligt vår bedömning en begränsad livslängd. Eftersom husets taktäckning är äldre har det ett minskat motstånd mot vatteninträngning. Detta i sin tur kan leda till fuktskador på träläkt och vidare ner i underliggande konstruktioner.

Lokala färgsläpp noterades på takplåtar.

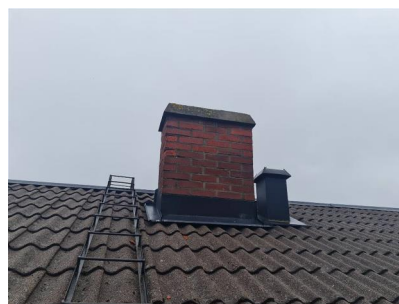
Skorstenen saknar väderskydd.

Väderskydd kan monteras för att skydda mot nederbörd som annars kan orsaka fuktskador och frostsprängning i skorstenen/ murstocken.

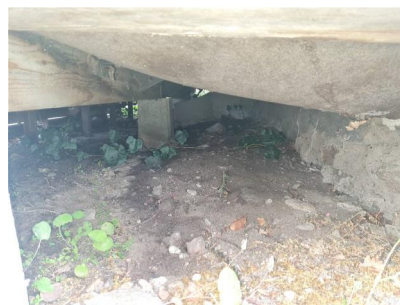
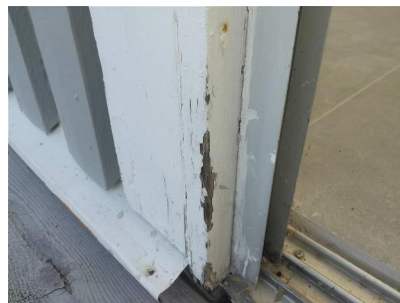
### Utvändigt / Uterum

- Uterummet är ouppvämt och delvis oisolerat.
- .Lokala färgsläpp noterades på panel.
- Asfaboardsskivan i golvbjälklaget har släppt.
- Utrymmet står på plintar.

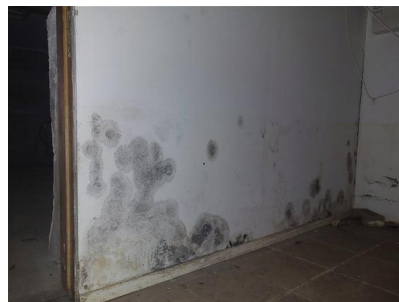
Utrymmet har påreglade källarväggar med gipsskivor.

Påreglade källarväggar har en naturlig fuktpåverkan från mark. Detta leder till mikrobiella skador (angrepp av mikroorganismer) som i sin tur leder till att mikrobiell lukt sprids till boendemiljön.

Lokala missfärgningar noterades på gipsväggarna. Jag rekommenderar att man plockar ner denna vägg framöver och ersätter den med något icke organiskt material.

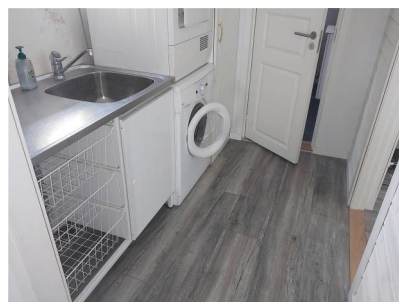
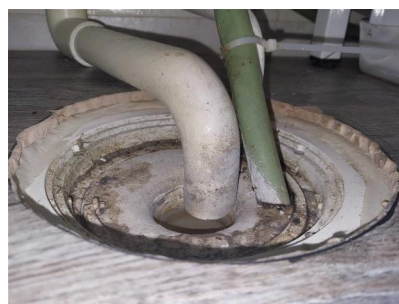
### Entréplan / Tvättstuga och dusch

Ursprunglig plastmatta finns under laminatgolvet.

Eftersom ytskiktet i utrymmet består av laminatgolv som lagts direkt på befintlig plastmatta. Risk finns att laminatgolvet och omkringliggande konstruktioner fuktskadas vid eventuella läckage i utrymmet framöver. (Om det skulle uppstå ett läckage).

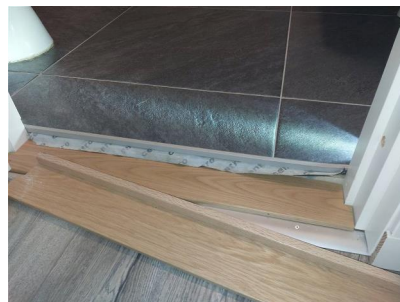
### Entréplan / Dusch/Toalett

Tätskiktet mot tröskel är felmonterad.

Detta medför risk att vatten tränger in i angränsande konstruktioner och rum vilket i sin tur kan leda till fuktrelaterade skador om ett läckage skulle uppstå.

Tätskiktet ska limmas upp mot/på tröskeln.

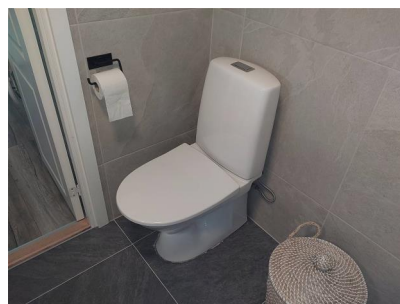
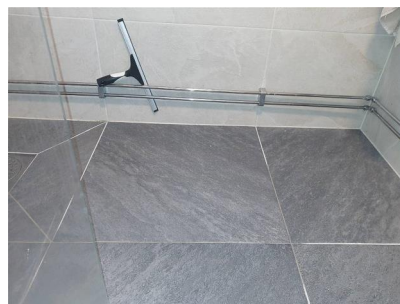
WC-stolen är lös.

Det finns risk för fuktskador eftersom WC-stolen är lös. Rörledningar och kopplingar kan släppa och orsaka rörbrott med vattenskador som följd.

Med tanke på kliknkernas storlek så kan vatten bli stående i fogar utanför duschzonen efter användning.

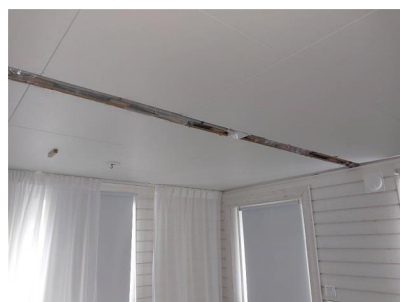
### Entréplan / Sovrum 2

Renovering pågår.
