# Besiktningsprotokoll

Anticimex Försäkringsbesiktning i samarbete med Fastighetsbyrån

| Fastighetsadress:<br>Sparvstigen 8 | |

| Besiktningsdatum:<br>2025-08-07 | Protokollnummer:<br>69177646 |

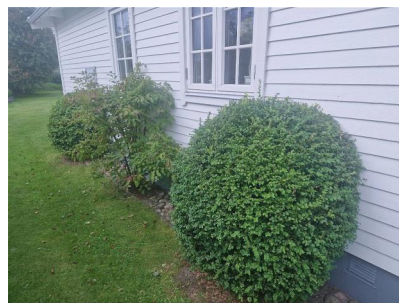
Växter finns i anslutning till byggnaden.

När det finns rabatter och växter nära byggnaden finns risk att fukt stannar kvar i väggarna. Detta kan i sin tur orsaka invändiga fuktskador. Växternas rötter kan också skada grundmuren och sätta dräneringsledningen ur funktion.

Området närmast huset rekommenderas att vara fritt från växtlighet.

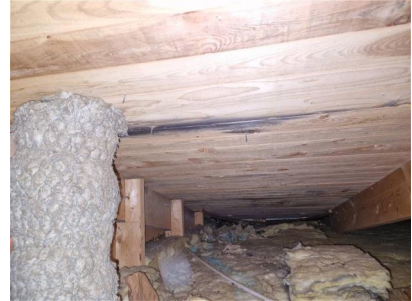
Lokala missfärgningar finns på underlagstaket som enligt fastighetsägaren är sedan innan takomläggningen.

Fuktindikering utfördes på missfärgningarna utan anmärkning.

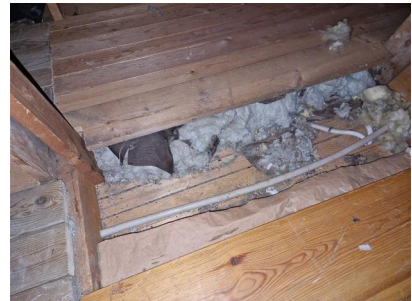
Lokalt saknas bjälklagsisolering i den ursprungliga delen, konvektionsspärr finns inte.

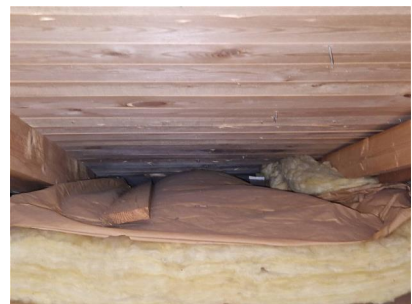
Lokalt noterades svag mikrobiell påväxt vid takfoten åt sydväst som troligen beror på konvektion.

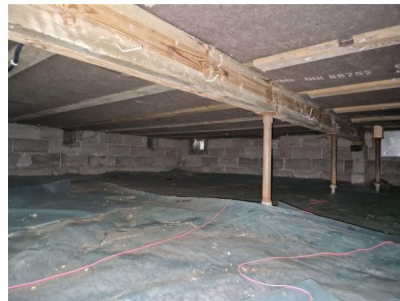
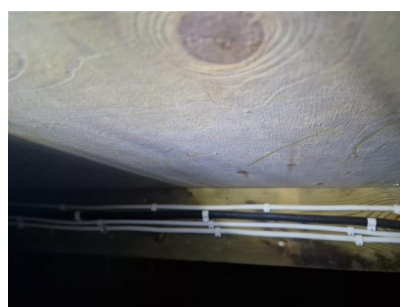
Delar av huset är grundlagt med kryppgrund. Vid besiktningen noterades svag mikrobiell påväxt på undersidan av bjälklaget samt en svag kemisk lukt noterades i grunden. Detta beror på att grunden delar av året är så pass fuktig att mikrobiell påväxt uppstår och emissioner från tryckimpregnerat virke orsakar kemisk lukt. Man bör sänka fuktigheten i grunden för att undvika framtida problem.

Grunden nås via en utvändigt lucka.  
 Marken består av makadam med ovanpåliggande plastfolie. Plastfolien täcker bristfälligt på ett par ställen.  
 Grundmurarna består av betonghålstén.  
 Blindbottenläkt, syllar, bärlinor och golvreglar är rötskyddsbehandlade.  
 En svag kemisk lukt kan förnimmas i grunden.  
 Vid kontroll av konstruktion mättes fuktkvoten stickprovsvís i blindbotten och en bärlina till mellan 19-21 %.  
 Det finns risk för mikrobiell tillväxt om den relativa fuktigheten (RF) i luften är över 75 %, vilket i gran- och furuvirke motsvarar en fuktkvot (FK) på ca 17 %.

Blindbotten är av Asfaboardskivor, Plywood-skivor och spånskivor.  
 Mikrobiell påväxt finns på blindbotten.  
 Den upptäckta mikrobiella påväxten på bjälklagets undersida och de förhöjda fuktvärdena indikerar att grunden under delar av året är så pass fuktig att mikroorganismer utvecklas.  
 För att undvika detta så måste krypgrundens klimat bli torrare.

Vi rekommenderar att du installerar en krypgrundsavfuktare. Läs Anticimex faktablad om krypgrunder för tips och råd.

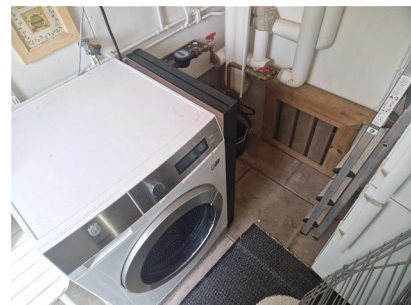
Utrymmet är grundlagt med markplattor.  
Ingen golvbrunn finns i utrymmet.  
Varmvattenberedaren spillvattenrör är kopplat till en hink.
