**Fastighetsuppgifter**

Utby 126:15

Burskapsgatan 23

| Uppdragsnummer | O28769 |

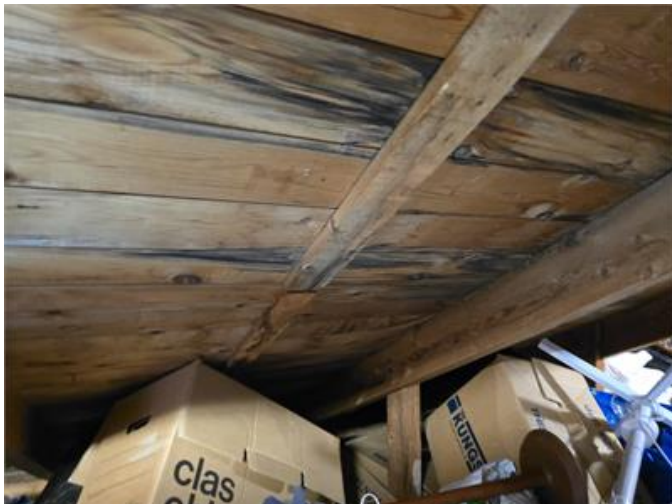
| Besiktningsresultat | | | | | |
|---|---|---|---|---|---|
| Vind | | X | | | Det noteras missfärgningar/fuktfläckar i underlagstaket. Vid besiktning är dessa torra. Se kommentar/riskanalys. |

**Vind:** Fuktfläckar/missfärgningar förekommer i underlagstaket, dessa fuktfläckar var vid besiktningsstillfället torra. Det rekommenderas att dessa hålls under uppsikt och ökar fuktfläckarna i storlek eller annan förändring sker bör kontakt tas med en fackman för erforderliga åtgärder. I övrigt var det mycket lösöre på vinden vid besiktningsstillfället.

Exempel på missfärgning i underlagstak.

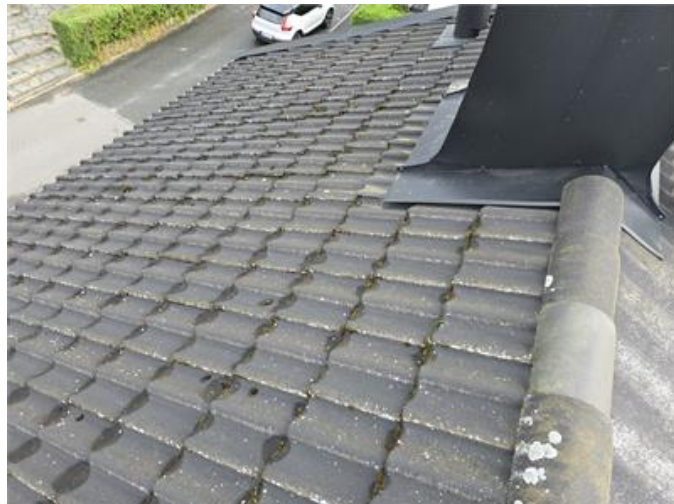
| Besiktningsresultat | | | | | |
|---|---|---|---|---|---|
| Yttertak | | X | | | Nocktätning samt fotplåt finns ej monterat. Spikning avnockpannor bör kompletteras, enstaka nockpanna är felmonterad. Viss mosspåväxt förekommer. Det finns ingen huv ovan skorsten. Se kommentar/riskanalys. |

**Yttertak:** Nocktätning rekommenderas för att minska fuktrinängning vianocken och därmed minskad fuktbelastningen på papp och läkt.

Då takfotsplåt inte finns och pannorna ligger an mot takpappen innebär det risk att den skavs sönder, vilket i förlängningen kan orsaka fuktrelaterade skador takkonstruktionen.

När våderskydd/huv inte finns ovan skorstenen finns risk att regn/snö fuktar upp murstocken och orsakar fuktrelaterade skador i angränsande konstruktioner.

Viss mosspåväxt förekommer på takpannorna innebärande ökad risk för fuktpåverkan på underliggande konstruktioner och förkortad livslängd på takpannorna.

Överblick del av yttertak.

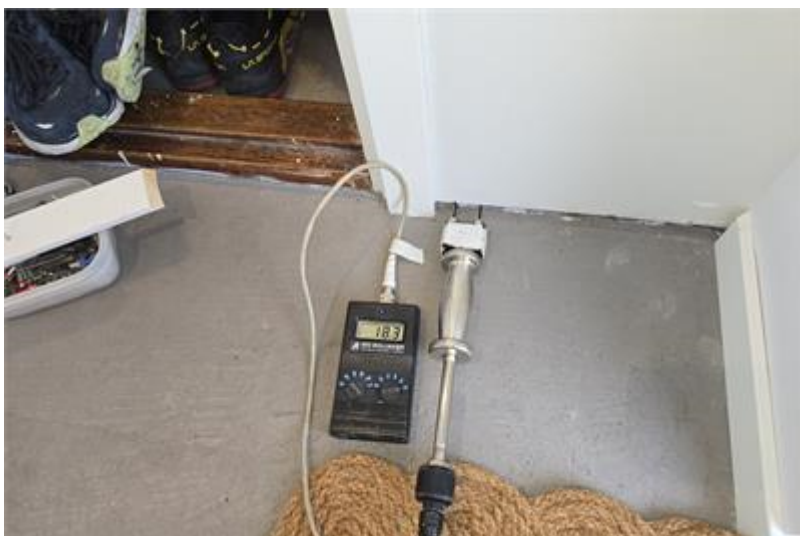
Gränsen för mikrobiell tillväxt i trä går vid ca 17% fuktkvot och rötskador över ca 28%. Kontroll av konstruktion utfördes via mätning bakom fotlist i innervägg mellan hall/verkstad. Mätningar utfördes även i trösklar till wc och sovrum 3.

Fuktkvoten uppmättes till ca 18-19% i innerväggssyll mellan hall/verkstad och till ca 13-14% i trösklar till sovrum 3 och wc.

Notera att stickprovsmässig undersökning är utförd samt att mätvärden över gränsvärdet uppmättes. För att säkert fastställa konstruktionens kondition och fuktstatus måste en mer omfattande undersökning utföras.

Generellt rekommenderas det att organiskt material/träkonstruktioner byts ut mot fuktsäkra alternativ.
