# Besiktningsprotokoll

Anticimex Försäkringsbesiktning i samarbete med Fastighetsbyrån

| Fastighetsadress:<br>Centralskolevägen 3 | |

| Besiktningsdatum:<br>2025-08-06 | Protokollnummer:<br>69178877 |

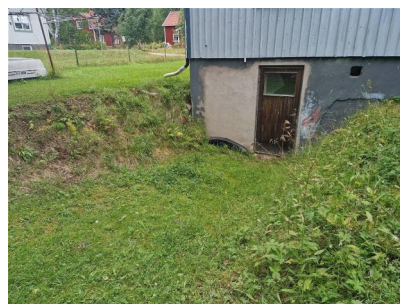
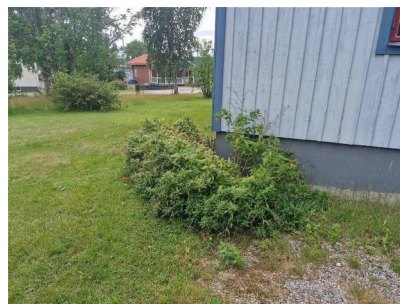
Marken lutar mot huset.

Detta innebär en ökad fuktbelastning mot grunden vilket i sin tur kan orsaka fuktskador i huset.

Växter finns i anslutning till byggnaden.

När det finns rabatter och växter nära byggnaden finns risk att fukt stannar kvar i väggarna. Detta kan i sin tur orsaka invändiga fuktskador. Växternas rötter kan också skada grundmuren och sätta dräneringsledningen ur funktion.

Området närmast huset rekommenderas att vara fritt från växtlighet.

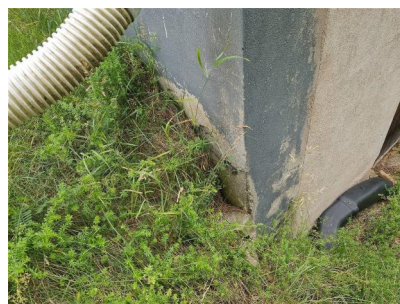
Sprickor/ putssläpp finns på sockel.

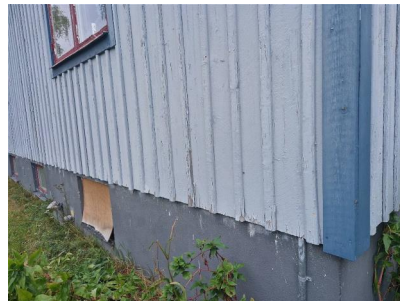
Fasadpanelen är i behov av målning/underhåll.

Fasadbeklädnad och träkonstruktioner där målningsbehov finns riskerar att få fukt- och rötskador på grund av sämre vattenavvisande förmåga. För att öka livslängden på fasadbeklädnaden rekommenderas målning och underhåll.

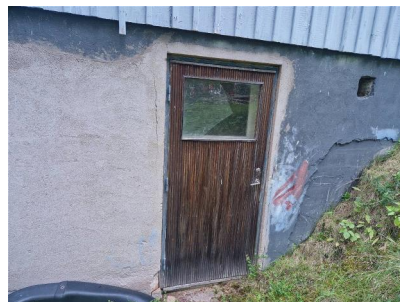
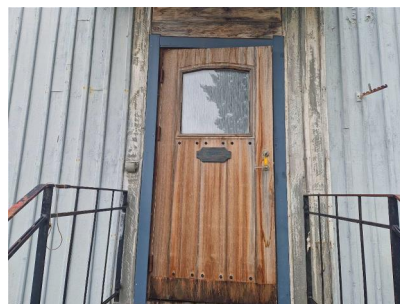
Dörrar är i behov av målning/underhåll.

Dörrar där målningsbehov finns riskerar att få fukt- och rötskador på grund av sämre vattenavvisande förmåga.

För att öka livslängden på dörr rekommenderas målning och underhåll.

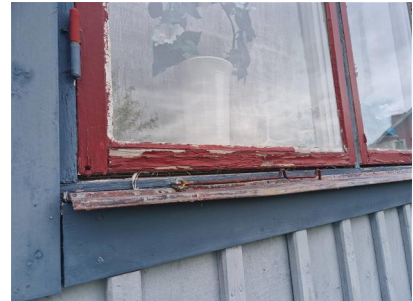
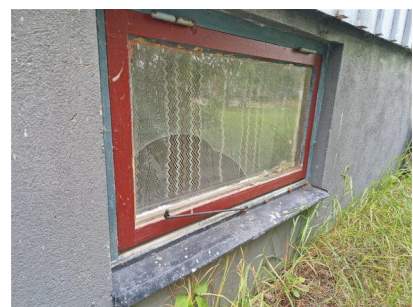
Fönster är i behov av målning/underhåll.

Fönsterbågar och fönsterkarmar där målningsbehov finns riskerar att få fukt- och rötskador på grund av sämre vattenavvisande förmåga.

Noteras ngn trasig fönsterruta.

För att öka livslängden på fönster rekommenderas målning och underhåll.

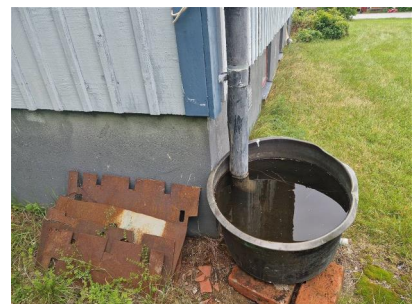
Stuprör avslutas nära husliv.

Stuprör som avslutas intill husliv (ovan mark) kan medföra en ökad fuktbelastning på grundmur/sockel med fuktrelaterade skador som följd.

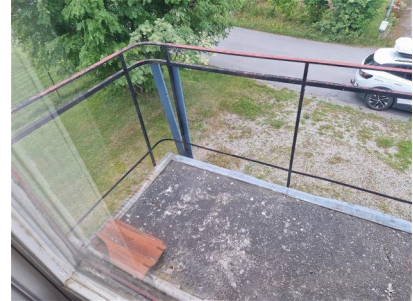
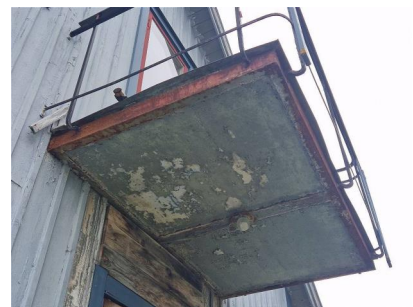
Spjälor saknas på balkong.  
Balkongen är i behov av underhåll.

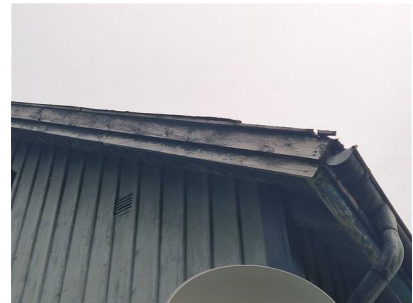
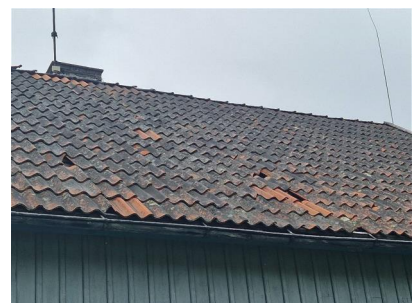
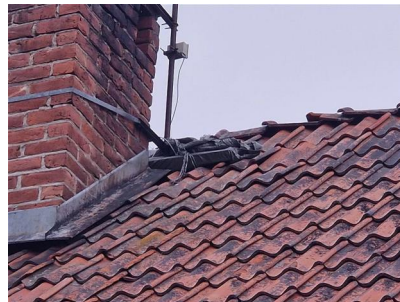
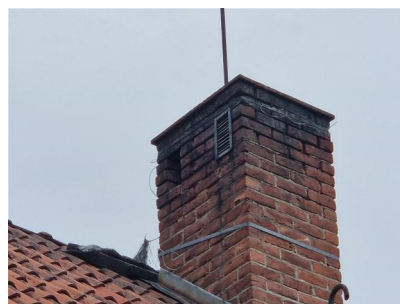
Taket är besiktat från mark då takstege saknas.

Ett flertal takpannor är skadade.

Presenning ligger på taket vid taknock då pannor saknas där enl fastighetsägaren.

De skadade/spruckna takpannorna medför risk för fuktskador på underliggande konstruktioner.

Vi rekommenderar en fördjupad undersökning för att bedöma orsak och omfattning.

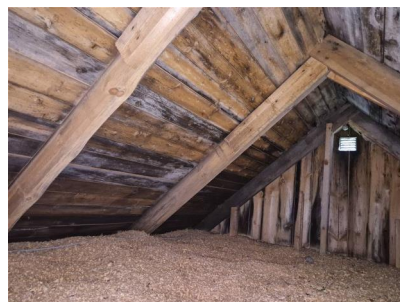
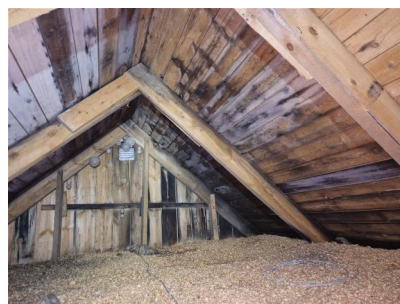
Vid kontroll av vinden har fuktvärden under kritisk fuktnivå för mikrobiell tillväxt uppmätts, dock finns mikrobiell påväxt på underlagstak.

Fuktkvoten i underlagstak/takbjälkar uppmättes till 11 %.

Den upptäckta mikrobiella påväxten på underlagstaket är ett tecken på att vinden har tillförts eller tillförs fukt inifrån bostaden. Observera att besiktning av bostadens ventilationssystem inte har ingått i uppdraget.

För att komma tillrätta med detta kan fukttillförseln inifrån bostaden behöva minskas. Det kan göras genom att ventilationen i bostaden förbättras samt att eventuella otätheter i vindsbjälklaget (tak-/väggvinklar, taklucka med mera) tätas. Läs Anticimex faktablad om ouppvärmda vindsutrymmen för tips och råd.

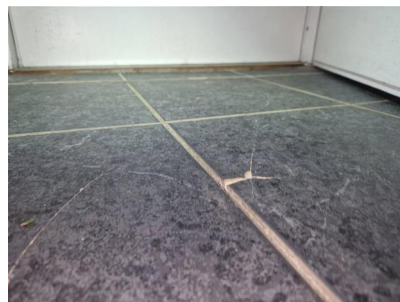
Klinker har släppt från underlaget ("Bom").

Felet som uppstått är att vidhäftningen mellan klinker och underlag har upphört. Sk "bom/ bomljud".

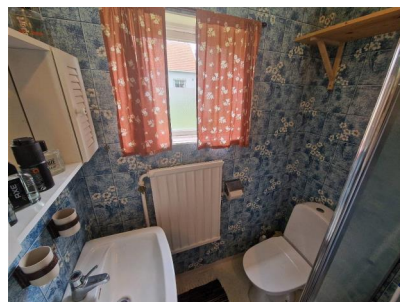
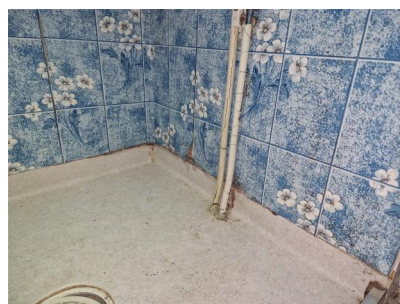
Utrymmet är i behov av renovering.

Brister som noteras är genomföringar i golv i duschzonen samt otät/sprucken våtrumsmatta på vägg

Utrymmet är äldre och har passerat tiden för sin tekniska livslängd.

Renovering av utrymmet rekommenderas. Kontakta en behörig våtrumsentreprenör för en renovering. I samband med renoveringen bör omkringliggande konstruktioner kontrolleras för att upptäcka eventuella följdskador.

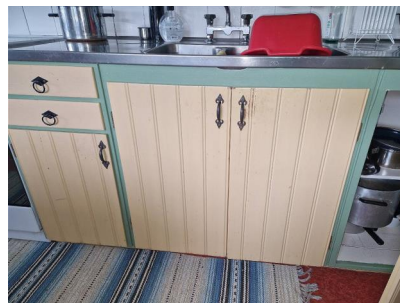
Fuktskydd saknas i diskbänksskåp.

Utan fuktskydd är det svårt att upptäcka läckage från rörledningar. Vatten kan då tränga in i omkringliggande konstruktioner och orsaka fuktskador.

För att upptäcka eventuella läckage, installera ett fuktskydd.

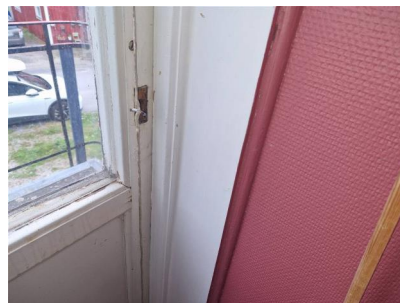
Handtag saknas till balkongdörr

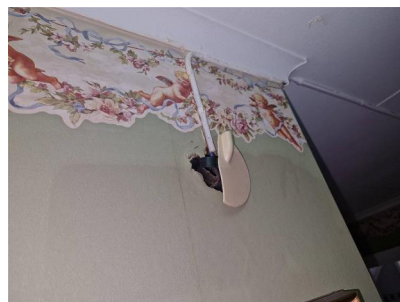
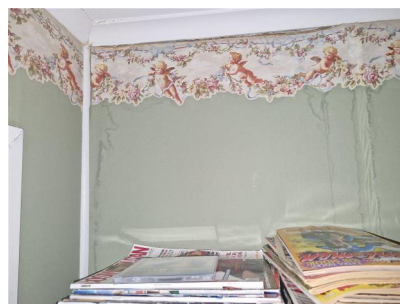
Skyddslock saknas på kopplingsdosa.

Äldre fuktfläckar noteras på väggen.  
Torrt vid besiktning.

Montera skyddslock.

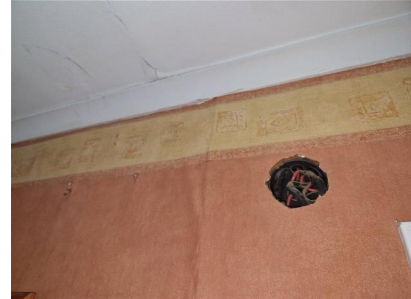
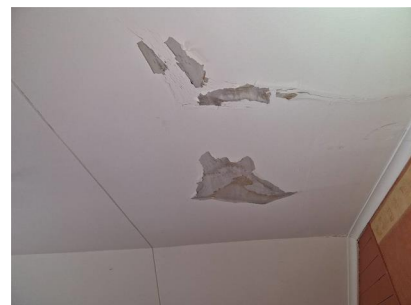
Skyddslock saknas på kopplingsdosa.  
Montera skyddslock.

Taket har fuktfläckar.

Torrt vid besiktning.

Info från fastighetsägaren gör gällande att dessa fläckar uppkommit från tidigare tak läckage.

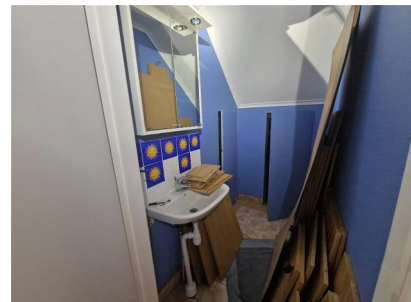
Utrymmet har tidigare använts som WC -utrymme

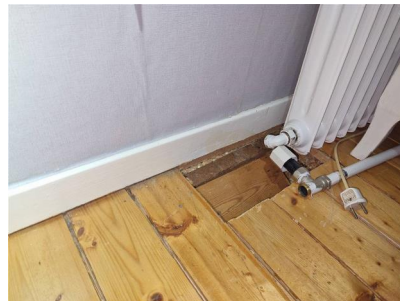
Vattenburna systemet är bortkopplat från radiatorer.  
Skada noteras i golvet efter demontering.

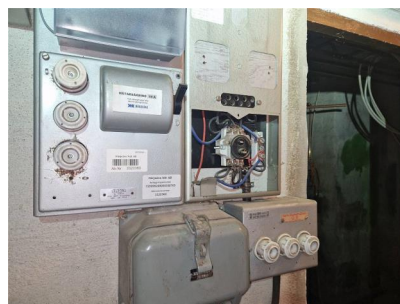
Täcklock saknas på elcentral.

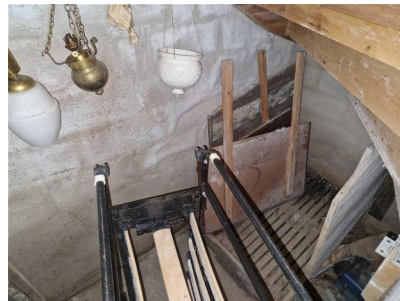
Trädetaljer i kontakt med betonggolv och källarvägg.

Trädetaljer (trösklar, innervägg mm) kan via kapillärkraft bli fuktiga vilket kan leda till fuktskador. Vid misstanke om detta bör dessa delar bytas ut.

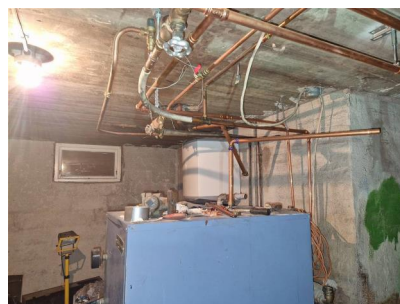
Pannan är fränkopplad.
