**Fastighetsuppgifter**

Fastighetsbeteckning  
Landvetter 4:128  
Adress  
Härkeshultsvägen 22  
438 35 Landvetter

| Uppdragsnummer | O28778 |
| Besiktningsdatum | 2025-08-08 |

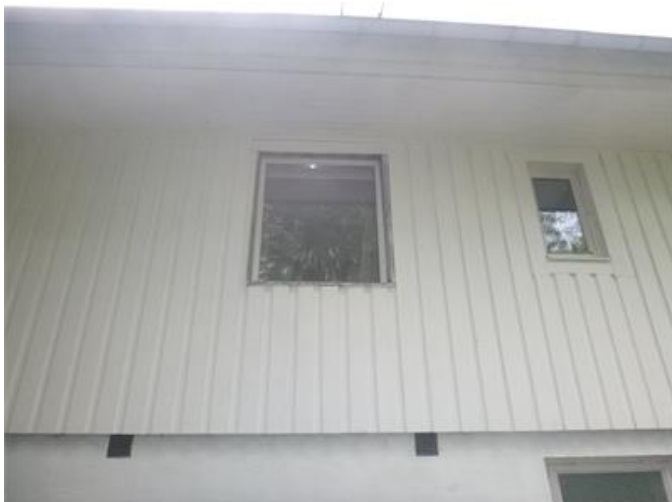
| Besiktningsresultat | | | | | |
|---|---|---|---|---|---|
| | | | X | | Plåtdetaljer/foder finns inte på enstaka fönster, kontakta en fackman för vidare kontroll/åtgärd. Se kommentar/riskanalys. Bild 1 |

Om plåtdetaljer/foder saknas finns det en risk att vatten kan tränga in och orsaka skador som påverkar fastigheten negativt.

Bilden visar fönster där plåtdetaljer/foder inte finns.

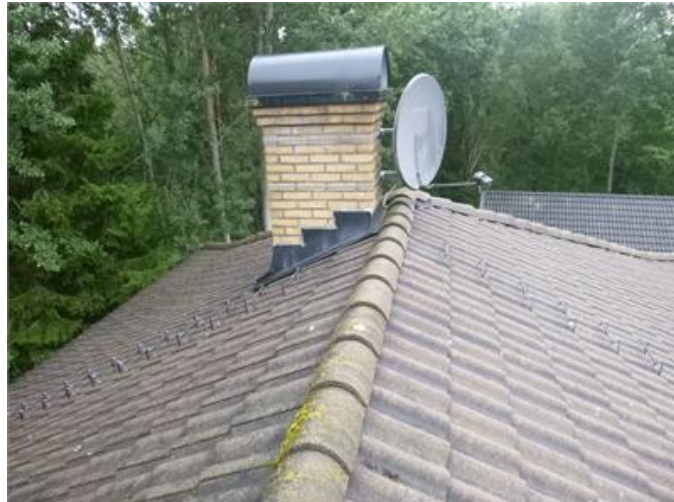
| Besiktningsresultat | | | | | |
|---|---|---|---|---|---|
| Tak | | X | | | Taktäckningen är av äldre standard/datum. Mossa förekommer på taktäckningen. Fotplåt samtnocktätning finns inte. Plåtdetaljer är i behov av målning/underhåll. Se kommentar/riskanalys. Bild 2 |

Då taktäckningen är av äldre standard/datum och när brister förekommer kan det ha ett minskat motstånd mot vatteninträngning. Detta i sin tur kan leda till fuktskador som kan påverka byggnaden negativt.

Bilden visar vy av tak.

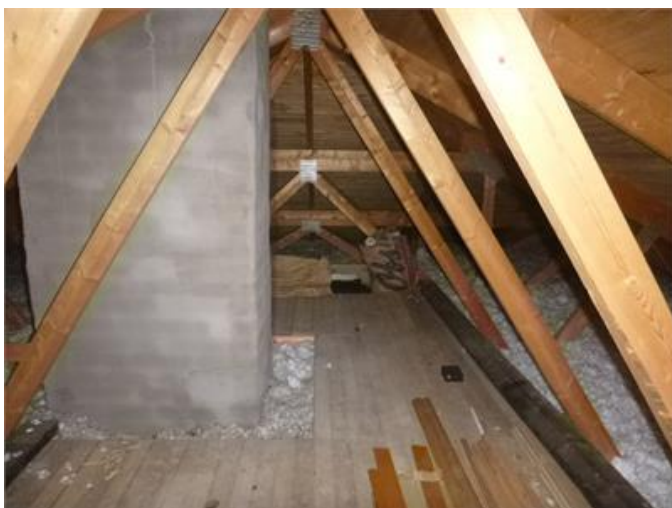
| Besiktningsresultat | | | | | |
|---|---|---|---|---|---|
| <b>Vind</b> | | X | | | Mikrobiell påväxt/missfärgningar förekommer i utrymmet, se kommentar/riskanalys. Bild 3 |

Om det finns brister i tätningen mellan ett kallt och ett varmt utrymme finns det en risk att relativt varm och fuktig luft kommer ut från det varma utrymmet till det angränsande kalla utrymmet och träffar en kall yta och kondenserar. Missfärgning på yttertakskonstruktionen är en indikering på att inneluften har kommit ut i vinden så att ett gynnsamt klimat för en mikrobiell tillväxt har uppstått. Det kan vara en indikering på att ventilationen inomhus är undermålig. Får detta fortgå finns det en risk att man kan få skador på konstruktioner som i en förlängning påverkar byggnaden negativt. Konturerna på missfärgningarna kan t.ex. ritas in för att få en bättre kontroll över missfärgningarna, skulle de öka i omfattning bör kontakt tas med en fackman för vidare kontroll/åtgärd.

Bilden visar vy av vind.

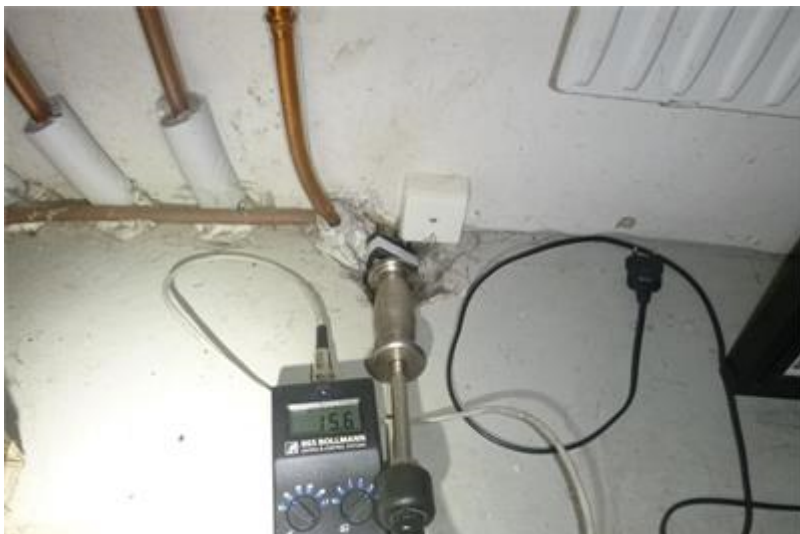
Vid kontroll av konstruktion mättes fuktkvoter stickprovsvis i en ytterväggssyll genom ett befintligt hål i ytterväggen i pannrummet till mellan 15- 16% fuktkvot samt i en innerväggssyll genom ett befintligt provhål i innerväggen i förrådet till mellan 12- 13% fuktkvot. Inga avvikande lukter kunde kännas vid besiktningstillfället.

Vid kontroll av konstruktion uppmättes fuktkvoter under det kritiska gränsvärdet för mikrobiell tillväxt. Notera att stickprovsmässig undersökning är utförd. För att säkert fastställa konstruktionens uppbyggnad, kondition och fuktstatus måste en mer omfattande undersökning utföras.
