# Besiktningsprotokoll

Anticimex Försäkringsbesiktning i samarbete med Fastighetsbyrån

| Fastighetsadress:<br>Salstersvik 85 | |

| Besiktningsdatum:<br>2025-08-06 | Protokollnummer:<br>69133031 |

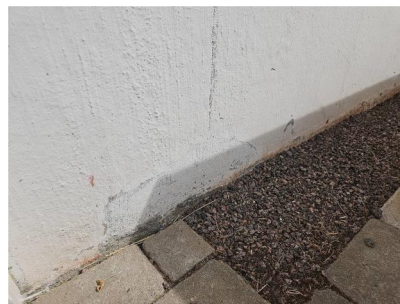
Mindre färgsläpp finns på delar av sockel/betongytan.

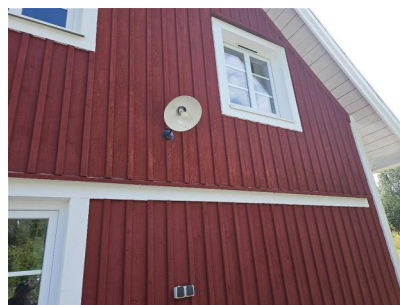
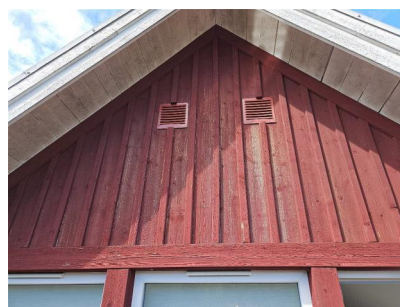
Fasadpanelen är i behov av målning och underhåll, främst på gavlarna där slitage är mest påtagligt.

Träkonstruktioner och fasadbeklädnad som inte underhålls regelbundet riskerar att drabbas av fukt- och rötskador till följd av nedsatt vattenavvisande förmåga.

För att bevara fasadens funktion och förlänga dess livslängd rekommenderas målning och löpande underhåll av utsatta ytor.

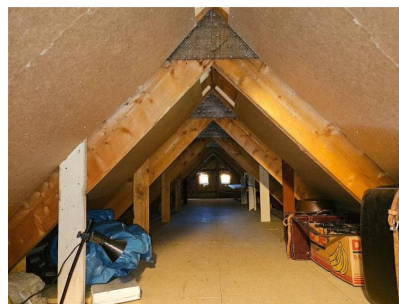
Vid kontroll av vinden uppmättes fuktvärden under kritisk fuktnivå för mikrobiell tillväxt och en normal lukt upplevdes.

Fuktkvoten i underlagstak/takbjälkar uppmättes till 8 %.

Risk för mikrobiell tillväxt föreligger om fuktkvoten överstiger 17 %.

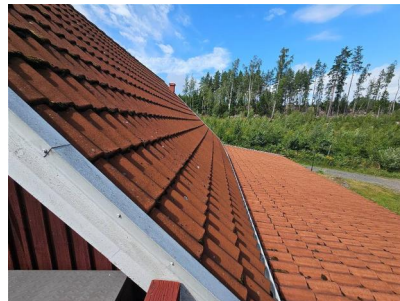
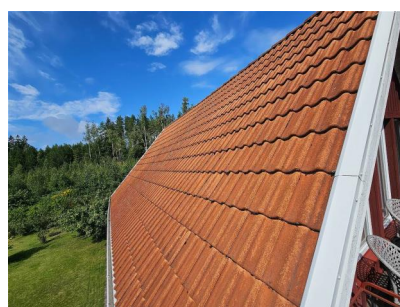
Inget att notera.

Taket besiktigades från marken samt balkong då takstege saknas, men även på grund av takhöjd (vilket kräver sele). Inga synliga brister eller skador noterades.

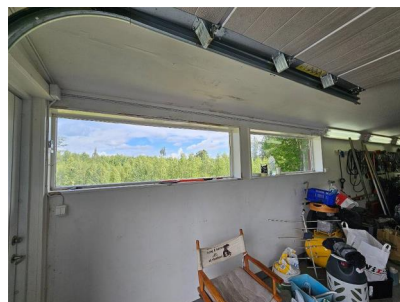
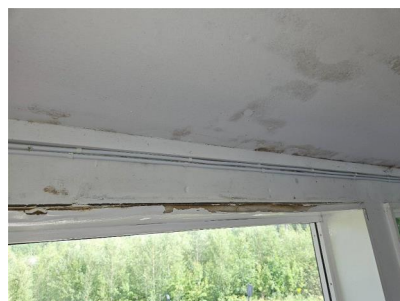
En tidigare vattenskada har inträffat i garaget till följd av läckage från en trasig takpanna. Fuktbläckor och synliga skador har noterats ovan fönsterpartier samt i innertaket.

Bakomliggande konstruktioner har inte öppnats upp eller kontrollerats i detalj, men vid fuktmätning har inga förhöjda fuktvärden uppmätts i tillgängliga ytskikt.

En vidare kontroll av bakomliggande konstruktioner rekommenderas för att fastställa eventuella dolda skador och bedöma skadans omfattning.

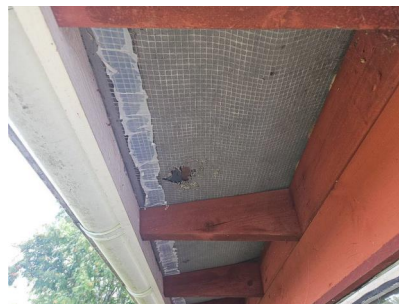
Garagetaket är belagt med takpannor och har ett underlagstak av armerad plastfolie.

I denna typ av takkonstruktion saknas traditionell takpapp, vilket innebär att underlagstaket har en begränsad förmåga att motstå vatteninträngning vid otätheter. Det är därför särskilt viktigt att takpannorna är hela och korrekt lagda. Skador eller brister i ytbeläggningen kan leda till att regnvatten eller smält snö tränger igenom och orsakar fuktskador i underliggande konstruktioner.

Regelbunden kontroll och underhåll av takpannor rekommenderas för att säkerställa täthet och förebygga fuktskador.

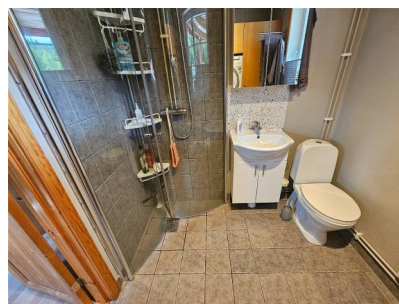
Normala fuktvärden indikerades mot klinker/kakel.

En viss fukt tränger alltid in bakom kakel/klinker via fogarna, detta är helt normalt och innebär inte att tätskiktet/ våtrumsisoleringen under kaklet/klinkern är bristfälligt eller ur funktion.

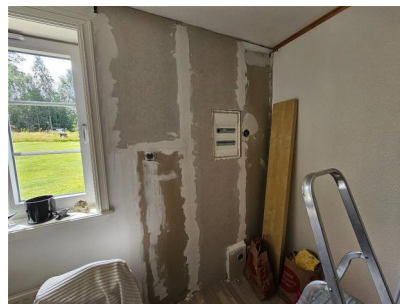
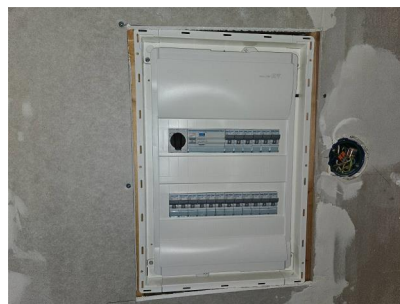
Efter byte av el-central har ytskikten i det aktuella utrymmet inte återställts eller färdigställts.

Den nya el-centralen är försedd med jordfelsbrytare, vilket är en säkerhetsmässigt viktig och korrekt utförd åtgärd. Däremot saknas en tydlig gruppförteckning.

Det rekommenderas att en uppdaterad och tydlig gruppförteckning anslås i direkt anslutning till el-centralen.

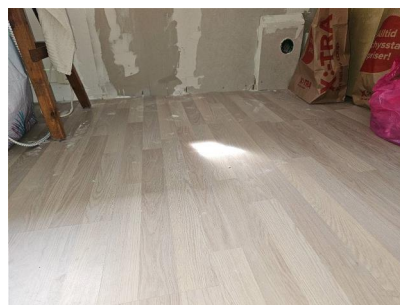
Betongplattan/golvet i utrymmet lutar från yttervägg parkering och vidare in mot byggnaden, vilket skapar en märkbar svacka i golvet.

Anledningen till lutningen är oklar. Säljaren har inte noterat eller kunnat lämna någon förklaring till detta. Det finns i dagsläget inga synliga tecken på sättningar i området.

Vid osäkerhet kring golvet konstruktion eller om användningen av utrymmet påverkas negativt, kan en vidare utredning av golvet uppbyggnad och eventuella orsaker till lutningen vara motiverad.

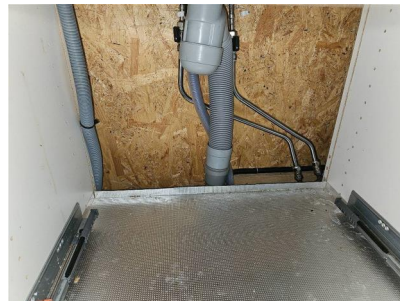
Fuktskydd är monterat i diskbänksskåpet, men det täcker inte hela ytan, främst saknas täckning längst in mot väggen där vatten och avloppsledningar är dragna.

Avsaknad av fullgott fuktskydd i detta område innebär en ökad risk för att eventuella läckage från rörledningar förblir oupptäckta. Vatten kan därmed tränga in i intilliggande byggnadskonstruktioner och orsaka fukt och vattenskador över tid.

För att tidigt kunna upptäcka eventuella läckage och minimera risken för skador rekommenderas installation av ett komplett och korrekt monterat fuktskydd som täcker hela skåpsbotten, särskilt kring rörgenomföringar.
