# Besiktningsprotokoll

Anticimex Försäkringsbesiktning i samarbete med Fastighetsbyrån

| Fastighetsadress:<br>Bygatan 55 | |

| Besiktningsdatum:<br>2025-08-06 | Protokollnummer:<br>69157611 |

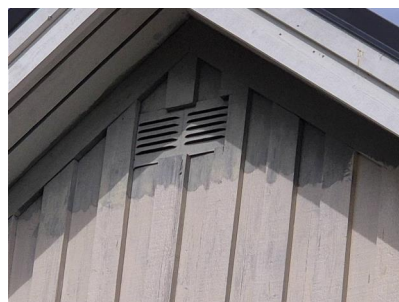
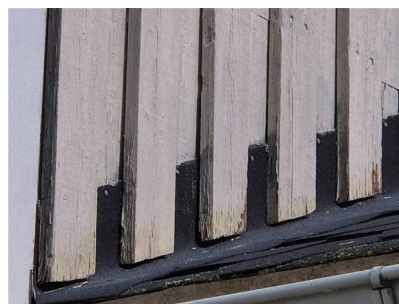
Ommålning av fasad med linoljefärg pågår och större delar är ej färdigmålade.

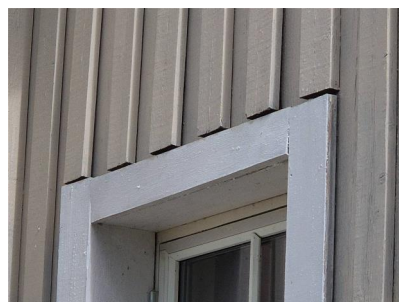
Överbleck saknas ovan ett fönster.

Detta kan medföra att vatten rinner in bakom foder och panel.

Komplettera med överbleck.

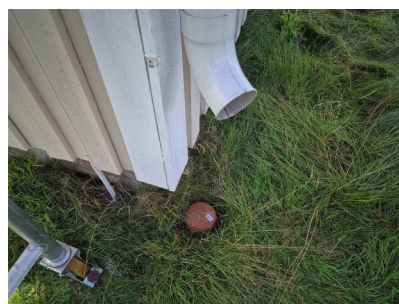
Stuprör var tidigare kopplat till markledning, men eftersom direktiv från omkringliggande grävarbete menar att det är kopplat mot avloppssystem skulle man koppla bort stuprör.

Huruvida om detta stämmer är dock oklart. Vart markledning går är nu oklart.

(Led bort takavvattningen från huset).

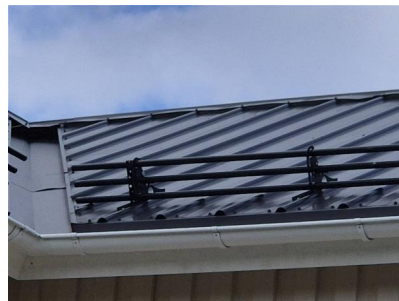
Taket besiktades från mark.

Inga brister noterades.

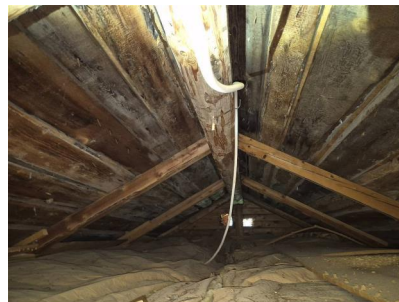
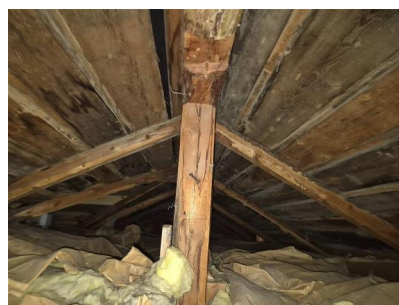
Vid kontroll av vinden uppmättes fuktvärden under kritisk fuktnivå för mikrobiell tillväxt och en normal lukt upplevdes.

Fuktkvoten i underlagstak/takbjälkar uppmättes till 10 %.

Det finns risk för mikrobiell tillväxt om den relativa fuktigheten (RF) överstiger 75 % och detta motsvarar en fuktkvot (FK) på 17 %.

Äldre missfärgningar och fläckar förekommer, men med tanke på ålder anses detta normalt.

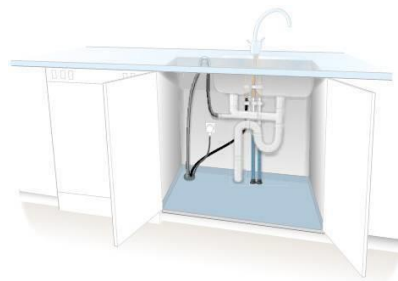
Vissa otätheter finns i diskbänksskåp.

Jag rekommenderar att man intallerar ett fuktskydd eller kompletterar med vattenlarm för att upptäcka eventuella läckage.
