# Besiktningsprotokoll

Anticimex Försäkringsbesiktning i samarbete med Fastighetsbyrån

| Fastighetsadress:<br>Höglidsvägen 10 | |

| Besiktningsdatum:<br>2025-08-07 | Protokollnummer:<br>69189005 |

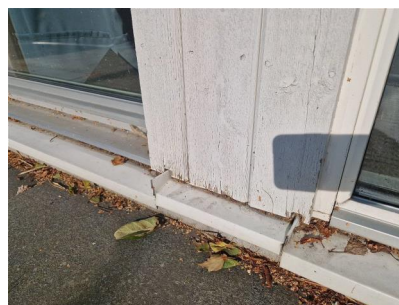
Träpanelen på fönsterpartiet är i behov av målning/underhåll.

Fasadbeklädnad och träkonstruktioner där målningsbehov finns riskerar att få fukt- och rötskador på grund av sämre vattenavvisande förmåga. För att öka livslängden på fasadbeklädnaden rekommenderas målning och underhåll.

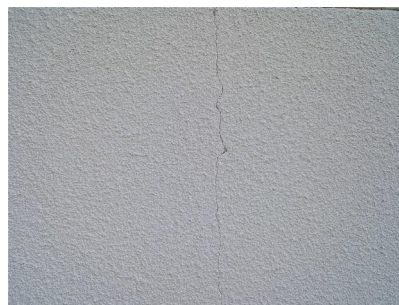
Sprickor finns i fasaden.

Detta kan leda till fukt- och frysskador i konstruktionen.

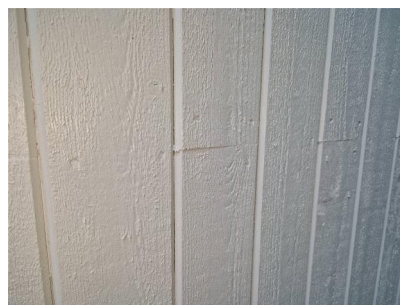
Fasadpanelen ser överlag bra ut. Det noteras att panelen är skarvad på ena långsidan.

När fasadpanel är skarvad mitt på en vägg utan något skydd mot ex vis regn finns det en risk för fuktinträngning i skarvarna, med fuktrelaterade skador i ändträ och bakomvarande konstruktioner som möjlig följd.
