# Besiktningsprotokoll

Anticimex Försäkringsbesiktning i samarbete med Fastighetsbyrån

| Fastighetsbeteckning:<br>Käringerud 1:25 | |

| Besiktningsdatum:<br>2025-08-07 | Protokollnummer:<br>69146114 |

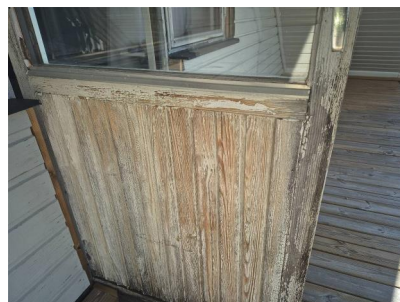
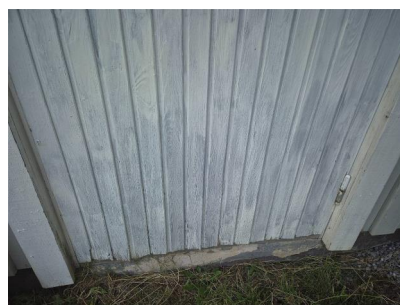
Dörr har färgsläpp och torrsprickor.

Dörrar där målningsbehov finns riskerar att få fukt- och rötskador på grund av sämre vattenavvisande förmåga.

För att öka livslängden på dörr rekommenderas målning och underhåll.

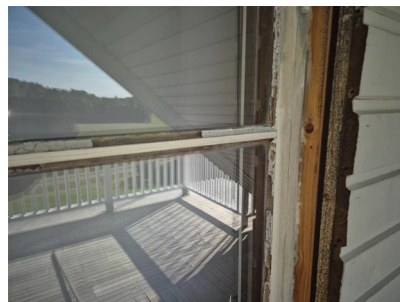
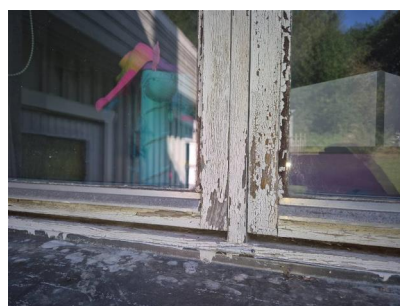
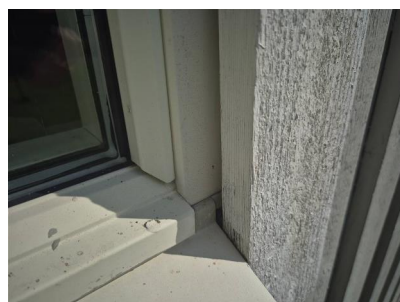
Fönster har färgsläpp och torrspäckor.

-Fönsterbleck saknar uppvik och det finns springor mellan fönster och foder vilket ökar risken att fukt kan tränga in i konstruktionen.

Fönsterbågar och fönsterkarmar där målningsbehov finns riskerar att få fukt- och rötskador på grund av sämre vattenavvisande förmåga.

För att öka livslängden på fönster rekommenderas målning och underhåll.

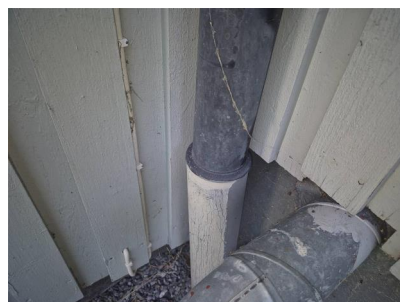
Lövsilar finns inte.

När det saknas lövsilar så finns det risk att det blir stopp i dagvattenledningen.

För att hindra stopp i dagvattenledning rekommenderas komplettering av lövsilar.

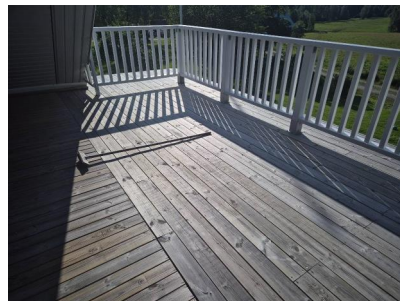
Gummiduk under trätrall har ej besiktats.

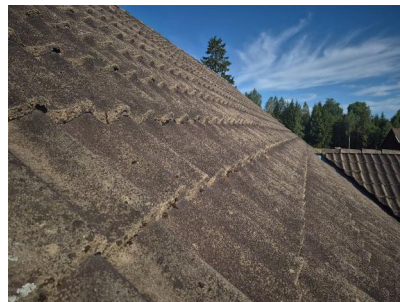
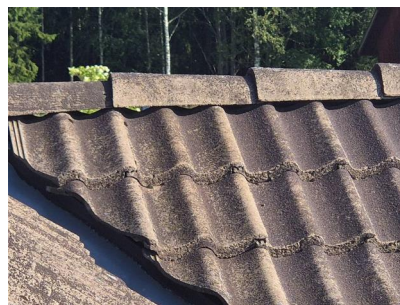
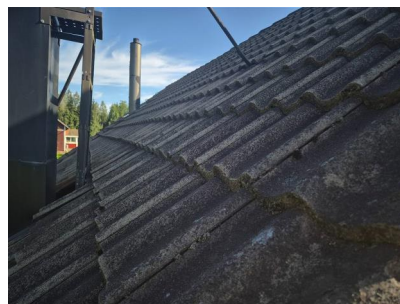
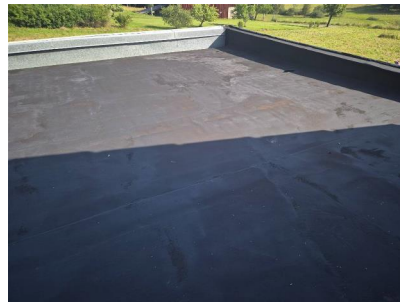
Yttertaket är äldre.

- Glipor vidnockpannor på tak över entrén.

Takpannor, plåtdetaljer och underlagstak har enligt vår bedömning en begränsad livslängd. Eftersom husets taktäckning är äldre har det ett minskat motstånd mot vatteninträngning. Detta i sin tur kan leda till fuktskador på träläkt och vidare ner i underliggande konstruktioner.

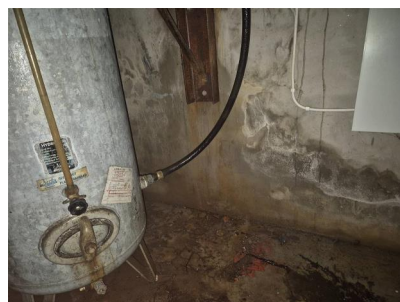
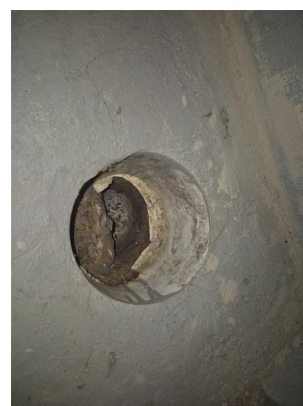
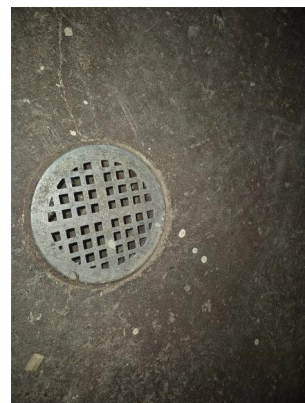
Äldre gjutjärnsbrunnar finns i utrymmet.  
- Ytskikt är ej färdigställt i garaget.

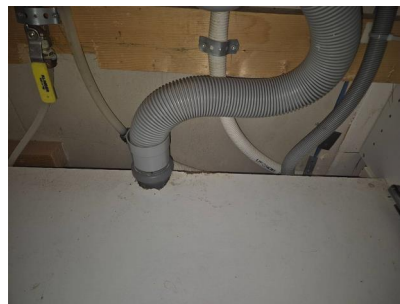
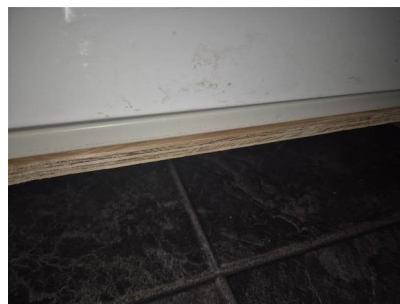
Fuktskydd saknas i diskbänksskåp och under vitvaror., men säljaren har ett vattenlarm installerat.

Utan fuktskydd är det svårt att upptäcka läckage från rörledningar. Vatten kan då tränga in i omkringliggande konstruktioner och orsaka fuktskador.

För att upptäcka eventuella läckage, installera ett fuktskydd.

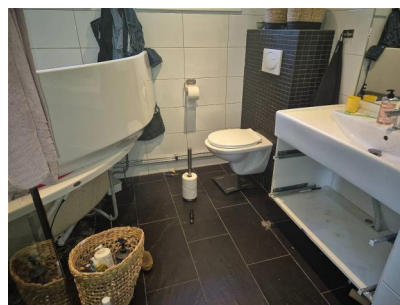
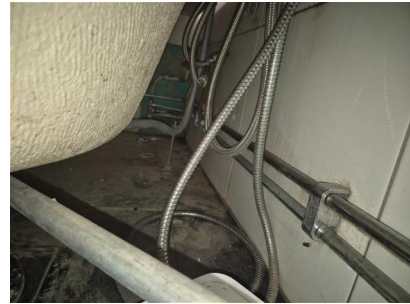
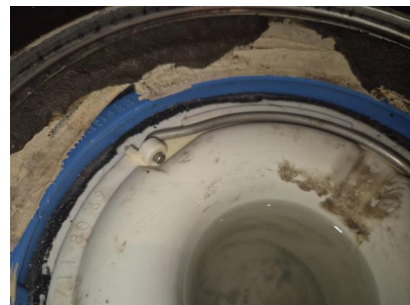
Tätskikt är felmonterat i golvbrunnen.  
- Kakelplattor saknas vid rörgenomföringar under badkar.

När tätskikt är felmonterat i golvbrunnen innebär det risk för fuktskador. Vatten kan tränga ner i omkringliggande konstruktioner med fuktrelaterade skador som följd.

Normala fuktvärden indikerades mot klinker/kakel.

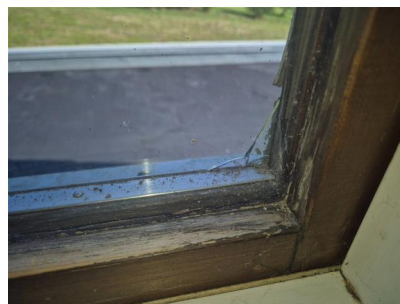
Fönsterruta trasig.

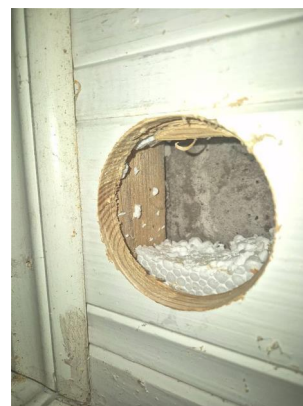
Vid kontroll av konstruktion uppmättes fuktvärden över kritisk nivå för mikrobiell tillväxt och normal lukt upplevdes.

Källargrundmurar med påreglade isolerade ytterväggar.  
Fuktkvoten uppmättes till 20 %, den relativa fuktigheten uppmättes till 85 % och en normal lukt kunde kännas i golv/vägg vinkel. Gränsvärdet för mikrobiell tillväxt är 75% RF Och 17% FK.

Vi rekommenderar en fördjupad undersökning för att bedöma orsak och omfattning. Det är viktigt att tänka på att denna rekommendation om fördjupad undersökning gäller hela väggen.

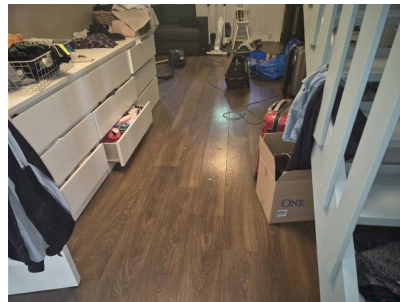
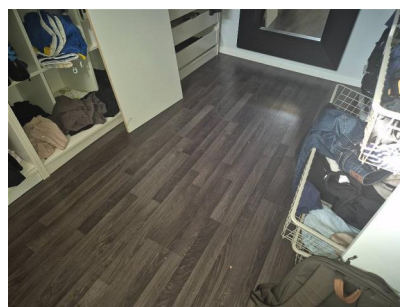
Vid kontroll av konstruktion uppmättes fuktvärden under kritisk nivå för mikrobiell tillväxt och normal lukt upplevdes.

Grundläggningen består av en betongplatta på mark utan underliggande isolering med vattenburen golvvärme och med ytskikt dikt an betongen. Fuktkvoten uppmättes till 10%.

Flytande golvkonstruktion och eventuella väggsyllar riskerar att drabbas av fuktskador på grund av naturlig fuktpåverkan om fuktskyddet är bristfälligt utfört alternativt saknas. Fuktvandring kan ske från marken genom betongen till organiskt material genom så kallad kapillärsugning och diffusion, vilket kan leda till skador med lukt av mikrobiell karaktär. Om väggsyllarna är tryckimpregnerade kan även en kemisk lukt förekomma.

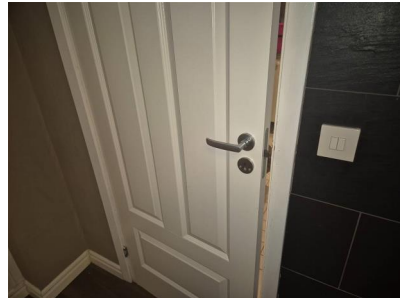
Dörr går ej att stänga.

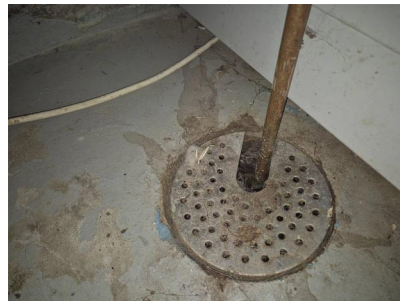
Gjutjärnsbrunnen är rostangripen.

Golvbrunn i pannrum/garage är i dåligt skick.

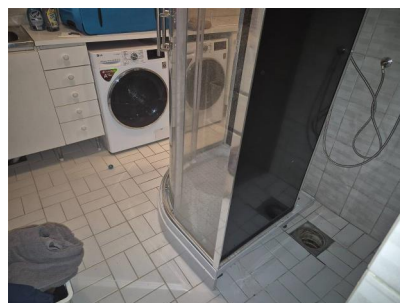
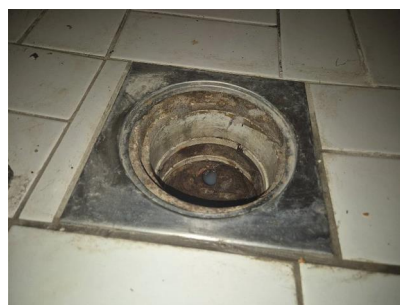
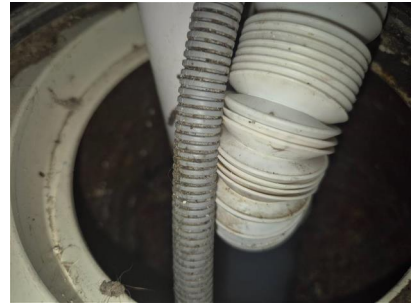
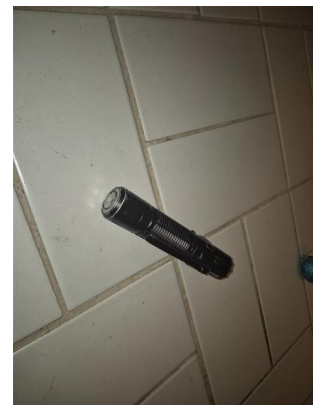
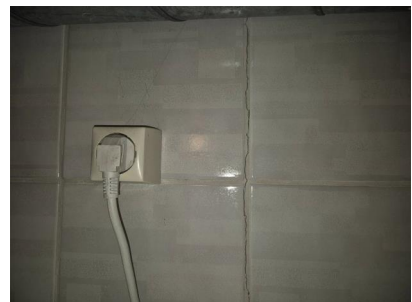
Gjutjärnsbrunnen är rostangripen.

- Bomljud i klinkergolv.
- spricka i kakelvägg.

Det finns risk att golvbrunnen rostar sönder med fuktskador som följd.
