# Besiktningsprotokoll

Anticimex Försäkringsbesiktning i samarbete med Fastighetsbyrån

| Fastighetsadress:<br>Skalbaggevägen 11 | |

| Besiktningsdatum:<br>2025-08-07 | Protokollnummer:<br>69154298 |

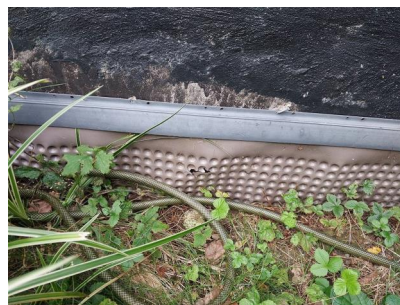
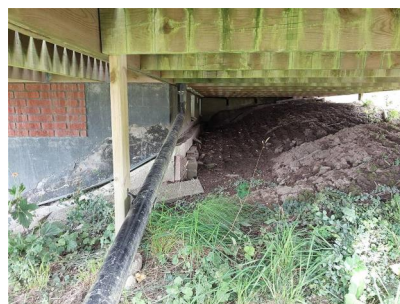
- Huset är beläget i en sluttning.
- Fukt- och värmeisoleringen är delvis belägen ovan markytan och har lokala otätheter mot källarmuren.

Sluttningsläge kan innebära ökad fuktbelastning mot grundkonstruktionen.

När det utvändiga fuktskyddet sticker upp ovanför markytan riskerar man både inträngning av regnvatten och förtida slitage av solljus.

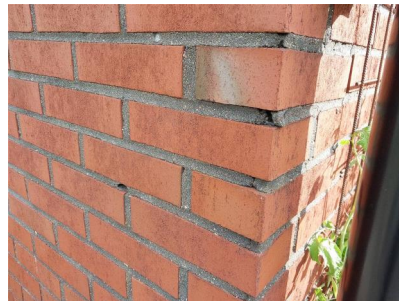
- Porösa/lösa fogar noterades, främst i solutsatt läge. Underhållsbehov.

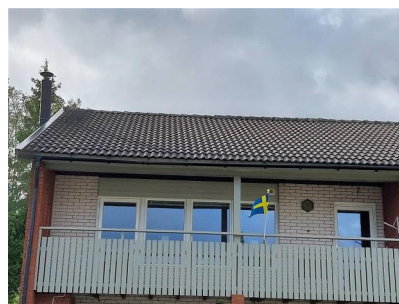
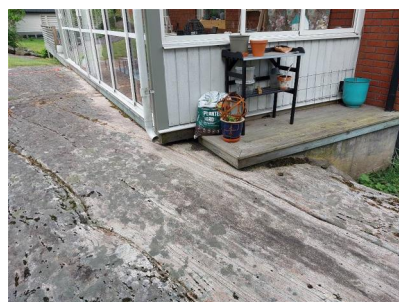
- Hängrännan på husets framsida är nedknäckt och behöver justeras.  
- Uterummets stuprörsvatten släpps mot berghällen och kan fuktbelasta grundkonstruktionen.

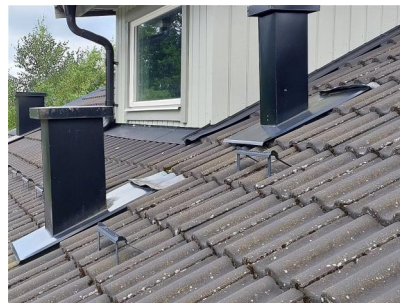
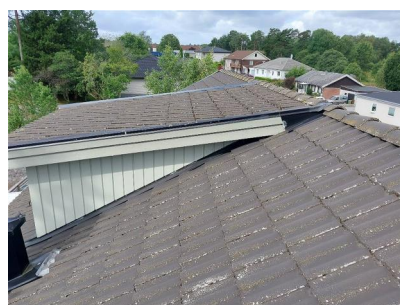
- Mosspåväxt har börjat greppa på takpannorna.
- Otätheter förekommer mellan pannor och plåtdetaljer.
- Nocktätning finns ej.
- Nedersta pannraden vilar direkt mot underlagsduken vilket medför slitage/tryckmärken.
- Takkupans lutning är sannolikt för låg för aktuell taktäckning.

Brister i taktäckningen innebär risk för läckagerelaterade skador i läkt och underliggande konstruktioner.

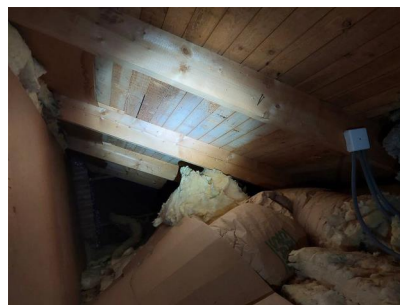
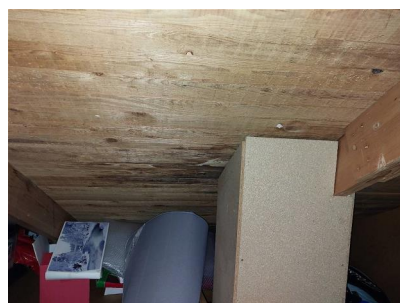
- Viss mikrobiell påväxt (konvektionspåverkan) noterades på underlagstaket i det sidovindsutrymme som har inspektionslucka.
- En fuktanvisning finns på underlagstaket vid en takgenomföring i det större vindsutrymmet.

Konvektionspåverkan orsakas normalt sett av att den underliggande bostadsmiljön har bristfällig allmänventilation vilket medför att inomhusproducerad fukt stiger mot det kallare vindsutrymmet. Om denna påväxt har uppstått på senare tid eller om ventilationen vid tidigare tillfälle inte fungerat korrekt går inte att svara på. Både påväxten och fuktanvisningen vid takgenomföringen bör bevakas över tid för att se om något tilltar, vilket i så fall medför att det behöver kontrolleras vidare.

Fuktkvoten i underlagstaket uppmättes till 8-9 % vilket är normalt för årstiden och under gränsvärde (17 %) för tillväxt av mikroorganismer.

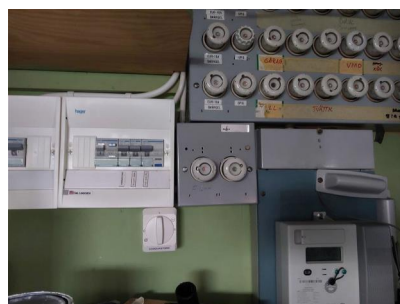
Elcentralens säkringspositioner är uppmärkta. Jordfelsbrytare finns. Inga avvikelser noterades vid stickprovsmässig funktionskontroll av jordade eluttag i kök och våtrum.

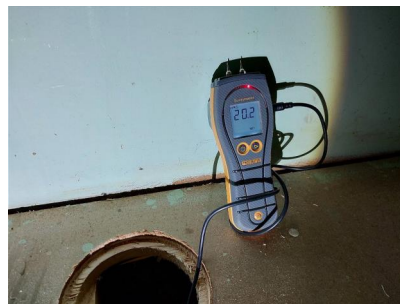
- Huset har källare med en betongplatta som till stor del belagts med isolerade golvkonstruktioner. Även källarytterväggen är invändigt försedd med isolering bakom väggskivor eller träpanel.
- En kvarstående del av källarens utvändiga fuktskydd är ålderstiget (under uterummet).

Befintliga konstruktioner i de delar av källaren där man inrett mot golv och vägg är kända så kallade riskkonstruktioner då dessa på grund av naturlig fuktpåverkan kan bli så fuktiga att tillväxt av mikroorganismer sker. Likaså kan källaren påverkas negativt om delar av det utvändiga fuktskyddet har nedsatt funktion.

Risk för tillväxt av mikroorganismer föreligger om den relativa fuktigheten (RF) i den omgivande luften är över 75 % vilket motsvarar en fuktkvot (FK) om 17 %. Vid provhåltagning i golv och vägg i matkällaren uppmättes RF till 80 % och FK till 20 %. Avvikande lukt upplevdes i provhålen.

Vi rekommenderar en fördjupad undersökning för att avgöra orsak till och omfattning av suterrängplanets brister.

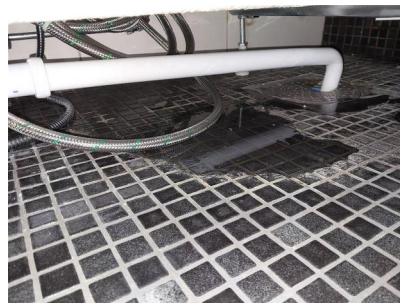
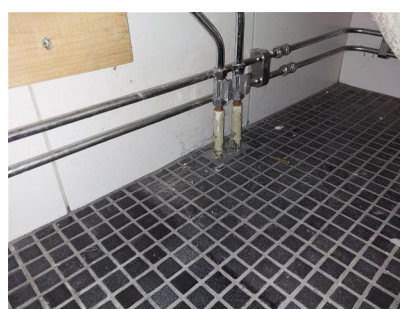
- Golvfallet är bristfälligt. Vatten blir kvarstående runt brunnen.
- Rör genomföringar finns i golvet.

Rör genomföringar i golv, framförallt nära väggen, innebär ökad risk för tätskiktssläckage.

Kvarstående vatten på golvet kan missfärga plattor och fogar.

Fuktindikering mot kakel och klinker som regelbundet vattenbegjuts är svårt att utföra då även det underliggande sättbruket kan ge utslag på instrumentet utan att skada föreligger. Fuktindikering har dock utförts i delar av utrymmet som ej vattenbegjuts samt i angränsande rum/konstruktioner utan avvikelser.

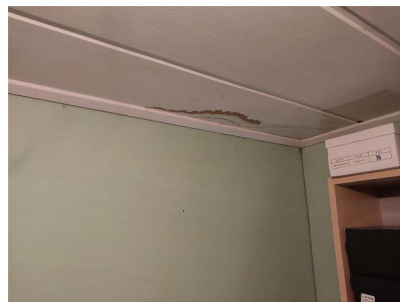
- Fuktanvisning finns på innertaket (syns även till viss del i det angränsande förrådet).

Eftersom det vid ett enstaka besiktningsstillfälle inte går att avgöra om missfärgningar/fuktanvisningar är aktiva eller ej bör sådana hållas under bevakning över tid. Ökar omfattningen måste detta undersökas och åtgärdas. Det kan även finnas bakomliggande skador som framkommer först vid friläggning.

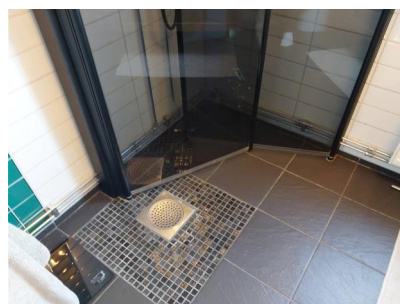
- Bristfälligt golvfall noterades i duschzonens ytterkanter.
- Rör genomföringar finns i golvet, dock ej i direkt närhet till duschen.

Bristfälligt golvfall kan medföra att kvarstående vatten missfärgar plattor och fogar.

Fuktindikering mot kakel och klinker som regelbundet vattenbegjuts är svårt att utföra då även det underliggande sättbruket kan ge utslag på instrumentet utan att skada föreligger. Fuktindikering har dock utförts i delar av utrymmet som ej vattenbegjuts samt i angränsande rum/konstruktioner utan avvikelser.
