# Besiktningsprotokoll

Anticimex Försäkringsbesiktning i samarbete med Fastighetsbyrån

| Fastighetsadress:<br>Ottsjö Fjällvägen 6 | |

| Besiktningsdatum:<br>2025-08-06 | Protokollnummer:<br>69177364 |

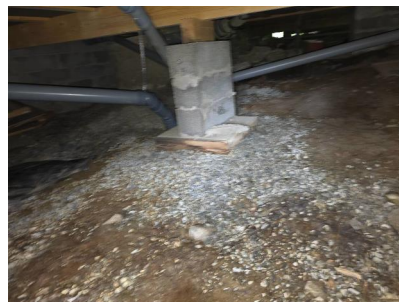
Organiskt material finns i utrymmet. Formvirke finns kvarlämnat på plintarna och mindre mängd organiskmaterial (byggspill) på marken.

När man har organiskt material i en fuktig miljö finns en ökad risk för mikrobiell tillväxt (angrepp av mikroorganismer). Detta kan i sin tur leda till att mikrobiell lukt sprids till boendemiljön.

Vi rekommenderar att detta tas ut ut grunden.

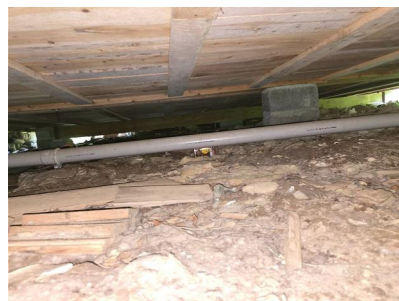
Organiskt material (byggspill) finns i utrymmet.

När man har organiskt material i en fuktig miljö finns en ökad risk för mikrobiell tillväxt (angrepp av mikroorganismer). Detta kan i sin tur leda till att mikrobiell lukt sprids till boendemiljön.

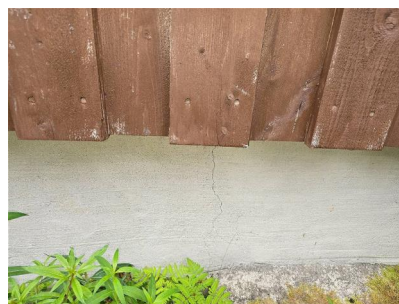
Sprickor finns i sockel.

Dessa bedöms inte ha lett till bakomliggande skador.

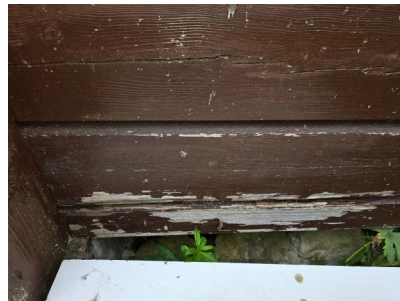
Mindre rötskada finns i timmerstommen. Bedöms inte lett till några bakomvarande skador.

Rötskador är ett tecken på bristande fuktskydd/hög fuktpåverkan, som även kan leda till fuktrelaterade skador i bakomliggande konstruktioner.

Vi rekommenderar att en fackman som jobbar med timring kontakts för lämplig åtgärd.

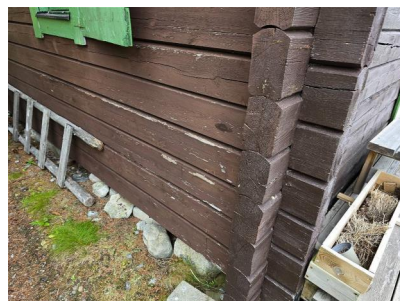
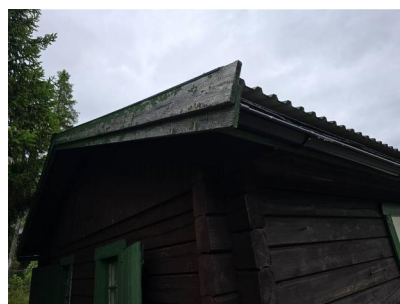
Fasadpanelen och trädetaljer är i behov av målning/underhåll.

För att öka livslängden på fasadbeklädnaden rekommenderas målning och underhåll.

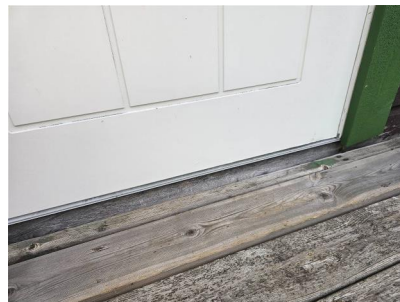
Tröskelbleck saknas under dörr.

Avsaknad av tröskelbleck medför att vatten kan rinna in och orsaka fuktskador på tröskel och/eller i kringliggande vägg och bjälklag.

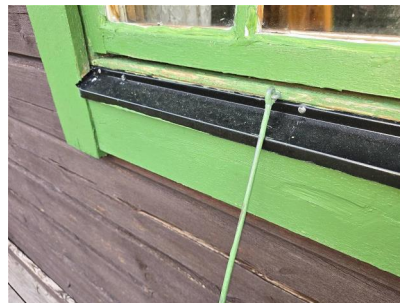
Fönster är i behov av målning/underhåll.

För att öka livslängden på fönster rekommenderas målning och underhåll.

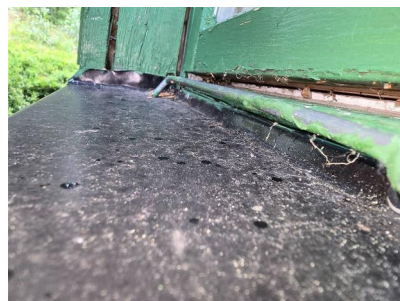
Otättheter förekommer delvis vid fönstersmyg.

För att undvika fuktskador i omkringliggande konstruktioner rekommenderas att otättheterna tätas.

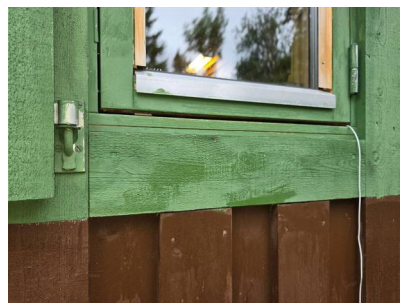
Fönsterbleck saknas delvis på fönster.

Avsaknad av fönsterbleck medför en ökad risk för att vatten kan rinna in och orsaka fuktrelaterade skador i omkringliggande konstruktioner.

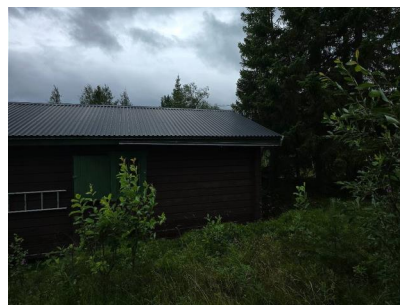
Hängränna saknas delvis på baksidan.

När hängrännor saknas utsätts fasad och grund för ökad fuktbelastning, vilket i sin tur kan leda till fuktskador i bakomliggande konstruktioner.

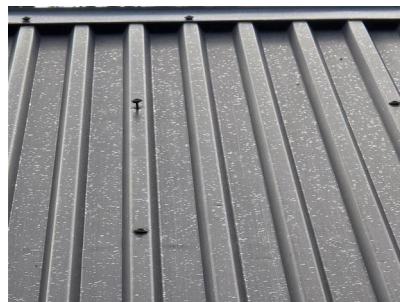
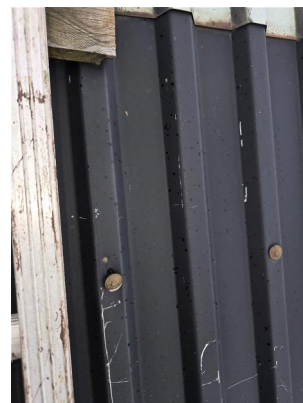
Plåttaket har otätheter. Spikar har krupit upp.

Brister i taktäckningen kan leda till att regn- eller smältvatten tränger ner i underliggande takkonstruktion och orsakar fuktskador.

Vi rekommenderar att spikar som krupit ut, byts ut mot skruv med gummipackning. Samt allmän översyn av taket vår och höst.

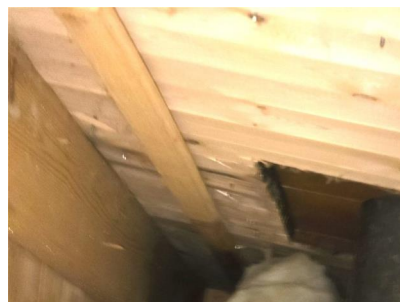
Fuktfläckar noteras i anslutning till kaminröret. Bedöms som äldre.

Se lämnade upplysningar.

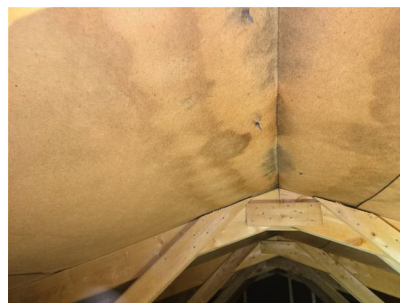
Underlagstaket består av träfiberskivor. Fuktbläckor noteras på skivorna i anslutning tillnocken.

Eftersom underlagstaket består av träfiberskivor utan yttre täckning av papp under takbeklädningen, medför det vid ogynnsam väderlek att regnvatten/snö tränger in i skivskarvar med läckage på vindsutrymmet som följd. Med tiden kan även träfiberskivorna drabbas av fuktskador.

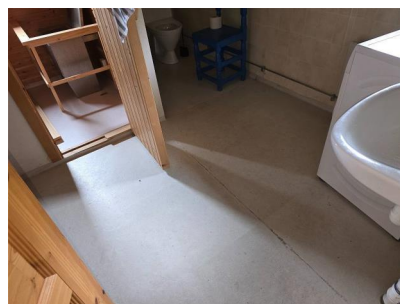
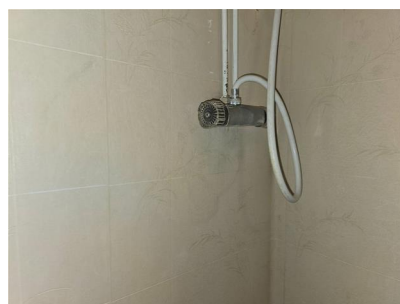
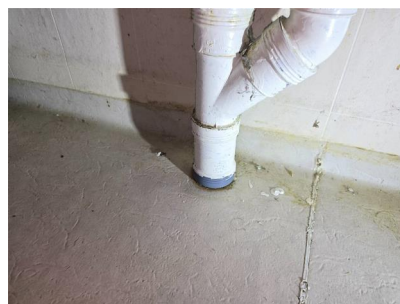
Våtutrymmet har äldre yt-/tätskikt. Utrymmet är äldre och har passerat tiden för sin tekniska livslängd.

- Förhöjda fuktindikationer noteras i anslutning till duschblandaren.
- Skarvar i golvbeläggningen är defekta.
- Tätskiktet är inte rätt monterat i golvbrunnen. Sticker ut under klämringen.
- Rörgenomföringar i golvet finns. Vilket var godkänt när utrymmet uppfördes.
- Golvbeläggningen är ej uppvikt på handfatsavloppet.
- Tätskikt saknas delvis bakom tvättmaskinen.
- Frånluftsventil saknas.

Renovering av utrymmet rekommenderas. Kontakta aktuellt försäkringsbolag för bedömning av skadan och om den är ersättningsbar. Kontakta en behörig våtrumsentreprenör för en renovering. I samband med renoveringen bör omkringliggande konstruktioner kontrolleras för att upptäcka eventuella följdskador.

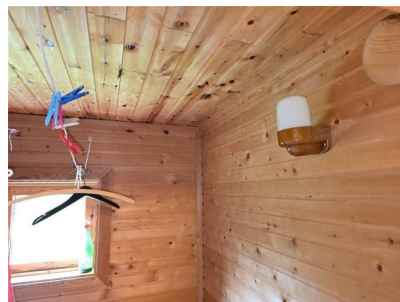
Frånluftsventil leds ut i badrummet, vilket också saknar friskluftsventil.

Vi rekommenderar att frånluftsventil monteras för att leda ut luften ur huset.

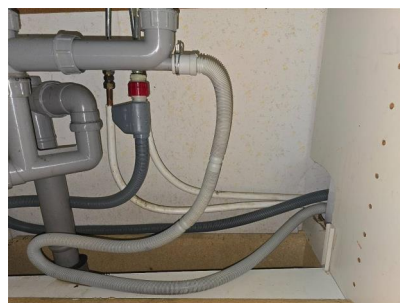
Anslutningarna i diskbänksskåpet har brister.

Slangar/ledningar inte är fast monterade, vilket i sin tur kan leda till läckage och fuktskador.

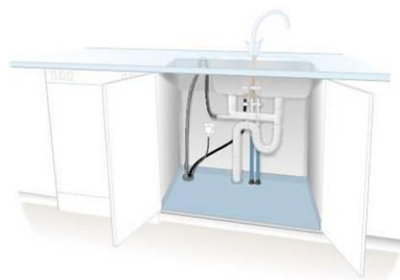
Fuktskydd saknas i diskbänksskåp och under kyl/frys.

För att upptäcka eventuella läckage, installera ett fuktskydd.

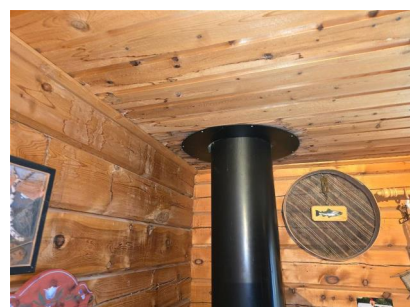
Fuktfläckar noteras i tak och vid kaminrör. Bedöms som äldre. Fuktindikerade utan anmärkning.

Se även lämnade upplysningar.

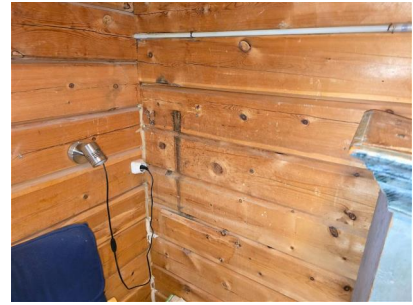
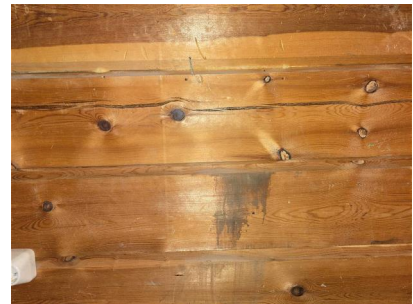
Fuktfläck noteras på vägg.  
Fuktindikerade utan anmärkning.

Se även lämnade upplysningar.

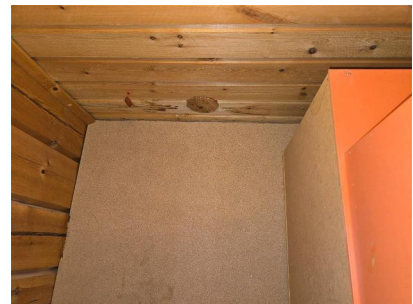
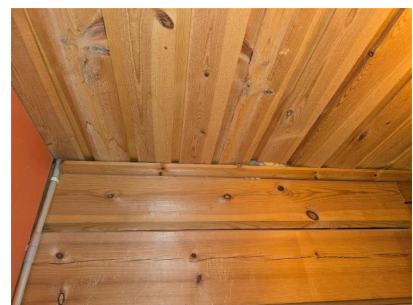
Fuktfläckar noteras i innertaket bedöms som äldre.  
Fuktindikerade utan anmärkning.

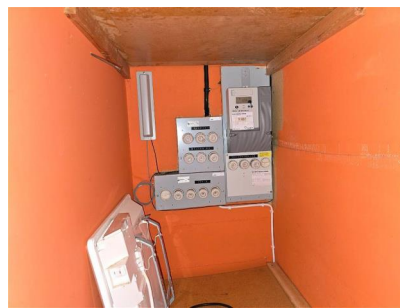
Jordfelsbrytare finns ej.

Det finns inget krav att hus byggda före år 2000 ska ha jordfelsbrytare. Jordfelsbrytaren minskar dock risken för personskador och brand orsakade av elanläggningen.

Kontakta en elektriker för kontroll och åtgärd.
