# Besiktningsprotokoll

Anticimex Försäkringsbesiktning i samarbete med Fastighetsbyrån

| Fastighetsbeteckning:<br>Frustuna 1:73 | |

| Besiktningsdatum:<br>2025-07-31 | Protokollnummer:<br>69102296 |

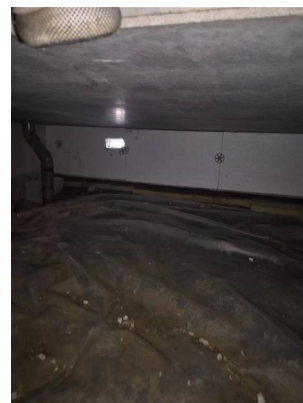
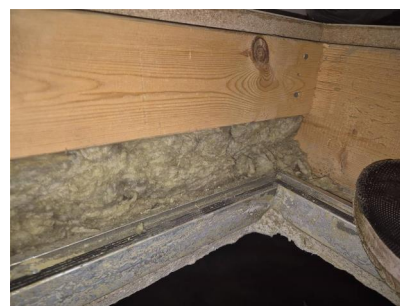
Vid kontroll av konstruktionen i krypgrund uppmättes fuktvärden under kritisk fuktnivå för mikrobiell tillväxt och normal lukt upplevdes.

Det finns risk för mikrobiell tillväxt om den relativa fuktigheten (RF) i den omgivande luften är över 75 %. I furuvirke motsvarar det en fuktkvot (FK) på 17 %.

Fuktkvoten uppmättes till 12 %.

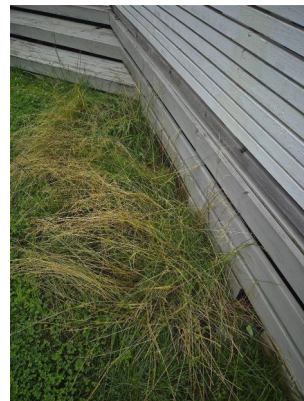
Altanerna ligger bitvis i anslutning till mark och syllpapp saknas under stöttor.

Träkonstruktioner som står i anslutning till mark löper större risk att drabbas av fukt/rötskador. Stöttor utan syllpapp förstärker denna risk.

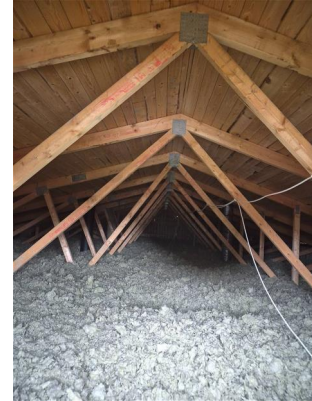
Vindsutrymmet saknar landgångar och har enbart kunnat besiktigats i anslutning till luckan.

Vi rekommenderar att landgångar installeras och att en kompletterande besiktning av vinden därefter utförs.

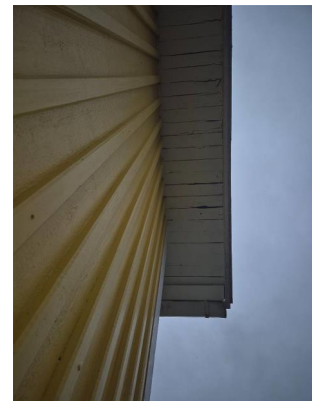
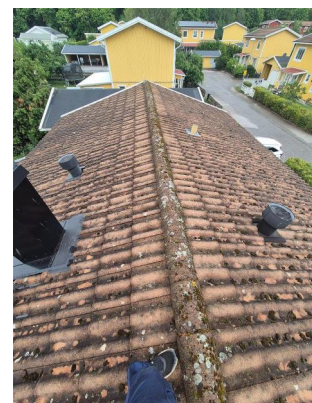
Lokalt noterades rötskador i underlagstak vid takfot.

Taket besiktades via taknocken.

Vi rekommenderar att en fördjupad undersökning genomförs för att bedöma orsaken till och omfattningen av de rötskador som noterades samt eventuella följdskador.

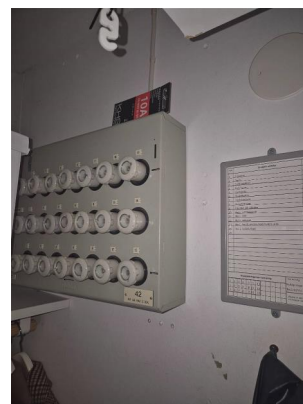
Jordfelsbrytare finns ej.

Det finns inget krav att hus byggda före år 2000 ska ha jordfelsbrytare. Jordfelsbrytaren minskar dock risken för personskador och brand orsakade av elanläggningen.

Lucka till krypgrunden är i detta utrymme.

Kontakta en elektriker för kontroll och åtgärd.

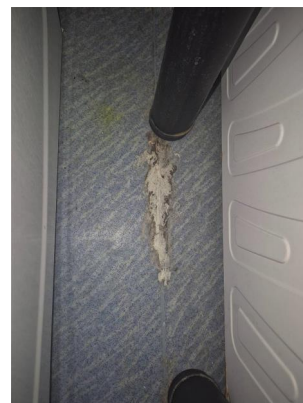
Utrymmet är i behov av renovering.

Ett flertal brister finns i utrymmet vilket kan leda till fuktskador i bakomliggande och intilliggande konstruktioner.

- Formförändringar
- Sprickor i våtrumsmattan
- rörgenomföring i golv
- Äldre ytskikt

Jag rekommenderar en fördjupad undersökning för att bedöma omfattning och sedan en renovering av utrymmet.
