# Besiktningsprotokoll

Anticimex Försäkringsbesiktning i samarbete med Fastighetsbyrån

| Fastighetsadress:<br>Emil Karlssons Väg 5 | |

| Besiktningsdatum:<br>2025-08-06 | Protokollnummer:<br>69158814 |

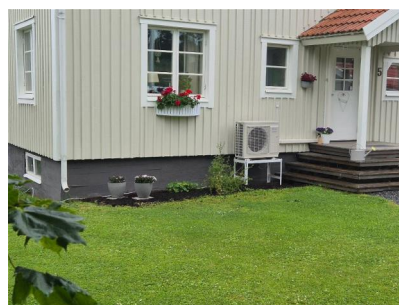
Kondensvatten från luftvärmepumpens utedel leds inte bort från husgrunden.

Detta medför ökad risk för att vatten tränger in i anslutande konstruktioner, vilket i sin tur kan leda till fuktrelaterade skador. Observera att besiktning av byggnadens värmesystem eller värmepumpen inte har ingått i uppdraget.

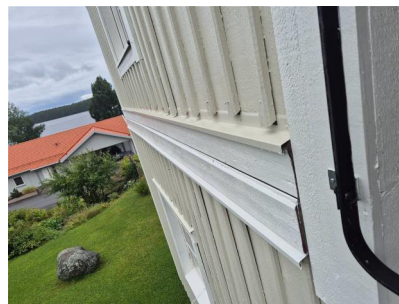
Mindre otätheter förekommer vid lockbrädor samt vissa ändträ är omålade.

Åtgärda för att förlänga livslängden på fasadpanel och undvika bakomliggande skada.

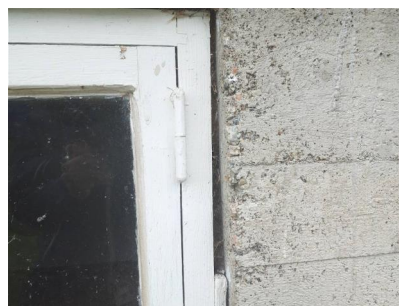
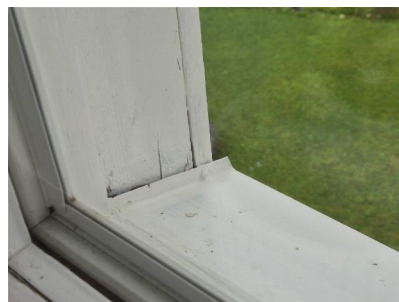
Otätheter noterades runt vissa källarfönster. Enstaka fönsterbleck är otäta vid gavlar.

Eftersom fönsterbleck har brister finns risk att vatten rinner in i väggen vilket i sin tur kan leda till ökad fuktbelastning i väggkonstruktionen.

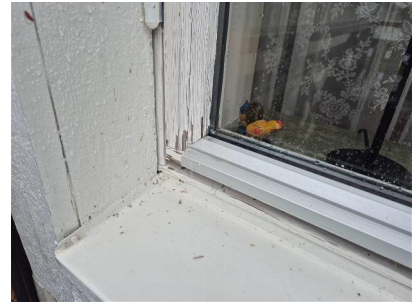
Fönster är i behov av målning/underhåll.

För att öka livslängden på fönster rekommenderas målning och underhåll.

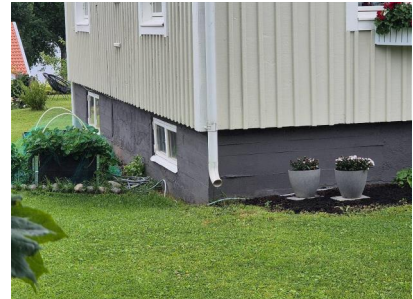
Stuprör avslutas nära husliv.

Stuprör som avslutas intill husliv (ovan mark) kan medföra en ökad fuktbelastning på grundmur/sockel med fuktrelaterade skador som följd.

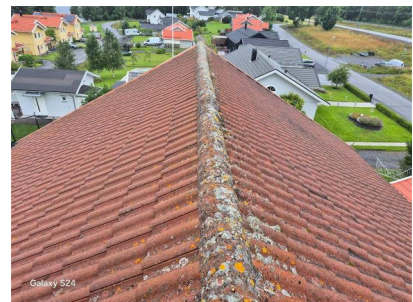
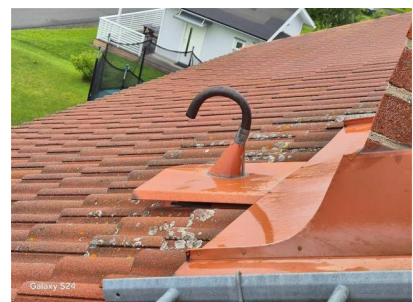
Plåt stös runt rörgenomföring är ur läge.

Besiktat från anliggande takbrygga.

Yttertaket har besiktats från anliggande takstege och ser fint ut med endast en plåt stos som är lite ur läge. Åtgärda detta genom att lägga tillrätta plåten alternativt ta bort hela röret eftersom avluftningen ej länge är i bruk och dessutom är kapad på vinden.

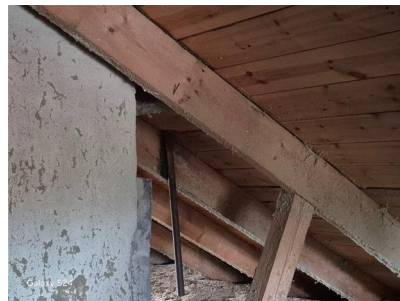
Underlagstaket har äldre fuktfläckar kring rör genomföring. Se även anmärkning tak och reflektionstext.

Noterade fuktfläckar uppstod innan takomläggningen.

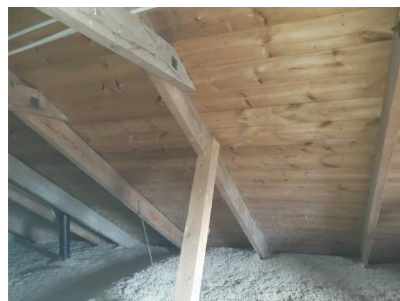
Vid kontroll av vinden uppmättes fuktvärden under kritisk fuktnivå för mikrobiell tillväxt och en normal lukt upplevdes.

Fuktkvoten i underlagstak/takbjälkar uppmättes till 9 %.

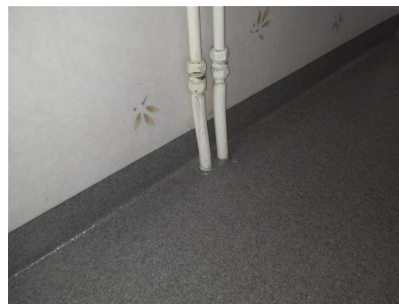
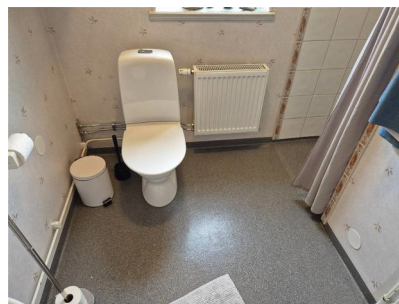
Rör genomföring finns i golv.

Rör genomföringar i golvet medför en ökad risk för att vatten tränger ner i omkringliggande konstruktioner och orsakar fuktskador.

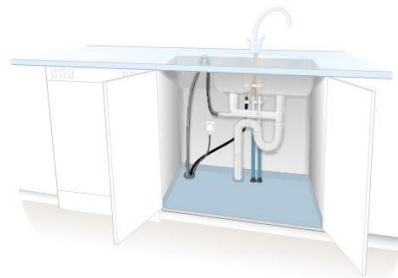
Fuktskydd saknas i diskbänksskåp.  
Avloppsslang till diskmaskinen saknar fästpunkt i diskbänksskåp.

Utan fuktskydd är det svårt att upptäcka läckage från rörledningar. Vatten kan då tränga in i omkringliggande konstruktioner och orsaka fuktskador.

För att upptäcka eventuella läckage, installera ett fuktskydd.

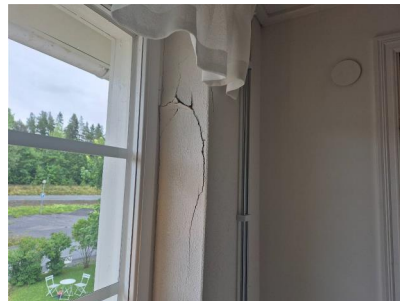
Spricka/or finns i vägg.  
Bedöms ej ha lett till bakomliggande skada.

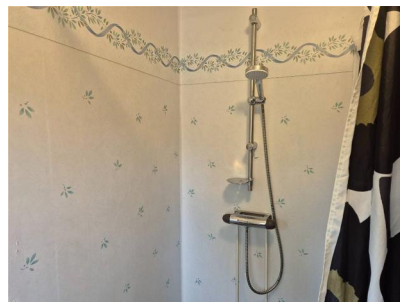
Våtutrymmet har äldre yt-/tätskikt.  
Gamla skruvhål i vägg. Täta vid behov.

Eftersom funktionen, som innebär att ytskiktet/tätskiktet ska vara vattentätt, kan vara nedsatt samt övrigt noterat ovan finns en ökad risk att vatten tränger igenom ytskiktet/tätskiktet med vattenskador i omkringliggande konstruktioner som följd.

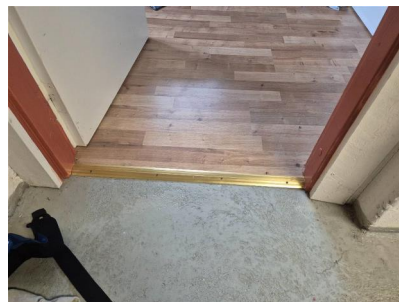
Ytskikt direkt mot betong.  
Vid kontroll under tröskel upplevs en normal doft.
