**Fastighetsuppgifter**

Lillängen 25

Gliavägen 82

## Bilaga 1 för kontroll av valda konstruktioner

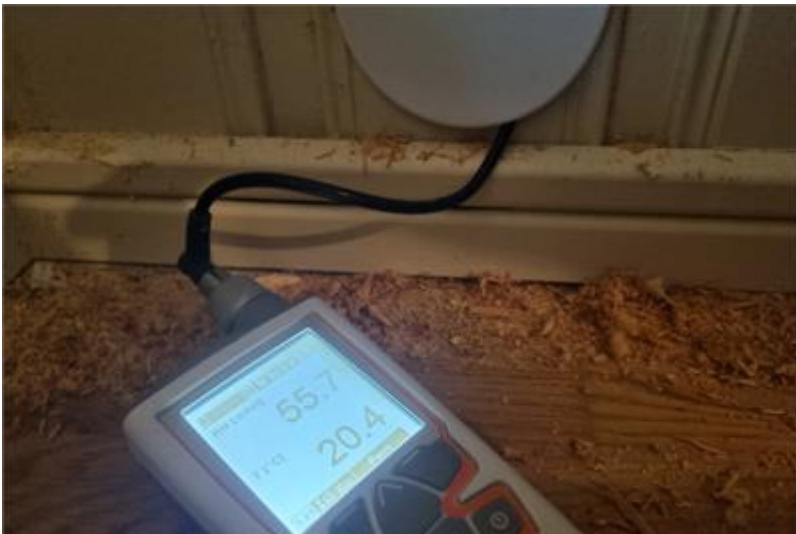
Det förekommer utreglade väggar innanför motfyllda yttreväggar, vilket betecknas som en riskkonstruktion med avseende på fukt- och mikrobiella skador. För att säkert fastställa väggkonstruktionernas kondition och utförande krävs alltid en fortsatt teknisk undersökning. Se även info på protokollets näst sista sida Pos. 7.

| Byggnadsdel | Källare |
| Konstruktionsdel | Uteglad vägg |
| Konstruktionsuppbyggnad | Spåntad träpanel, plyfa, träreglar, isolering, betong. Väggar i övriga källaren omgjorda, med gips, metallreglar, isolering, luftspalt, |

Det kritiska gränsvärdet för mikrobiell tillväxt brukar anges till ca 70-75% relativ fuktighet (RF).

Relativ fuktighet i väggen i tv-rum uppmättes till ca 55% RF. En normal lukt upplevdes.

Notera att stickprovsmässig undersökning är utförd samt att mätvärden normalt sett kan variera över årstiderna. För att säkert fastställa konstruktionens kondition och fuktstatus måste en mer omfattande undersökning utföras.
